## **BOOM EFFECT ANALYSE**

Betreft: Bomen effect analyse (BEA), Birkstraat 86, Soest

Datum van uitvoering: 23 maart 2016

Door: T. Katerberg, European Tree Technician.

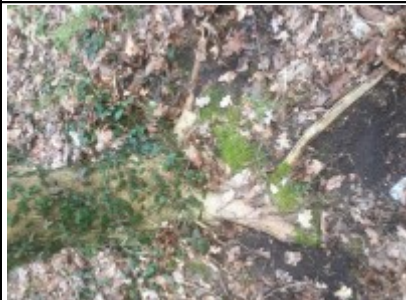
| Paspoortfoto | | | | | | |

| Boomsoort Nederlandse benaming | Grove den, Vliegden, Gewone pijn | Monument | Nee |

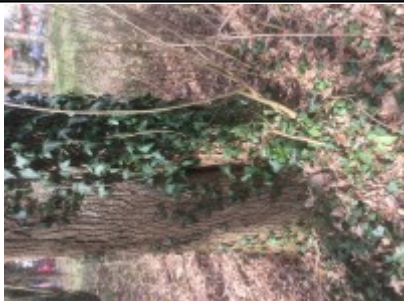
| Paspoortfoto | | | | | | |

| Boomsoort Nederlandse benaming | Grove den, Vliegden, Gewone pijn | Monument | Nee |

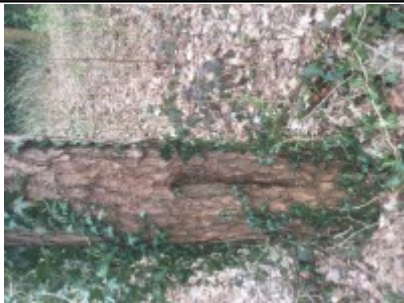
| Paspoortfoto | | | | | | |

| Boomsoort Nederlandse benaming | Noorse esdoorn | Monument | Nee |

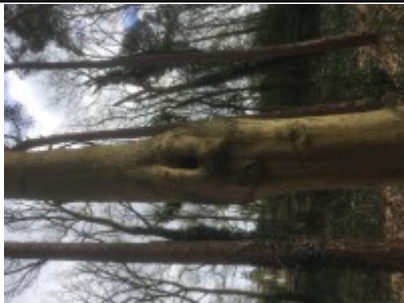
| Paspoortfoto | | | | | | |

| Boomsoort Nederlandse benaming | Hollandse linde | Monument | Nee |
