# Rapport

## Historisch onderzoek bodemkwaliteit

### Osdorper Binnenpolder Noord te Amsterdam

projectnr. 182846  
revisie 00  
februari 2009

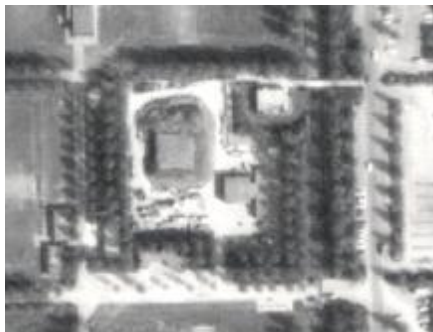
Luchtfoto 1971

Uit de bestudeerde historische luchtfoto's uit 1971 bij het Stadsarchief van Amsterdam en de luchtfoto's uit 2008 is gebleken dat er geen slootdempingen in deze periode hebben plaatsgevonden in het plangebied. Wel lijkt er een (bouw)weg te hebben gelegen van de Haarlemmerweg naar de Tom Scheursweg ter hoogte van 'De 1800 Roeden'. In Bijlage 2 zijn kopieën van deze luchtfoto's weergegeven.

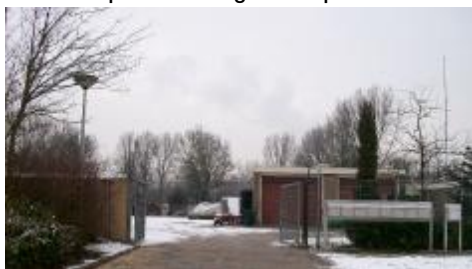
Foto gevelinspectie

Stadsdeelwerf  
Stadsdeelwerf

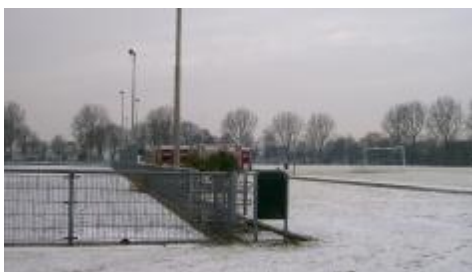
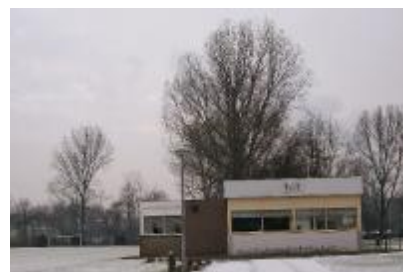
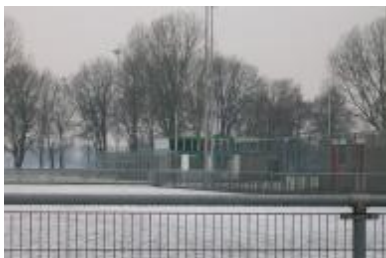
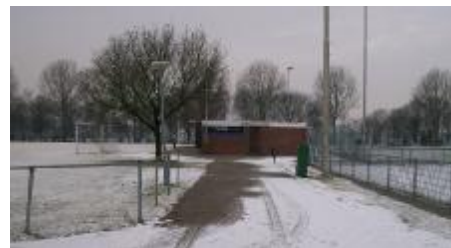
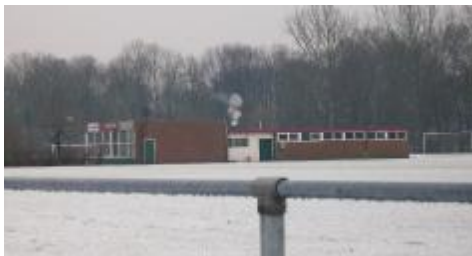
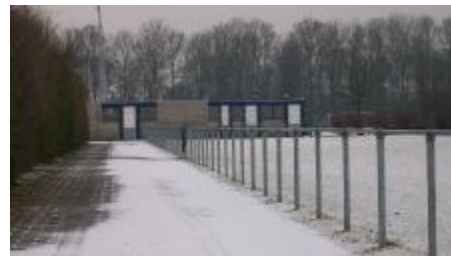
Foto's gevelinspectie

Sportpark  
Sportpark

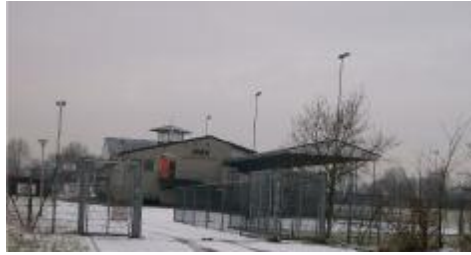
Foto gevelinspectie

| Huidig gebruik volgens informatie archieven: | Rugbystadion |
| Gebruik op basis van gevelinspectie: | Rugbystadion |

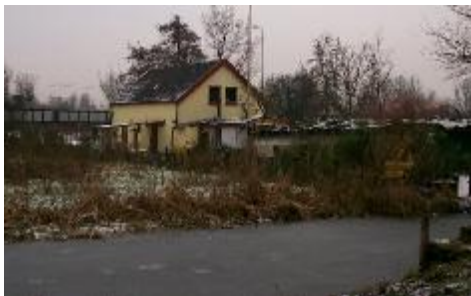
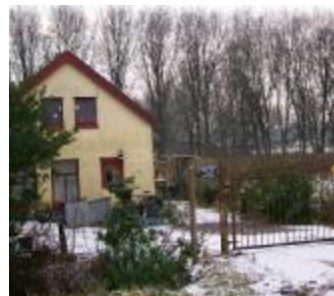
Foto's gevelinspectie

Niet tegengekomen

Woning met tuin

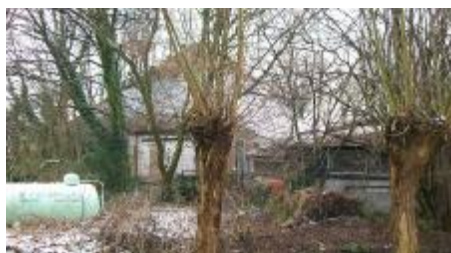
Foto's gevelinspectie

Woning met tuin

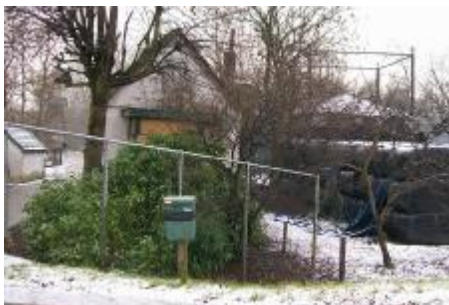
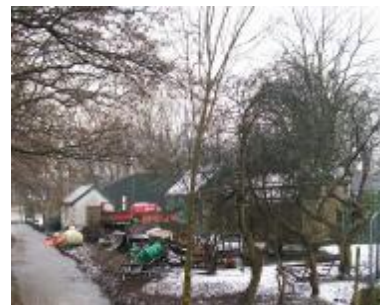
Foto's gevelinspectie

Niet tegengekomen

Woning met tuin

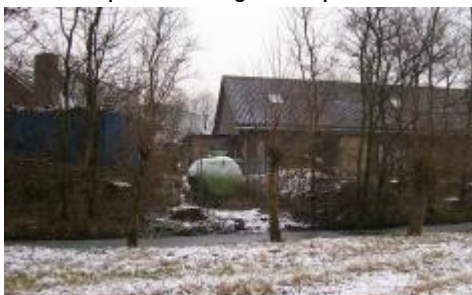
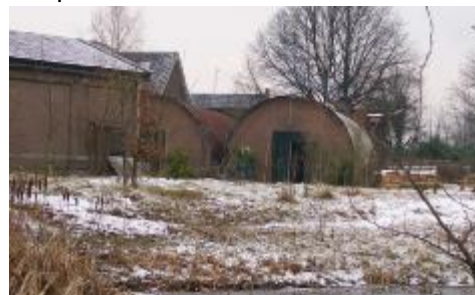
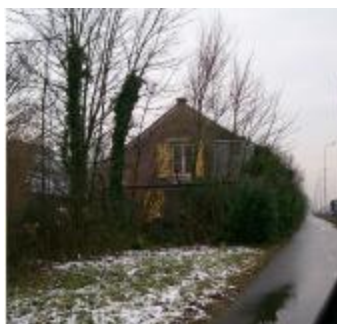
Foto's gevelinspectie

Creatieve broedplaats annex horeca 'De  
1800 Roeden'  
Complex 'De 1800 Roeden'

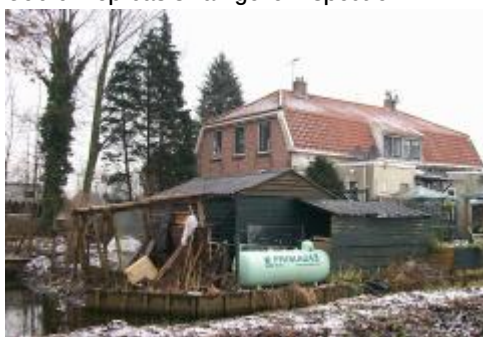
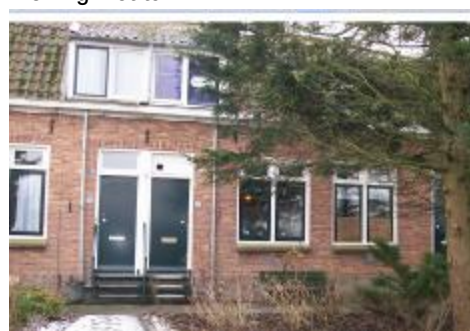
Foto's gevelinspectie

Niet tegengekomen  
Woning met tuin

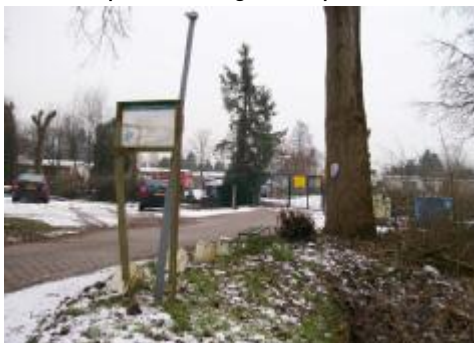
Foto gevelinspectie

Volkstuinpark
