# Rapportage Asbestinventarisatie

## 5 caravans, 3 douche-units/opslagruimte en 100m<sup>1</sup> beschoeiing incl. terrein

Bosweg 1A te Woerdense Verlaat

Kuijf milieudiensten  
20200586  
1.0  
27 juli 2020  
27 juli 2023

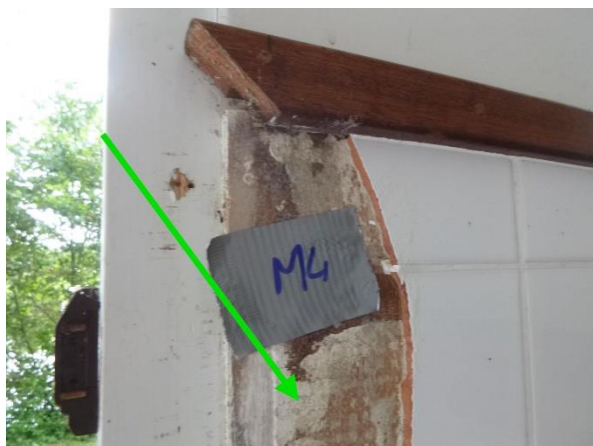
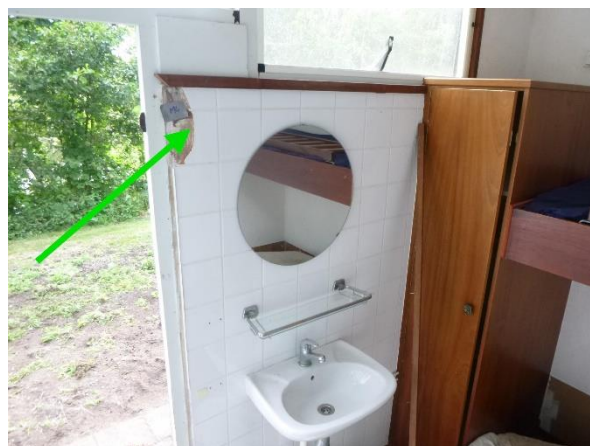
| Opmerkingen | De bron betreft wandtegellijm achter het tegeltabelau t.p.v. de wastafel. |

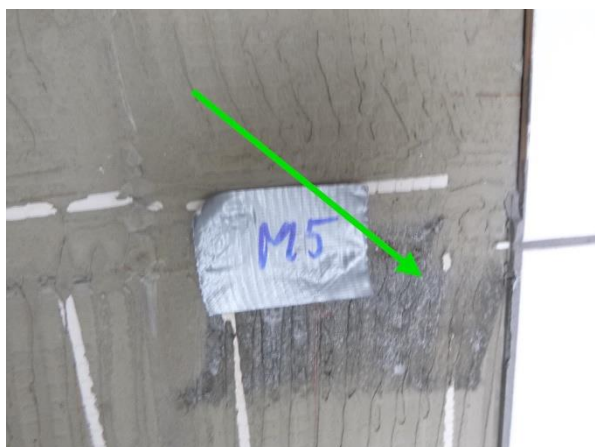
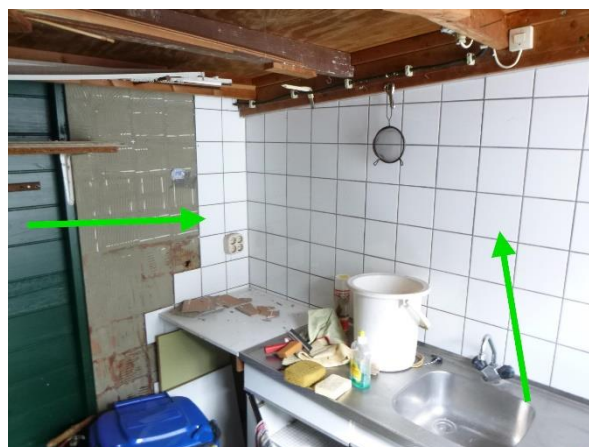
| <b>Opmerkingen</b> | De bron betreft wandtegellijm achter het tegeltableau in de keuken. |

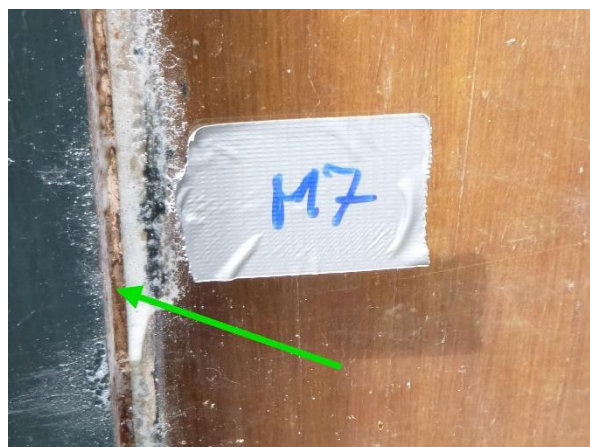
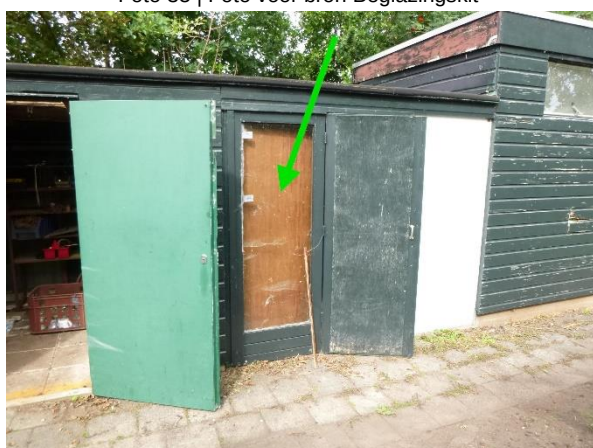
| <b>Opmerkingen</b> | De bron betreft beglazingskit van een deur in de keuken op landtong 2. I.v.m. de inhomogeniteit van het materiaal zijn er twee monsters genomen. |
