Onderwerp: ZOHO - Glazen gebouw

Datum 09-09-2022

Bijlage bij memo “ZOHO – Glazen gebouw”:  
**Bouwkundige opname**

## **ZOHO gebouw / Bouwkundige opname – Kavel 2.1 – Definitief, versie 3 –**

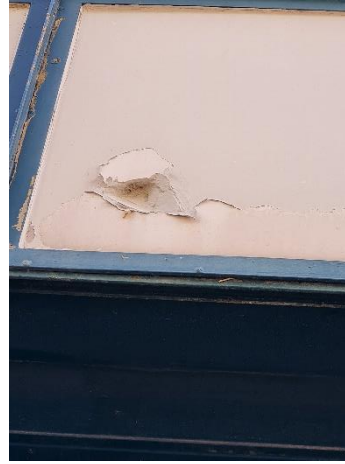
Beschadigde beplating gecoat, vermoedelijk asbest beplating.

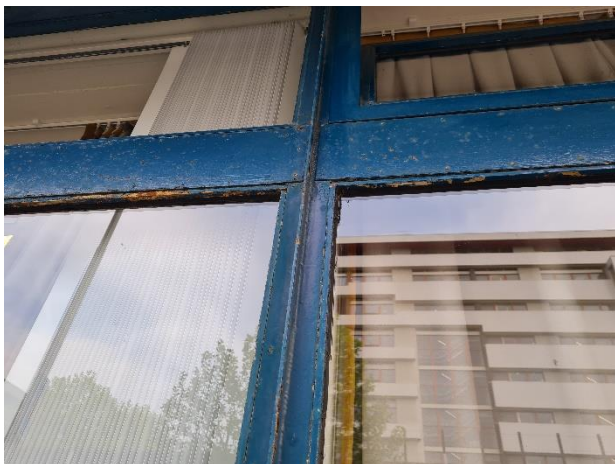
Betreft enkele beglazing in stalen kozijnen – directe koudebrug

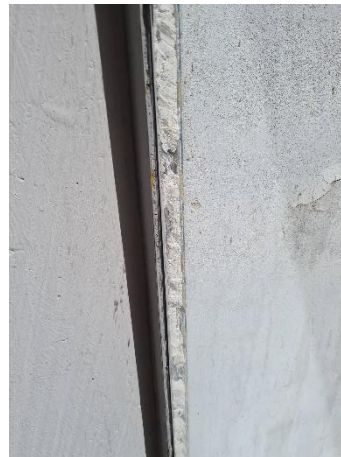
Met regelmaat aangetast stopverf dat volledig  
vervangen dient te worden.

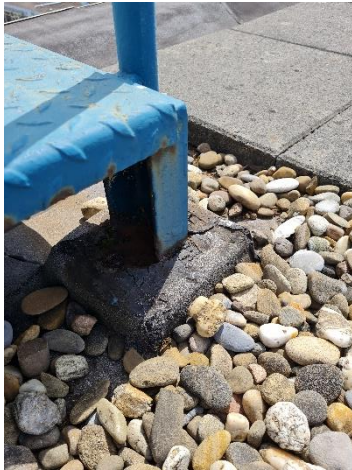
De aansluiting van de trap op het dak van de trap is gecorrodeerd en dient hersteld te worden.

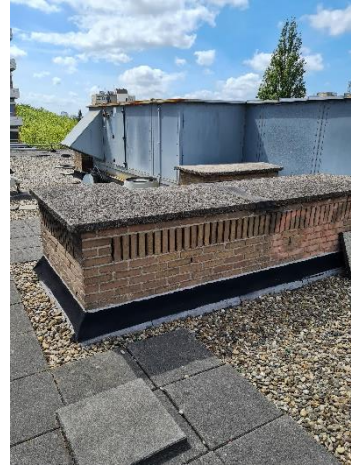
Een oude luchtbehandelingskast die niet meer functioneel is. Dient verwijderd te worden op een natuurlijk moment.

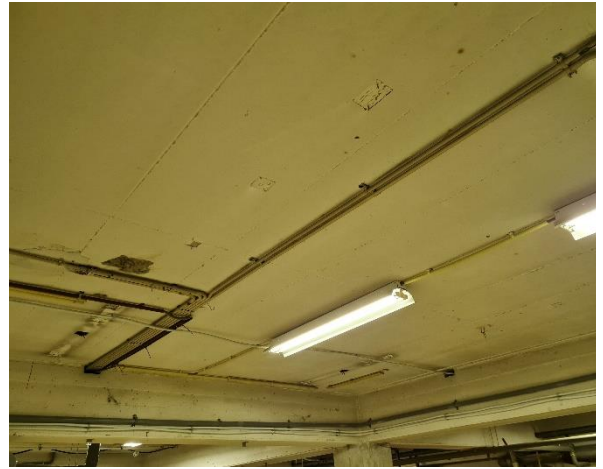
De betonnen vloerconstructie verkeert over het algemeen nog in goede staat. Plaatselijk boorgaten geconstateerd.

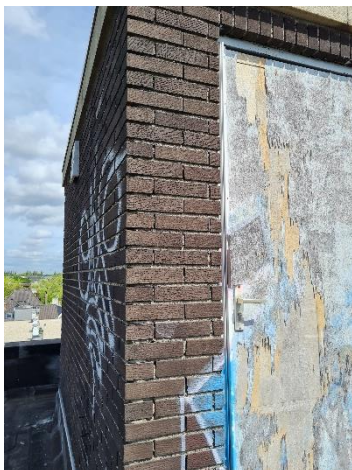
Het voegwerk van de dakopbouw (liftkamer) is verweerd en aan het afbrokkelen.
