## RAPPORTAGE ASBESTINVENTARISATIE

### VAN DE WONING GELEGEN AAN DE ACHTERDIJK 11 TE RHOON

| Datum autorisatie | : 24-06-2020 | Projectnummer | : M202289-I0002_01 |

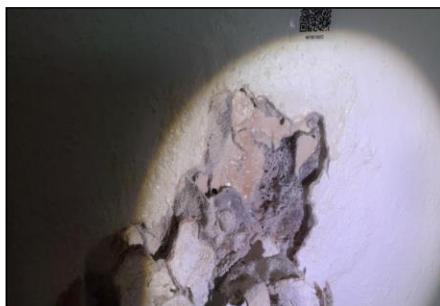
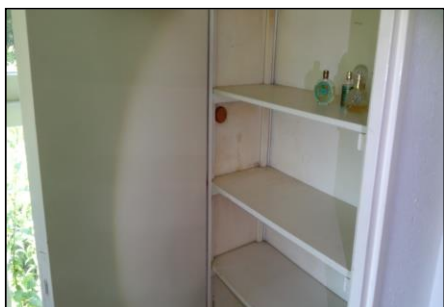
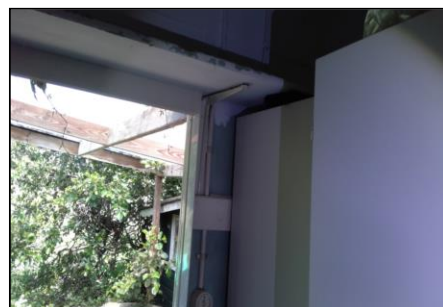
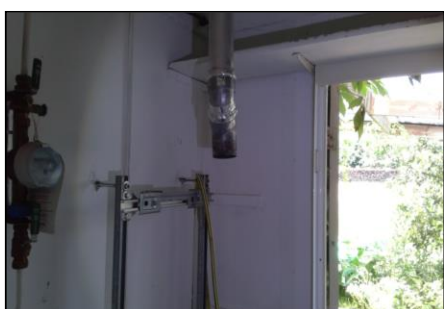
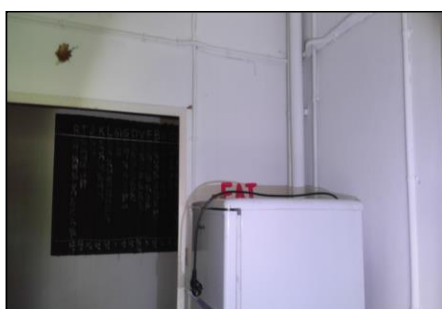
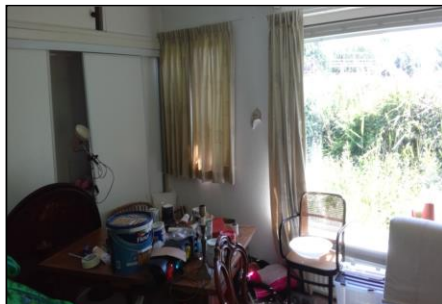
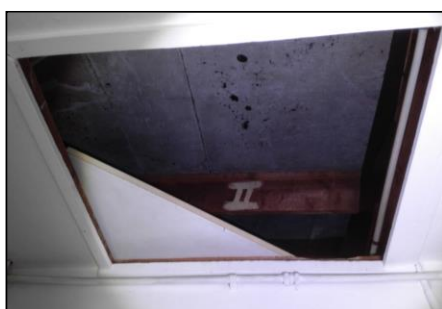
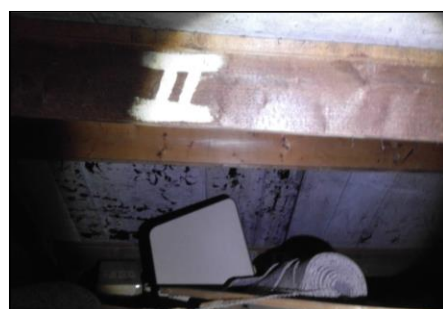
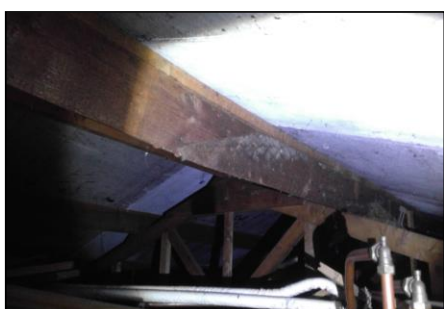
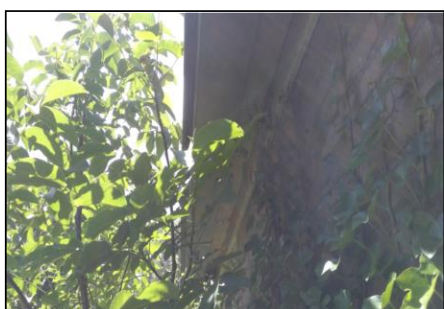
| Bronnr. | Materiaalsoort | Vindplaatsen | Kwantiteit | Risico klasse |
|---|---|---|---|---|
| B01 | Plaatmateriaal type 1 | Binnenzijde woning, wanden | 90 m <sup>2</sup> | 2 |
| | Plaatmateriaal type 1 | Zolder, tegen dakbeschot | 70 m <sup>2</sup> | 2 |
| | Plaatmateriaal type 1 | Buitengevels, onder overstek / goot | 27 m <sup>1</sup> | 2 |

De sanering dient uitgevoerd te worden door een gecertificeerd asbestverwijderingsbedrijf

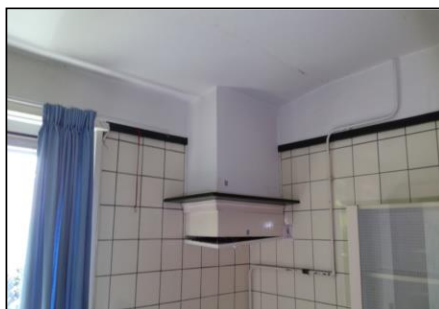
| Bronnr. | Materiaalsoort | Vindplaatsen | Kwantiteit | Risico klasse |
|---|---|---|---|---|
| B02 | Plaatmateriaal type 2 | Keuken, tegen koof | 1 m <sup>2</sup> | 2 |

| Bron B02 | | Plaatmateriaal type 2 | |

De sanering dient uitgevoerd te worden door een gecertificeerd asbestverwijderingsbedrijf

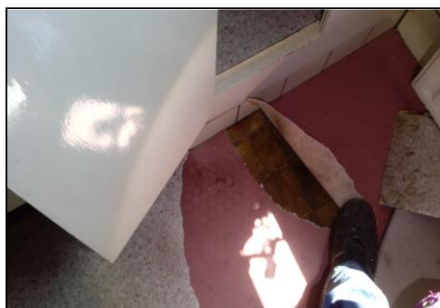
| Bronnr. | Materiaalsoort | Vindplaatsen | Kwantiteit | Risico klasse |
|---|---|---|---|---|
| B03 | Lijm laag van vinyltegels | Keuken, vloer | 8 m <sup>2</sup> | 2 |
| | Lijm laag van vinyltegels | Hal, vloer | 4 m <sup>2</sup> | 2 |

| Bron B03 | | Lijmlaag van vinyltegels | |

De sanering dient uitgevoerd te worden door een gecertificeerd asbestverwijderingsbedrijf

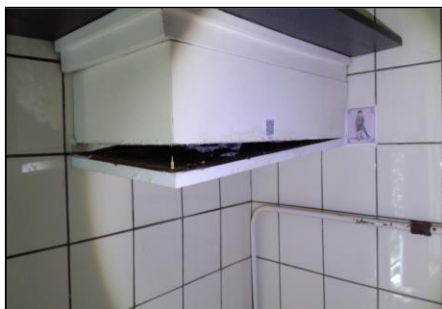
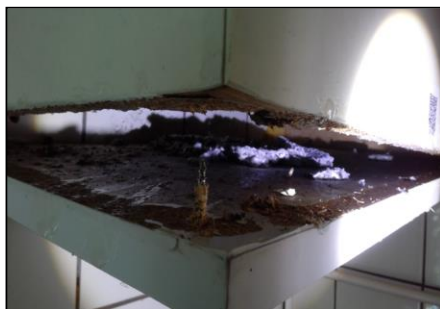
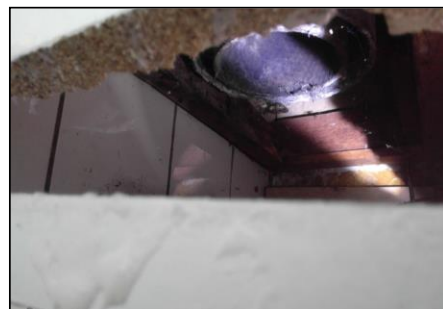
| Bronnr. | Materiaalsoort | Vindplaatsen | Kwantiteit | Risico klasse |
|---|---|---|---|---|
| B04 | Buis | Keuken, in koof | 2,5 m <sup>1</sup> | 2A |
| | Buis | Woonkamer, in schouw | 4,0 m <sup>1</sup> | 2A |

| Bron B04 | | Buis | |

De sanering dient uitgevoerd te worden door een gecertificeerd asbestverwijderingsbedrijf

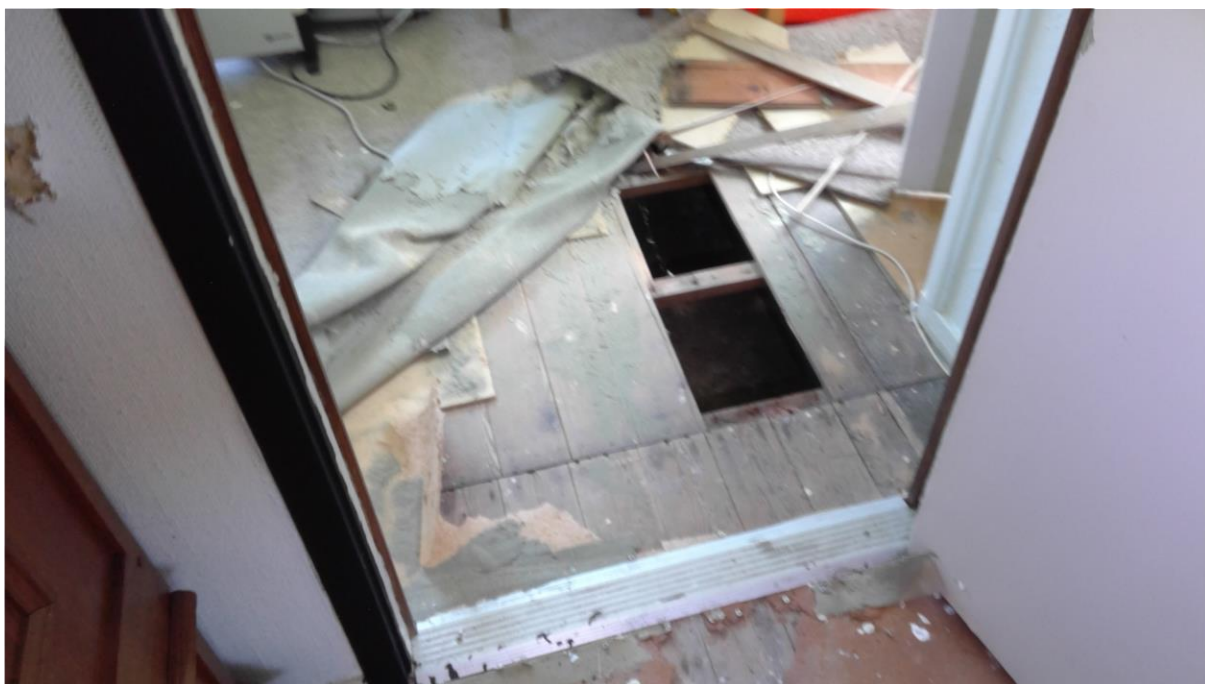
Foto F44

Inspectie luiken kruipruimte.
