## TOETSINGSFORMULIER RUIMTE VOOR RUIMTE

| RvR LOCATIE | HAZENSTRAAT 23 EERSEL |

**Asbestinventarisatierapport  
Type A conform SC-540**

**Asbestinventarisatierapport  
Aanvullend Type B conform SC-540**

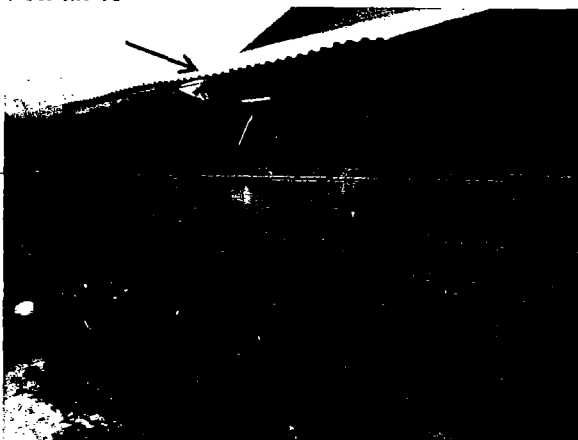
| Foto nr. 15 | Staalplaten op het dak van de overkapping aan stal 2 |

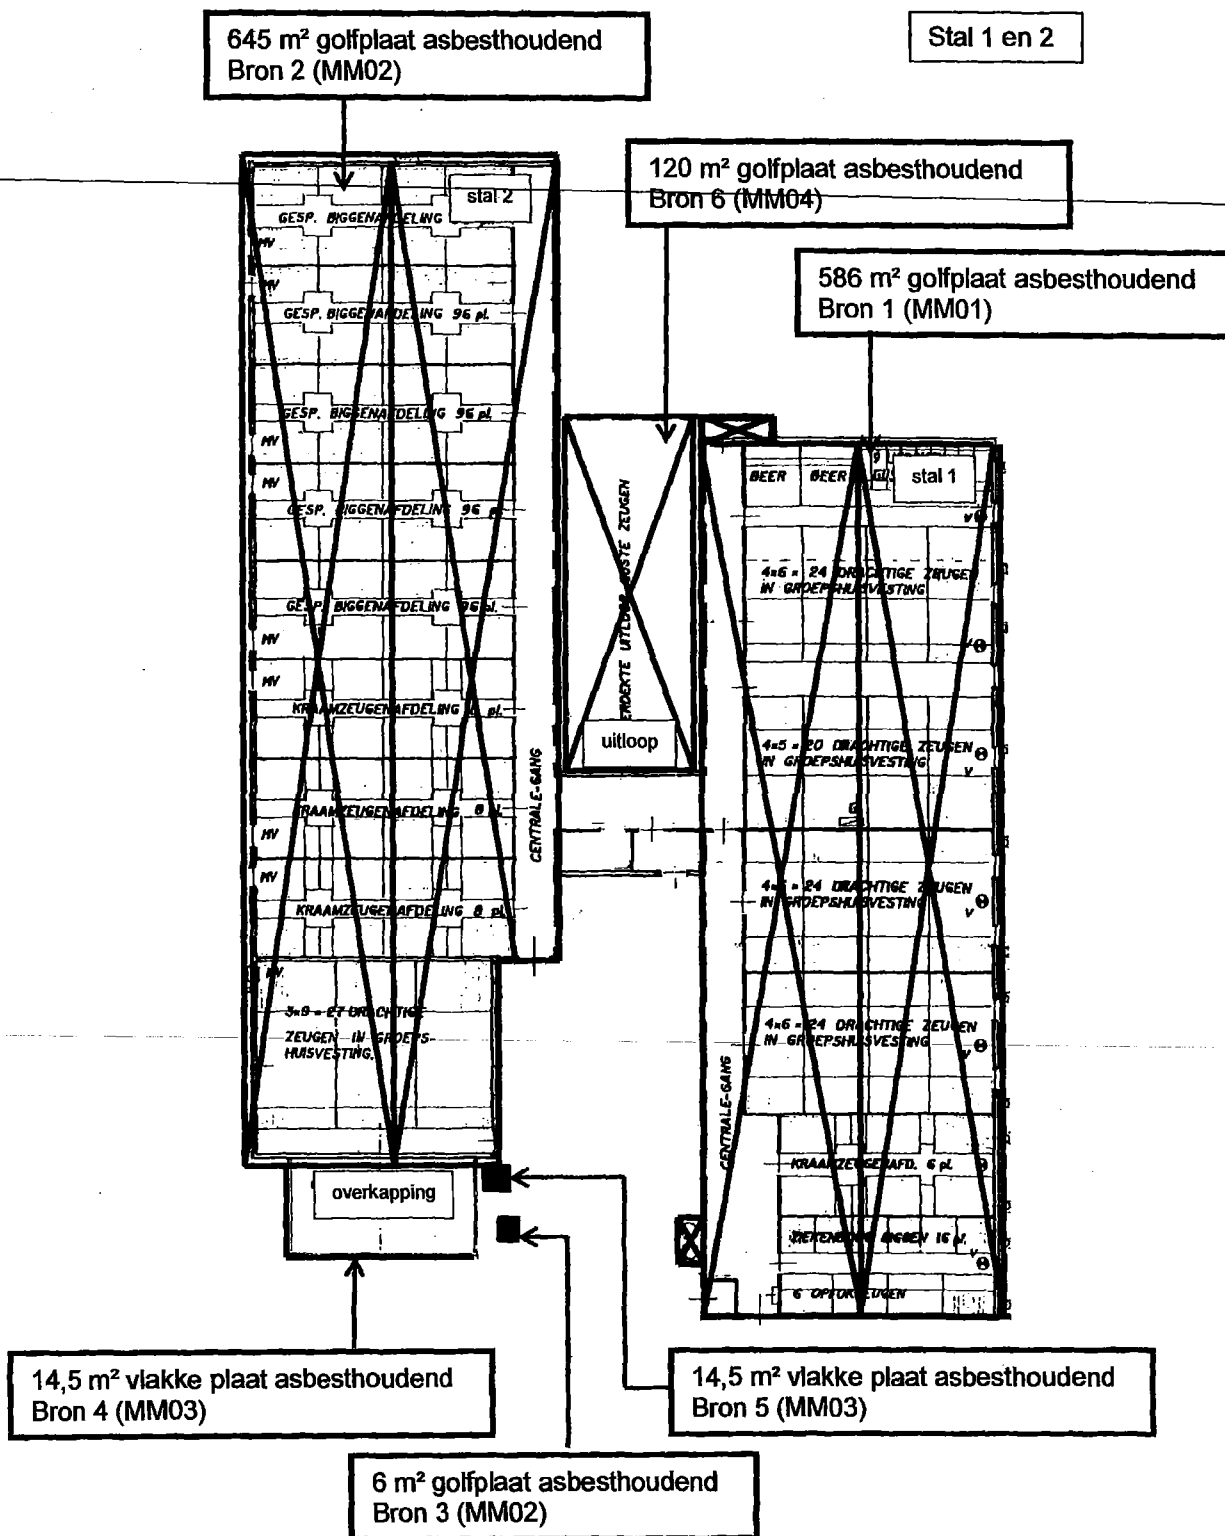
**Bijlage 2:**  
**Tekening asbesthoudende en/of monsterlocaties**

4 m<sup>2</sup> golfplaat asbesthoudend  
Bron 8 (MM05)

6 m<sup>2</sup> vlakke plaat asbesthoudend  
Bron 9 (MM06)

300 m<sup>2</sup> golfplaat asbesthoudend  
Bron 7 (MM05)

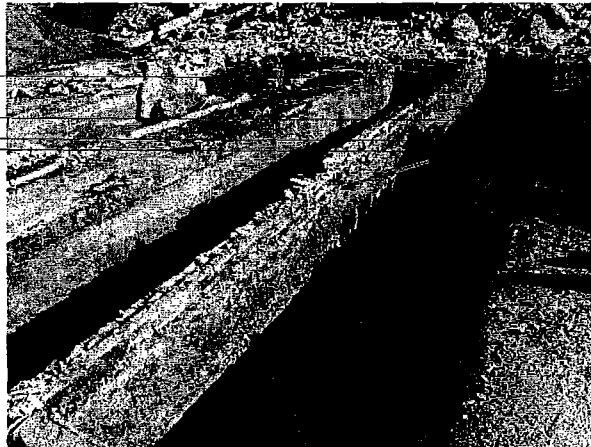
| Foto nr. 5 | Stal 1, gemetselde tussenmuren in de putten |

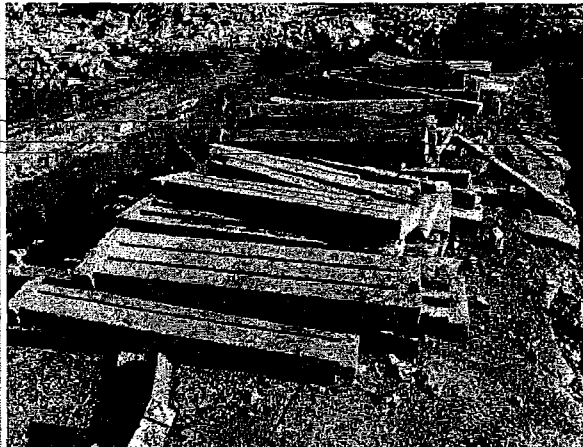
| Foto nr. 6 | Stal 1, gewapende betonroosters |

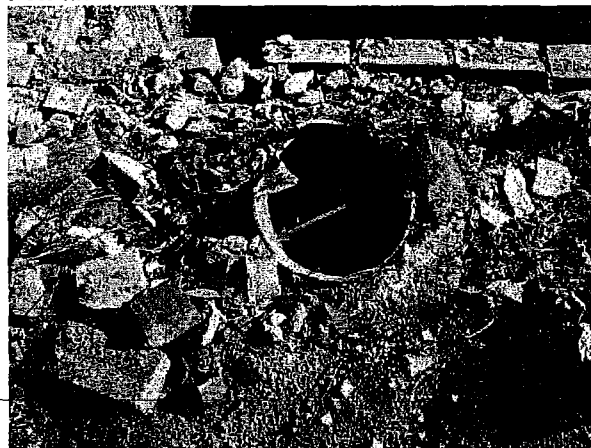
| Foto nr. 7 | Stal 1, pvc zuigbuizen |

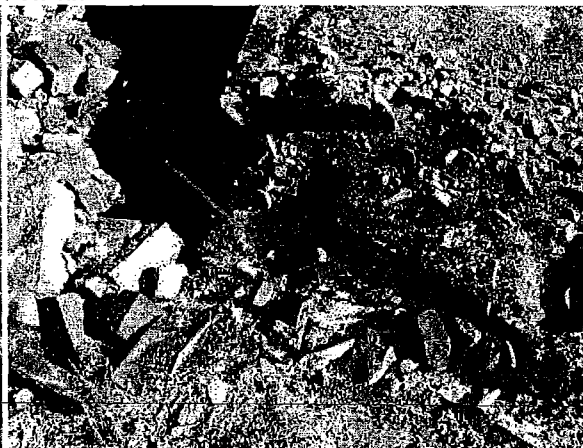
| Foto nr. 8 | Stal 1, betonvloeren op plastic folie en zand |

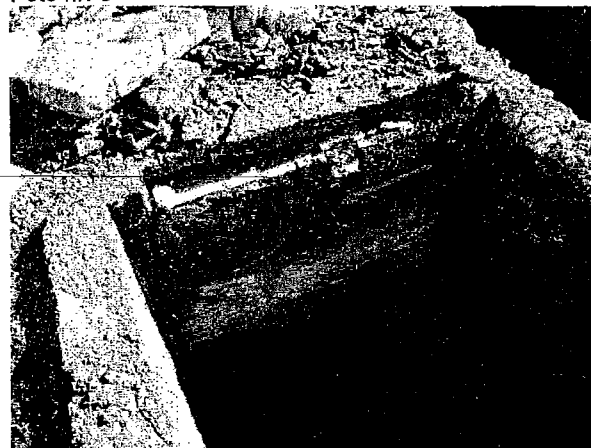
| Foto nr. 9 | Stal 2, pvc overloopbuizen |

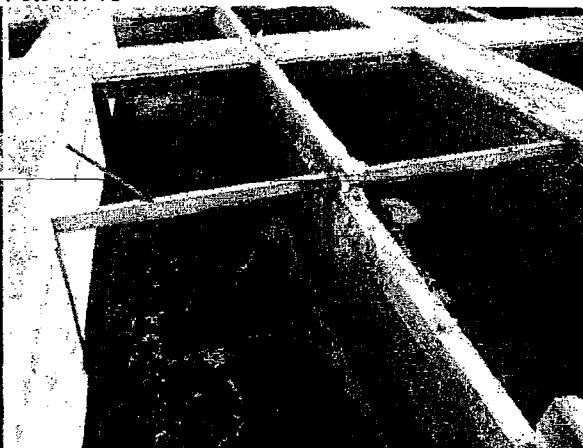
| Foto nr. 10 | Stal 2, stalen H-balken |

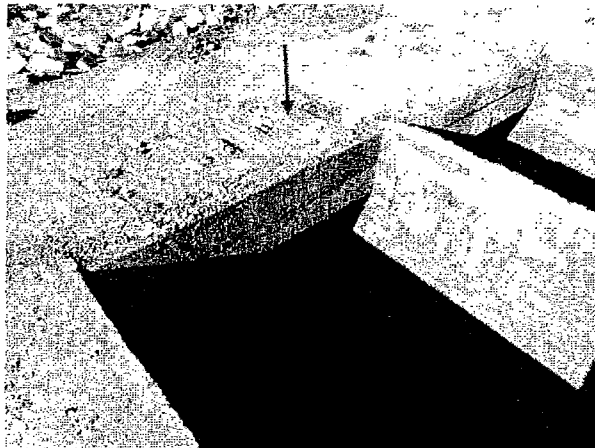
| Foto nr. 11 | Stal 2, beton van de voormalige centrale gang |

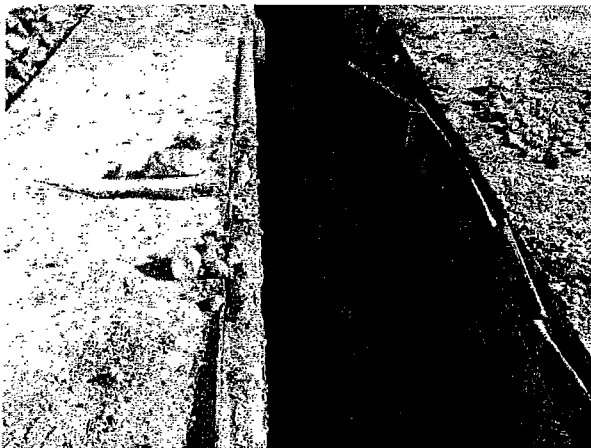
| Foto nr. 12 | Stal 2, betonvloer van de voormalige opslagruimte en groepshuisvesting op folie en zand |

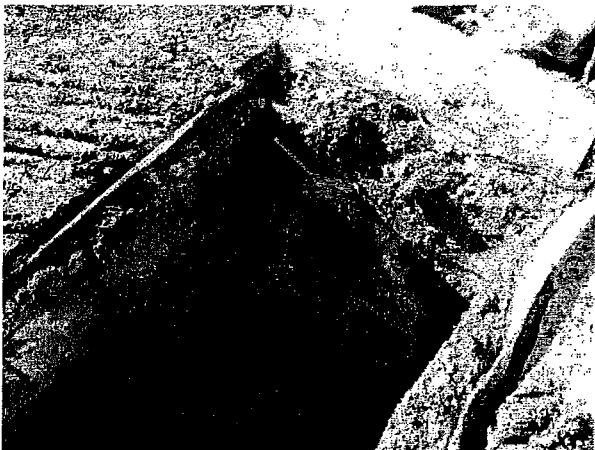
| Foto nr. 13 | Stal 2, zuigbuizen van pvc |

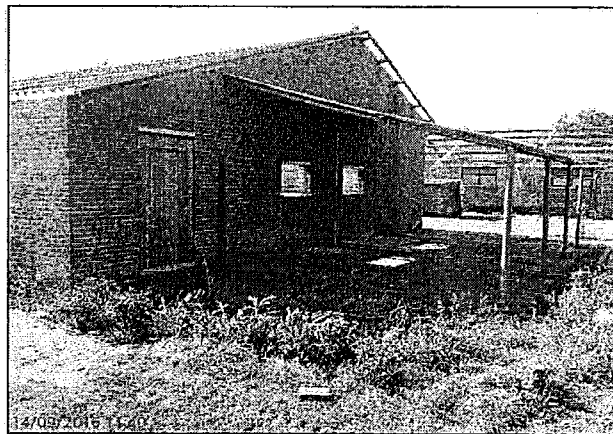
**Foto 2: Plaats alle verwijderde bronnen**

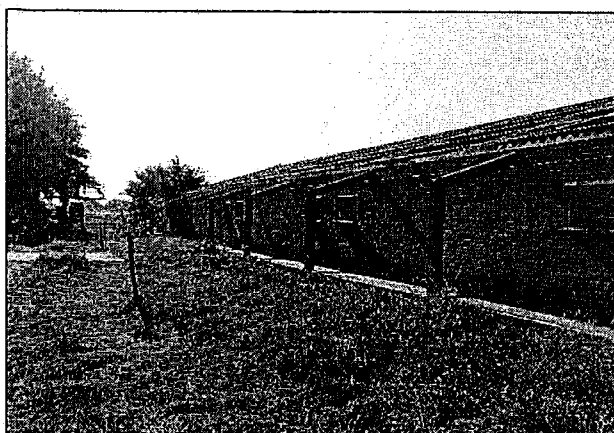
**Foto 5: Overzicht met maaiveld**

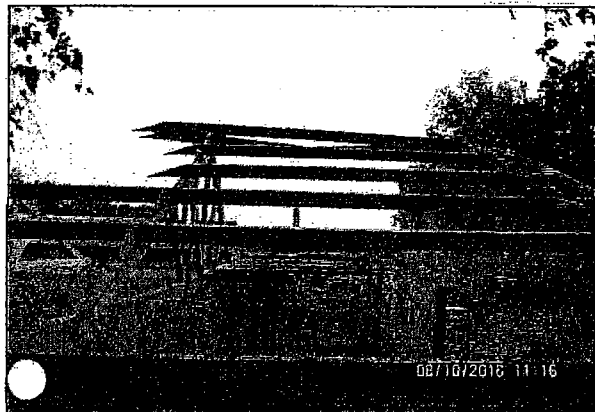
**Foto 1:** aanzicht dakconstructie schuur

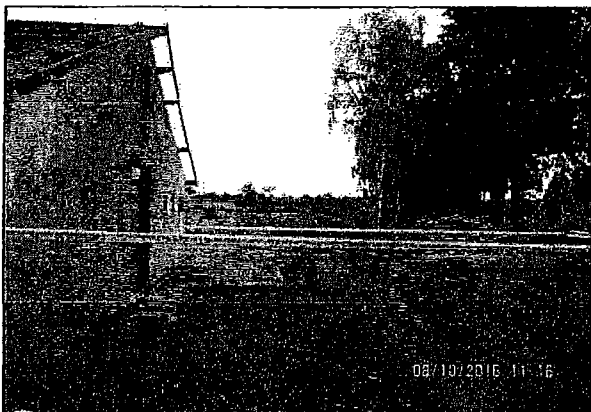
**Foto 3:** aanzicht werkgebied

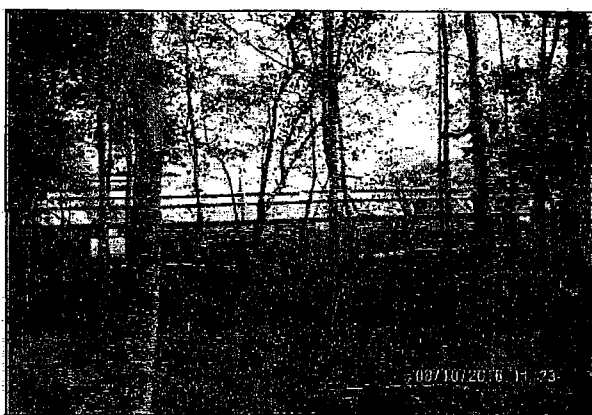
**Foto 5:** aanzicht werkgebied

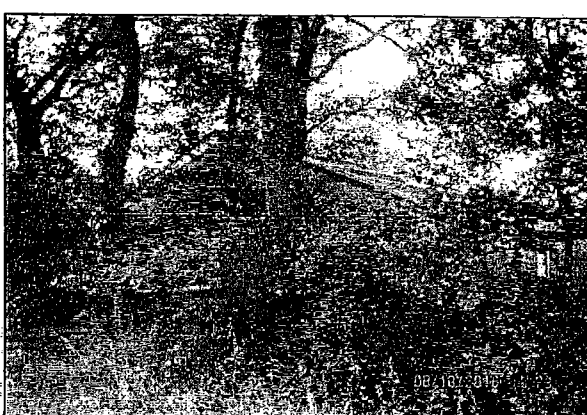
**Foto 6:** aanzicht werkgebied

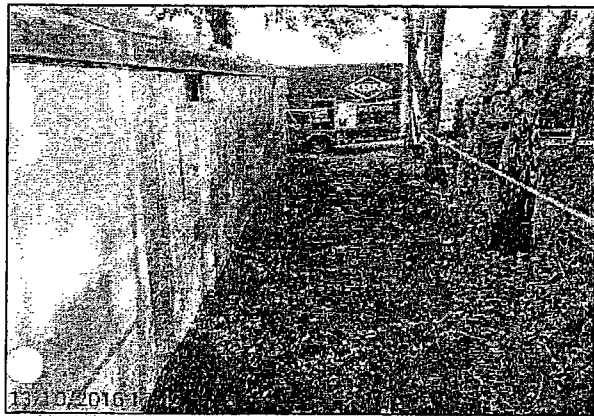
**Foto 1: Opstelling deco t.o.v. werkgebied.**

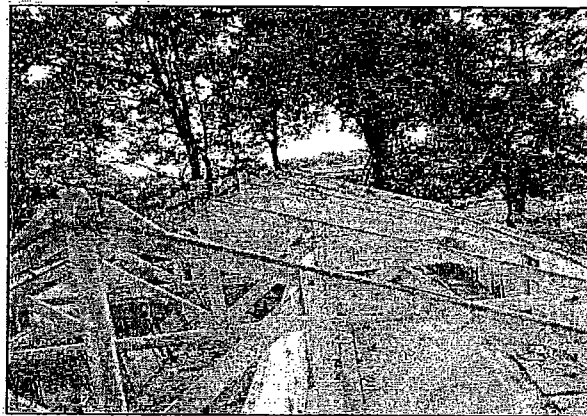
**Foto 2: Overzicht verwijderde bron (bron 7)**

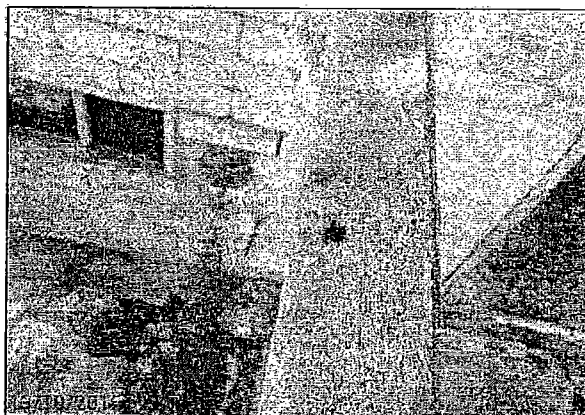
**Foto 4: Gaten overmaats uitgeboord.**

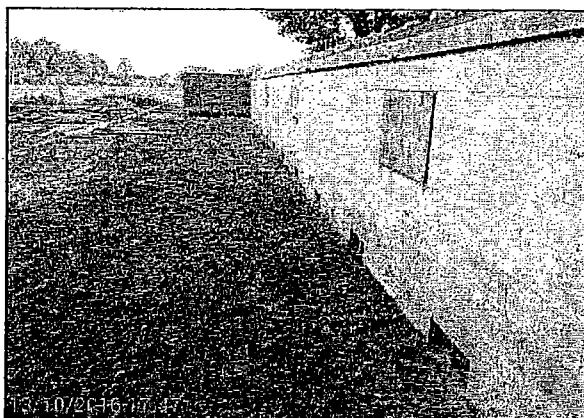
**Foto 6: Overzicht maaiveld.**

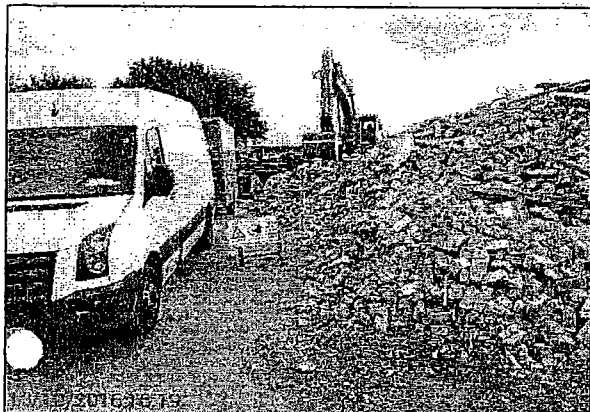
**Foto 1: De werk locatie.**

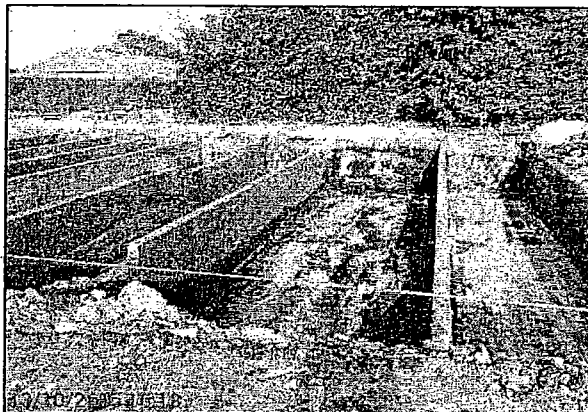
**Foto 2: Overzicht verwijderde bron en lint.**

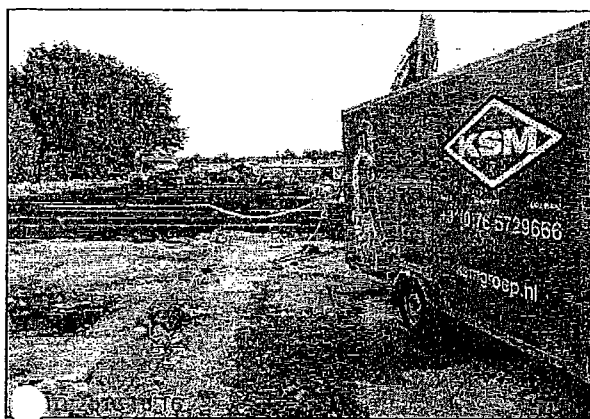
**Foto 3: Overzicht deco t.o.v. werkgebied.**

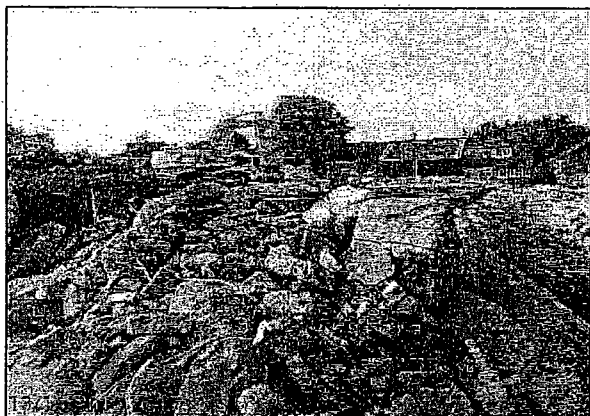
Beperkingen bij de inspectie  
(Inspectie efficiëntie niet optimaal): Ja nl; de eerste 5 cm van de toplaag (puin), alle grove structuren (wanden en vloer), en alle naden en kieren.

**Foto 5: Puin beperkt geïnspecteerd.**

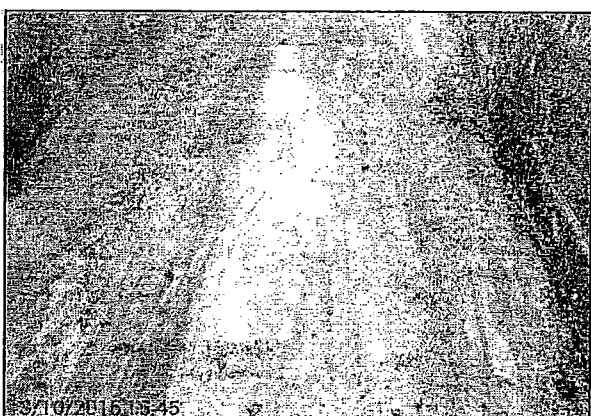
In orde bevonden secties: 1- 2- 3- Resultaat inspectie werkgebied: In orde bevonden, na aanvullende schoonmaak.  
Niet in orde bevonden secties: Geen (Zie Visuele Inspectie Blad 2 voor uitgebreide informatie)

**Foto 6: De vloer na schoonmaak.**

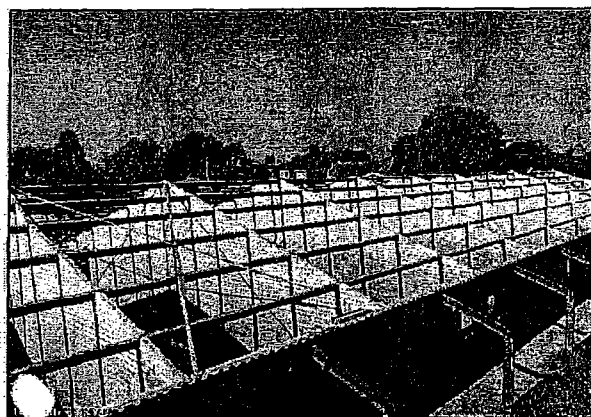
**Foto 1: Plaats verwijderde bron (bron 2)**

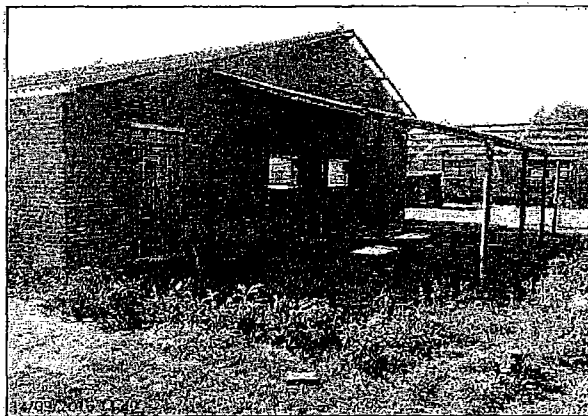
**Foto 2: Plaats alle verwijderde bronnen**

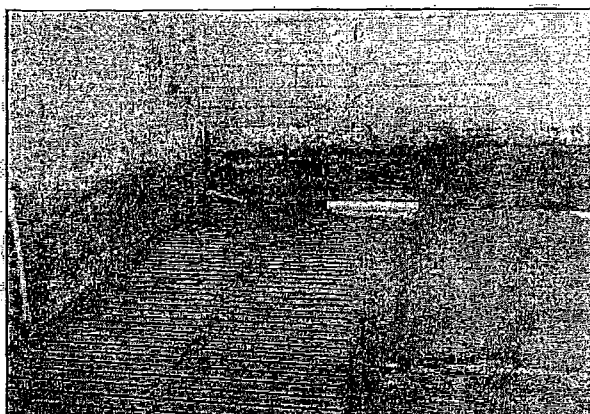
**Foto 3: Gierputten uitgesloten**

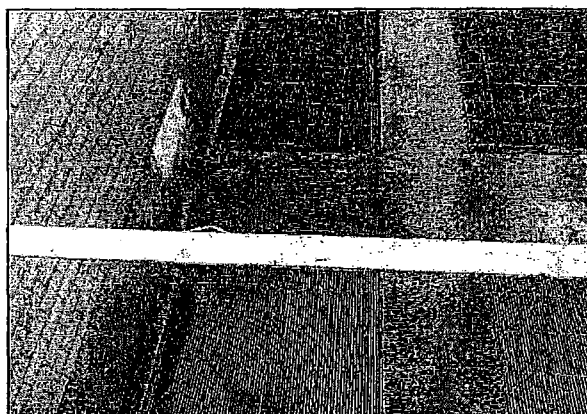
**Foto 4: Plaats verwijderde bron (bron 2)**

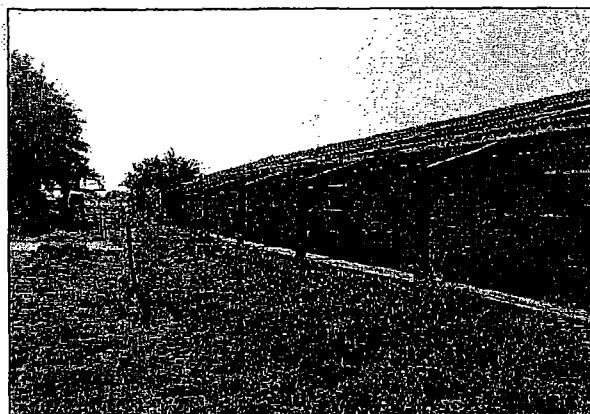
**Foto 5: Overzicht met maaiveld**

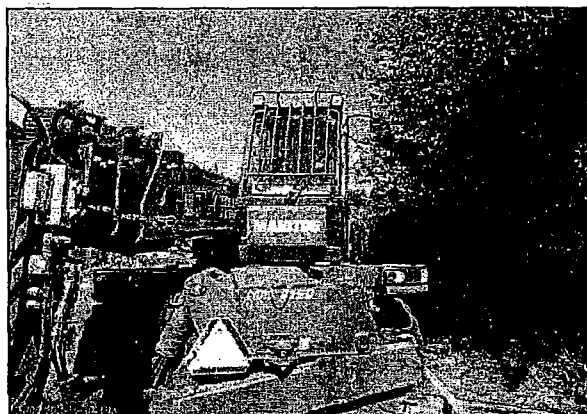
**Foto 6: Binnenzijde hoogwerker uitgesloten**

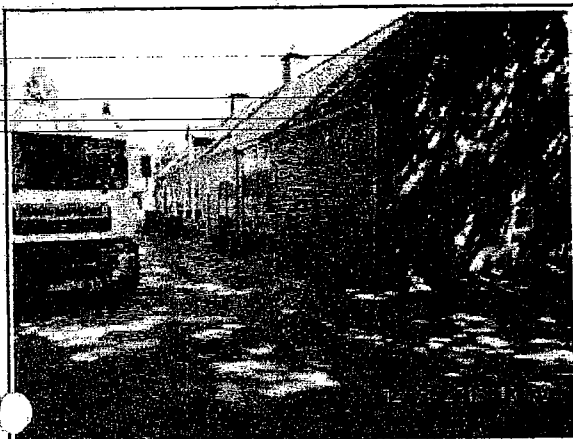
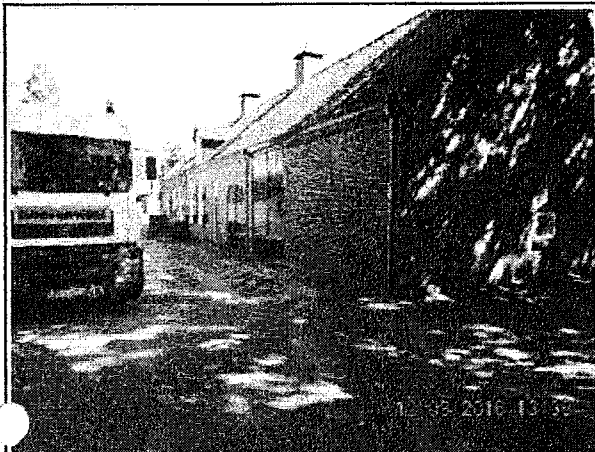
Foto 1: aanzicht locatie.

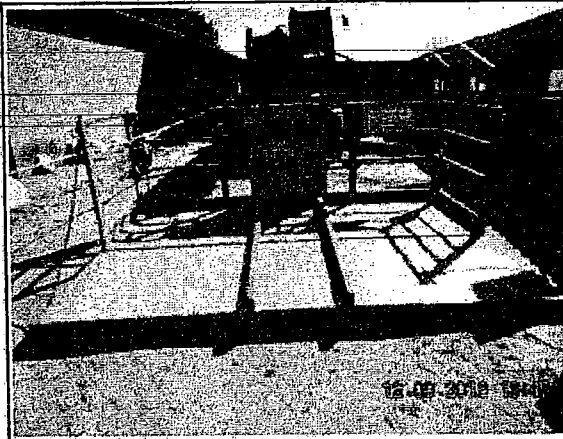
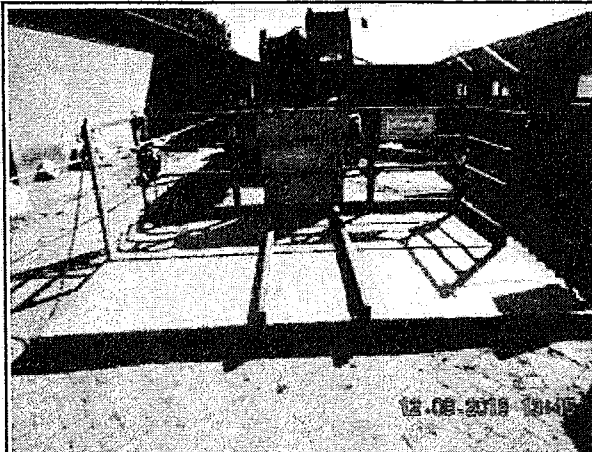
Foto 4: verreikerbak.

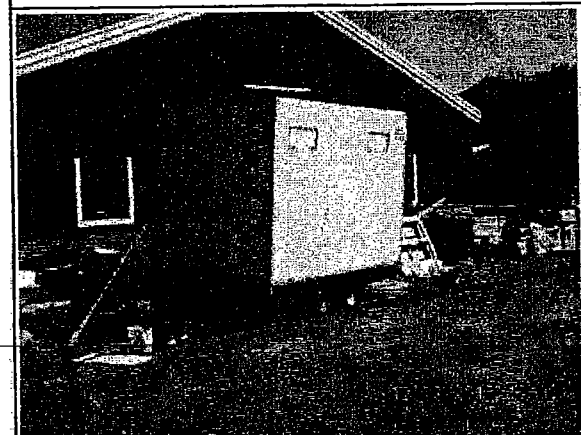
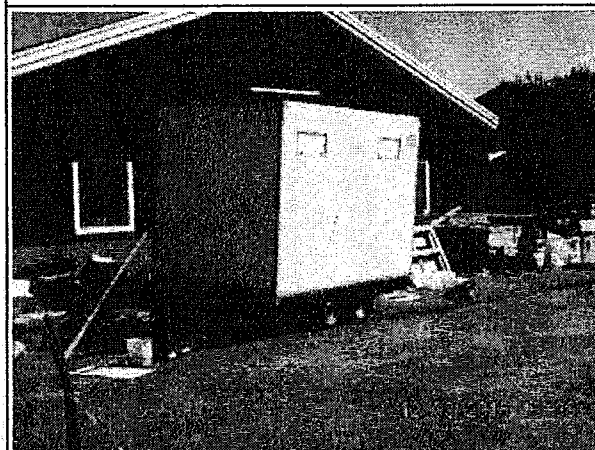
Foto 2: deco.

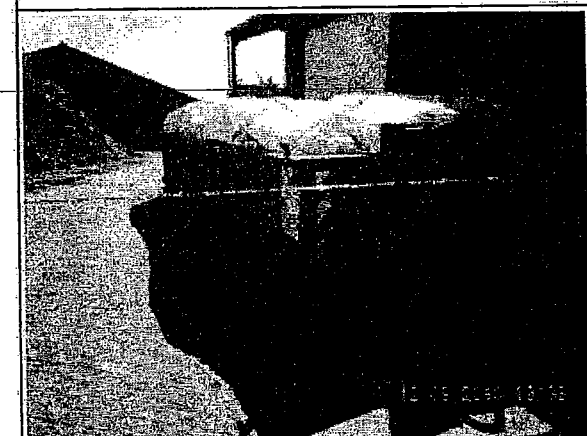
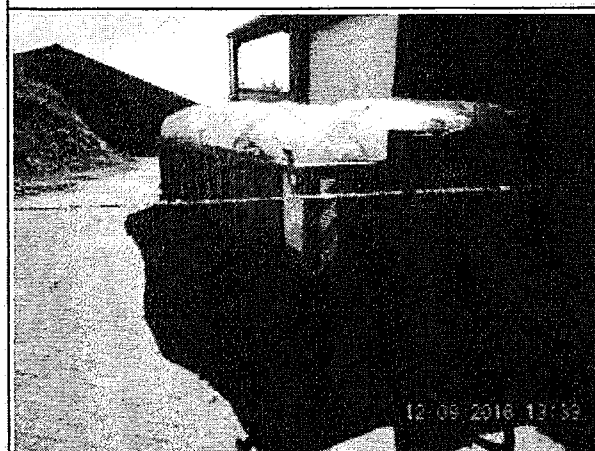
Foto 3: container.
