**Dossier ten behoeve van ruimte-voor-ruimtetitel bestemmingsplan  
“Wijziging Buitengebied, Boksheide 30a Eersel”**

### **Taxatie oppervlakte sloop Boksheide 30a**

## **Asbestinventarisatie Rosheuvel 8**

Volledige asbestinventarisatie type-A van een perceel  
aan de Rosheuvel 8 te Eersel

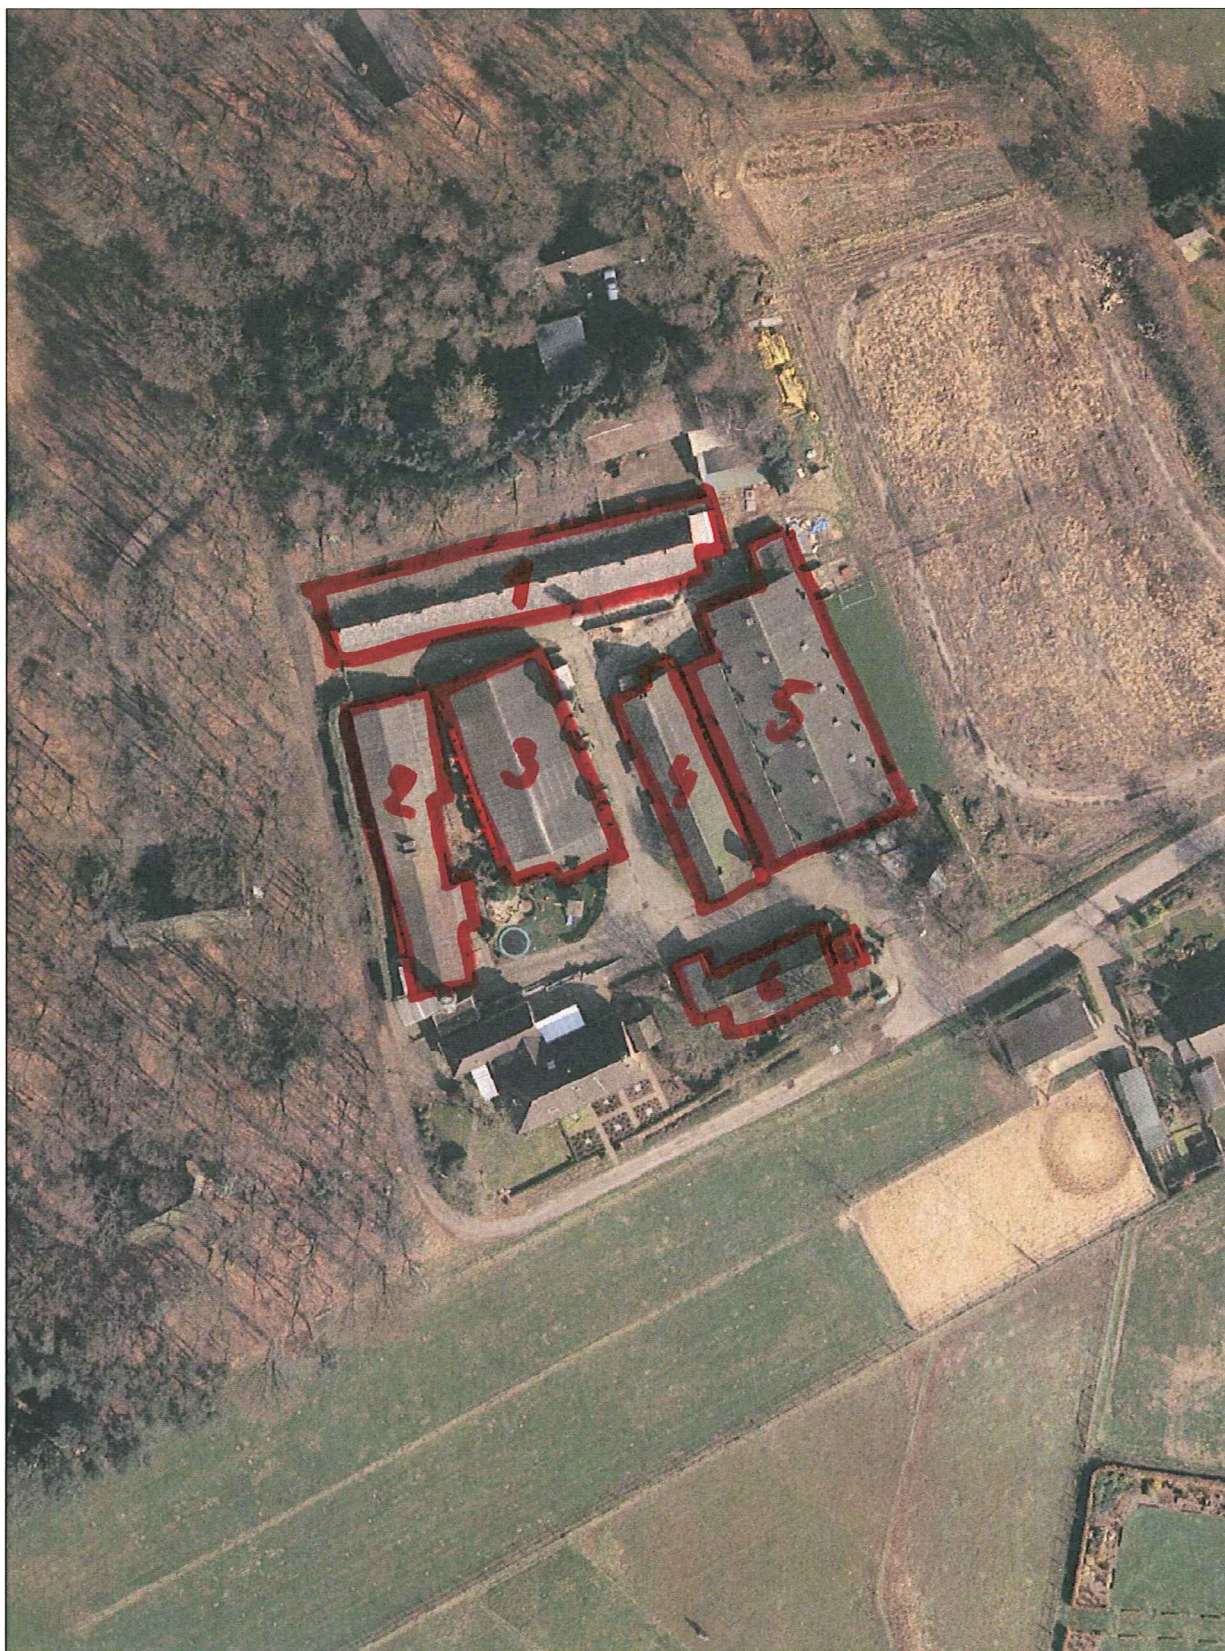
### Taxatie oppervlakte sloop Rosheuvel 8

De nummers verwijzen naar de nummers op de afbeelding op de volgende pagina.

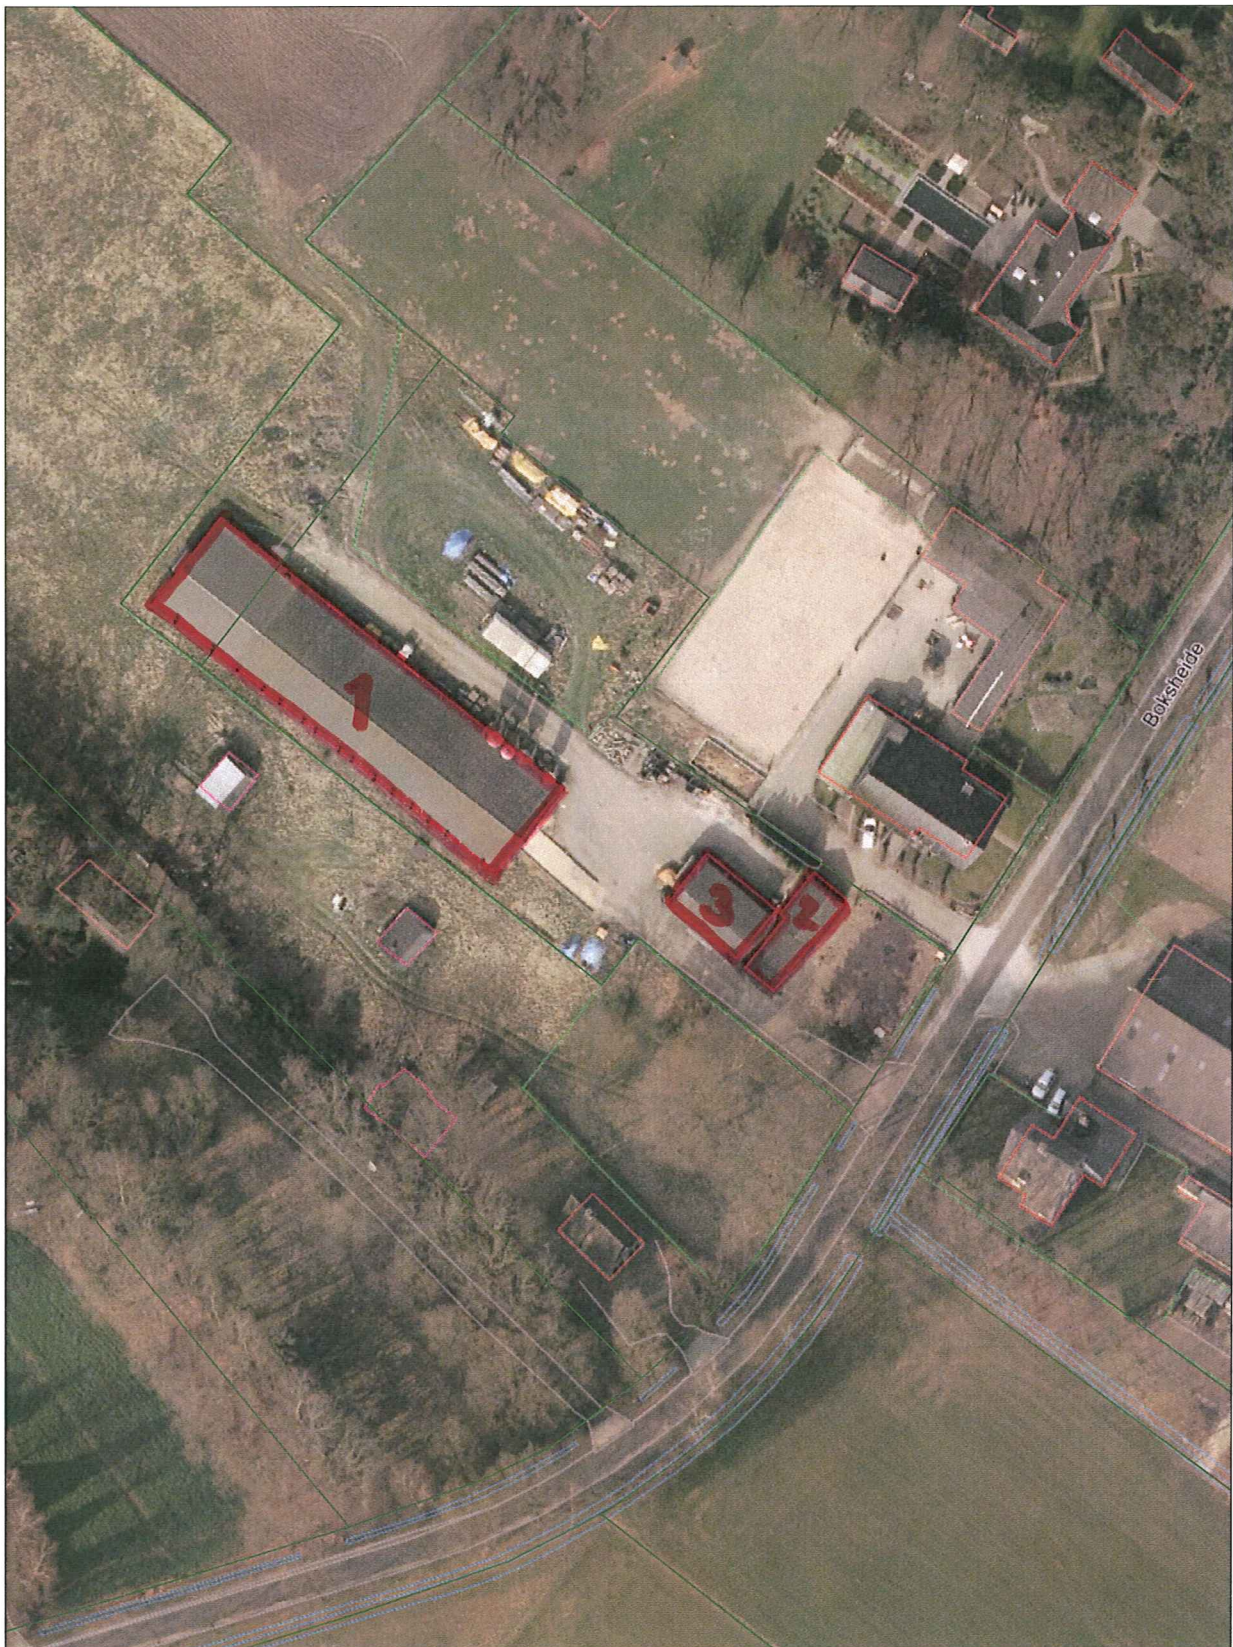
De nummers verwijzen naar de nummers op de afbeelding op de volgende pagina.

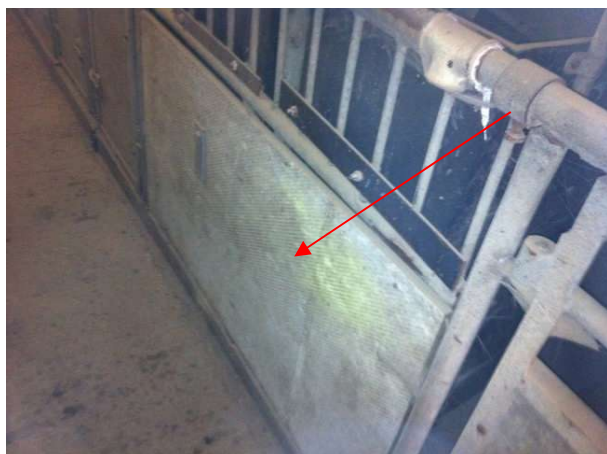
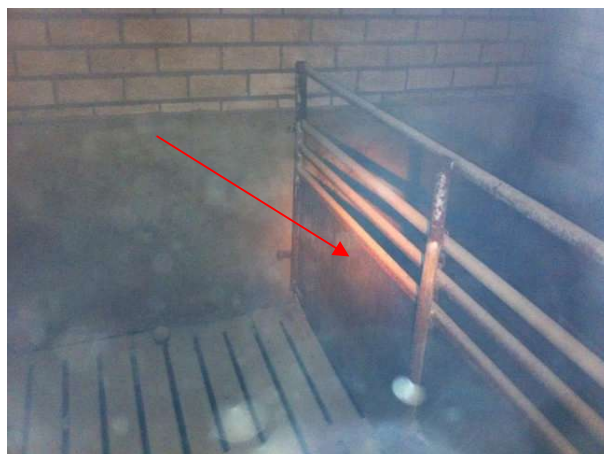
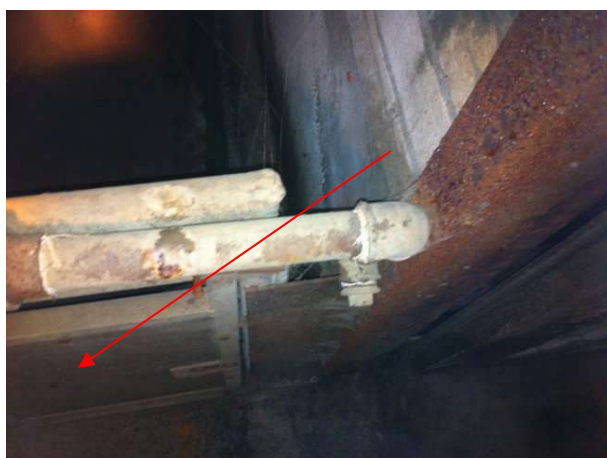
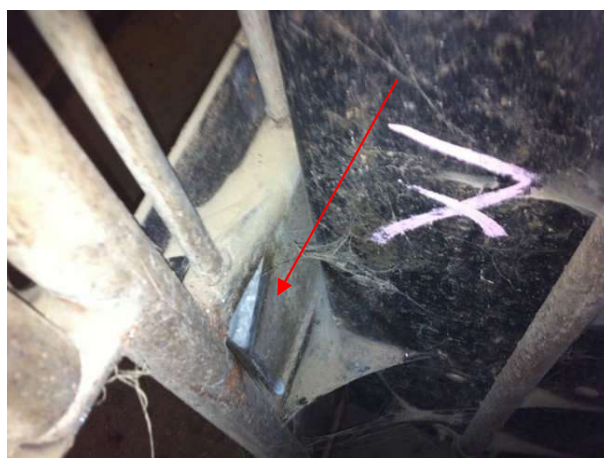
| Bronresultaat | |
|---|---|
| Bron nr. | 13 |

| Bronresultaat | |
|---|---|
| Bron locatie | In stal |
| Omschrijving | Hok inrichting |
| Materiaal | Vlakke plaat |
| Hoeveelheid (ca.) | 173 m <sup>2</sup> |
| Asbesthoudend | Ja |
| Soort asbest | 10-15% Chrysotiel |
| Hechtgebonden | Ja |

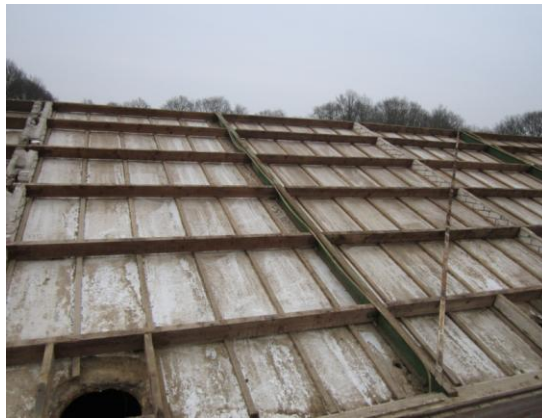
Foto 1: Hier zijn de golflaten verwijderd.

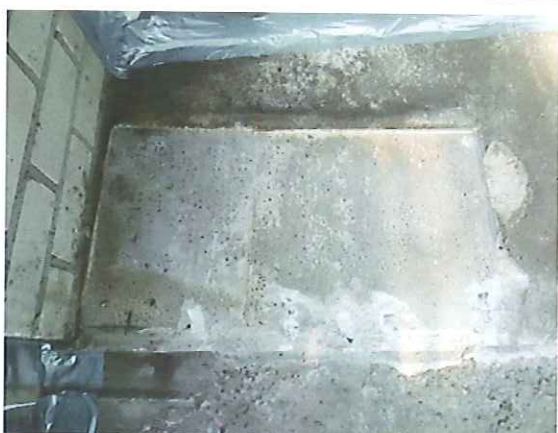
Foto 5: verwijderde platen

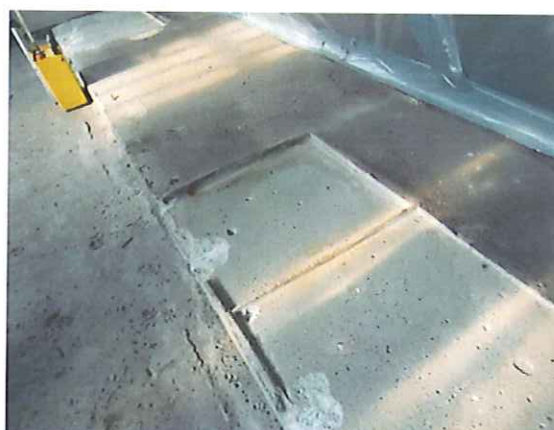
Foto 6: verwijderde platen
