## ASBESTINVENTARISATIE

| Adres onderzoekslocatie: | Hoogstraat 1 te Steenberg<br>Bijgebouw |
| Datum rapport: | 13-09-2022 |

In opdracht van Aeres Milieu is een asbestinventarisatie uitgevoerd aan de Hoogstraat 1 te Steenberg.

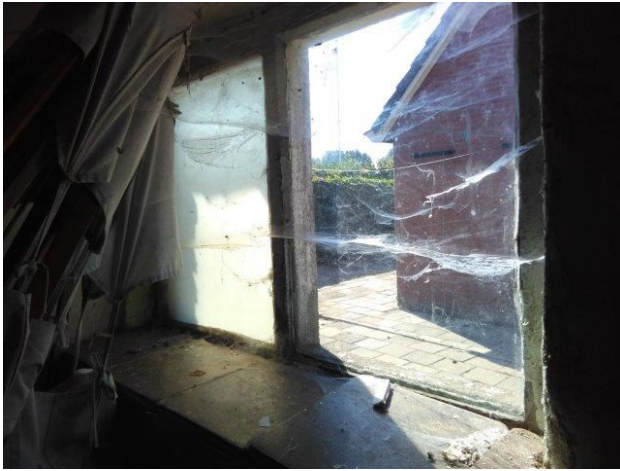
Na optische analyse bleek het materiaal geen asbestvezels te bevatten in een percentage boven de detectiegrens van 0,1% w/w.

Stopverf rond ramen achterzijde loodsen achter nr. 1

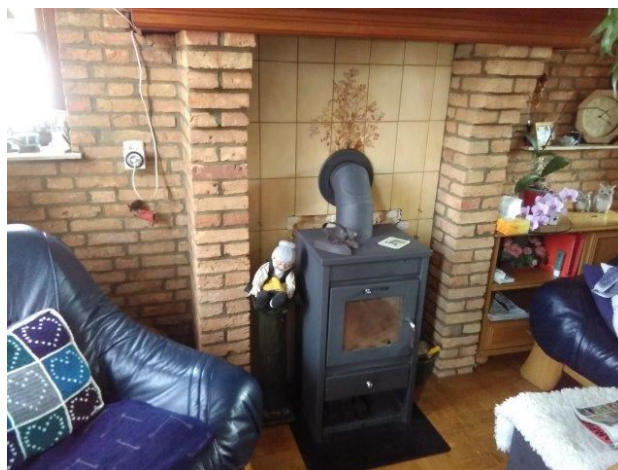
Na optische analyse bleek het materiaal geen asbestvezels te bevatten in een percentage boven de detectiegrens van 0,1% w/w.

Woonkamer, achter kachel.

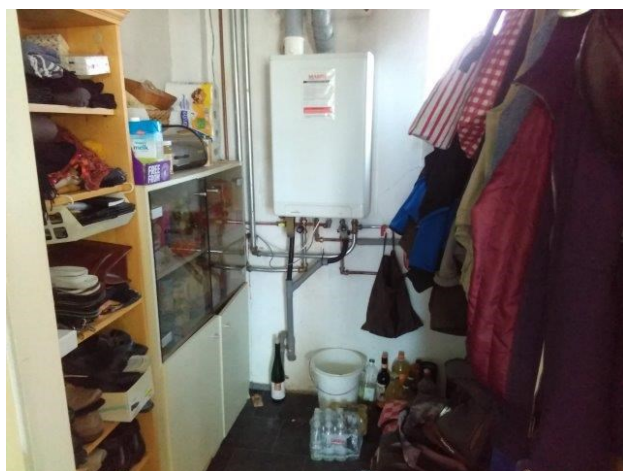
Op basis van jaartal is de installatie niet asbestverdacht.

CV-ketel

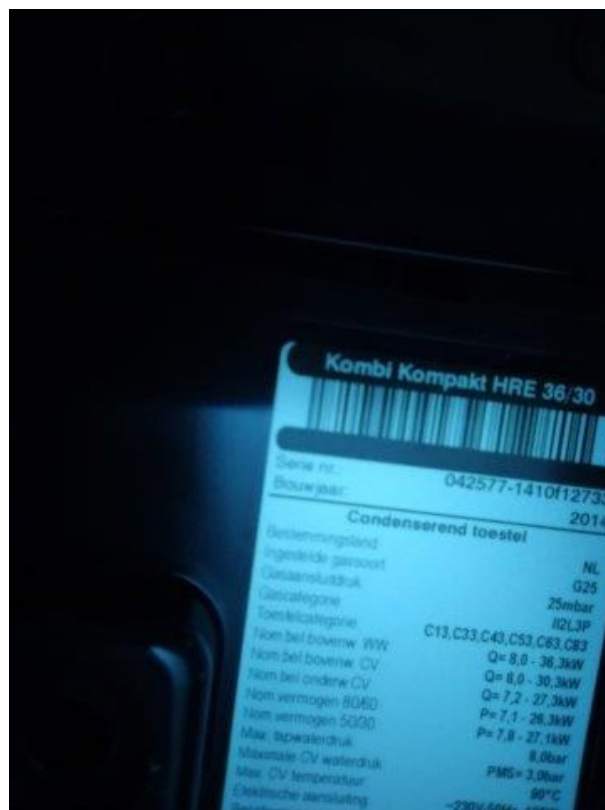
Bouwjaar 2014

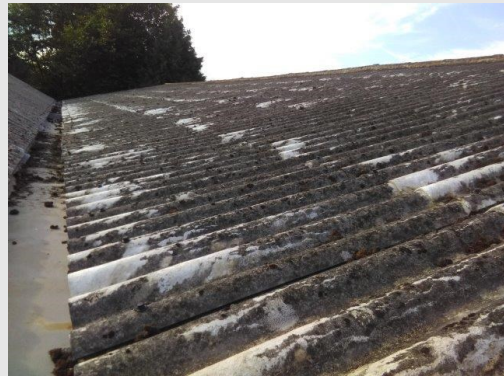
### 1 Golfplaat

| Bron | Bron/ruimte | Saneringsklasse | Conclusie/Aanbeveling |
|---|---|---|---|
| 1 | Golfplaat/ Koelloods rechts en achterste loods achter nr. 1 | 2 | Het materiaal betreft een hechtgebonden toepassing Deze zijn echter ernstig verweerd Geadviseerd wordt om het materiaal op korte termijn te saneren. |

Koellodds rechts

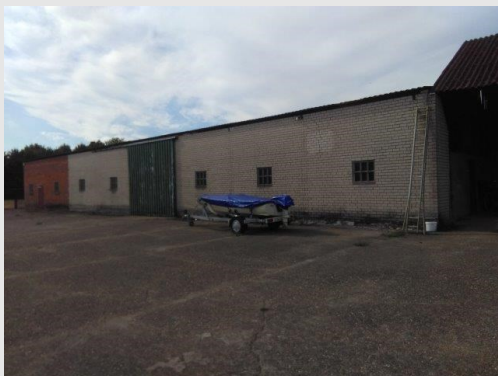
Achterste loods achter nr. 1

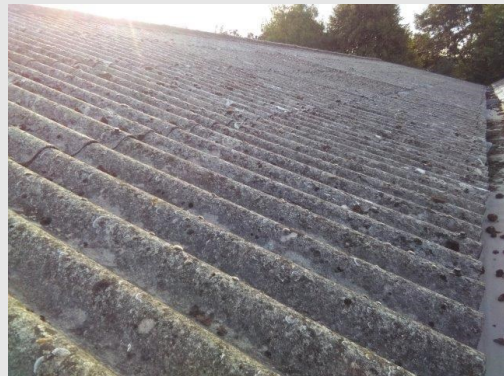
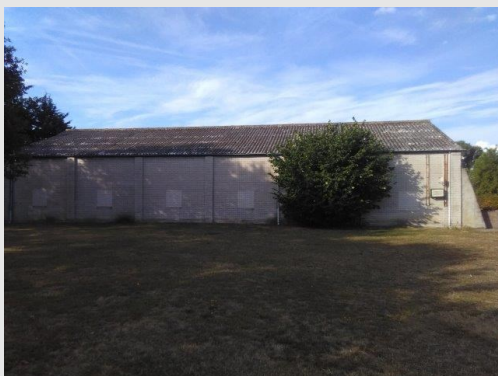
### 2 Golfplaat

| Bron | Bron/ruimte | Saneringsklasse | Conclusie/Aanbeveling |
|---|---|---|---|
| 2 | Golfplaat/ Koelloods links | 2A | Het materiaal betreft een hechtgebonden toepassing Deze zijn echter ernstig verweerd Geadviseerd wordt om het materiaal op korte termijn te saneren. |

Koellodds links, dak

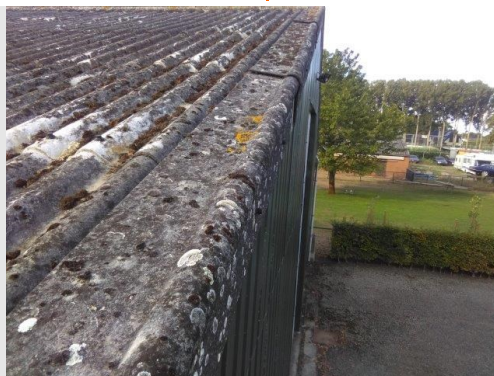
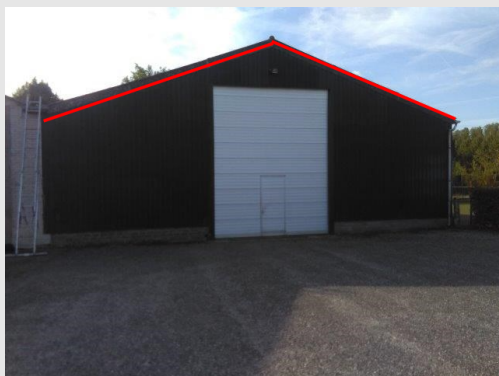
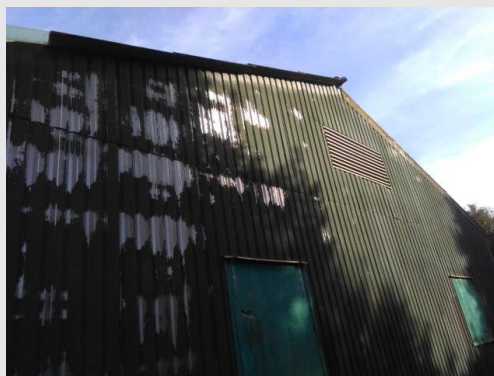
### 3 Boeiiboord

| Bron | Bron/ruimte | Saneringsklasse | Conclusie/Aanbeveling |
|---|---|---|---|
| 3 | Boeiboord/ Koelloods rechts | 2 | Het materiaal is niet beschadigd en betreft een hechtgebonden toepassing. De kans op vezelemisatie uit het materiaal bij normaal gebruik van de ruimte is gering. Op korte termijn saneren is niet noodzakelijk, geadviseerd wordt het materiaal vóór sloop- of renovatiewerkzaamheden te saneren. |

Boeiboord

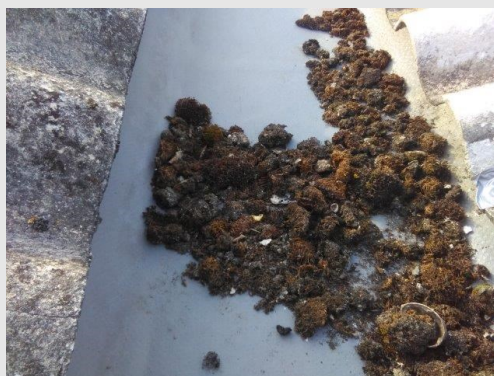
Mos in goot

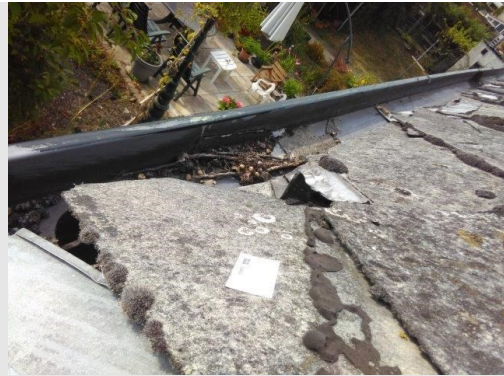
Restanten lei in goot

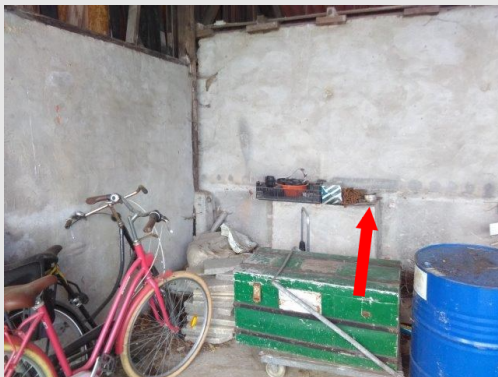
Losse lei onder afdak voorste loods achter nr. 1

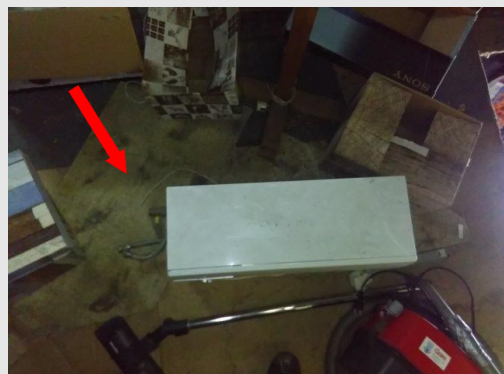
2 losse platen rechtsachter op zolder

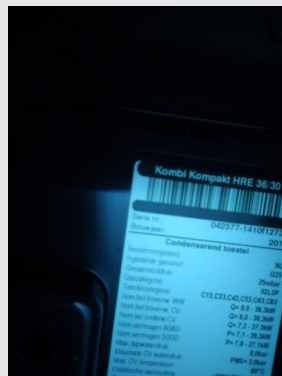
Bouwjaar 2014
