# ASBESTINVENTARISATIE

Plaats: Tilburg

Projectnummer: 13141-R5

| Straat: | Reitseplein 15 |

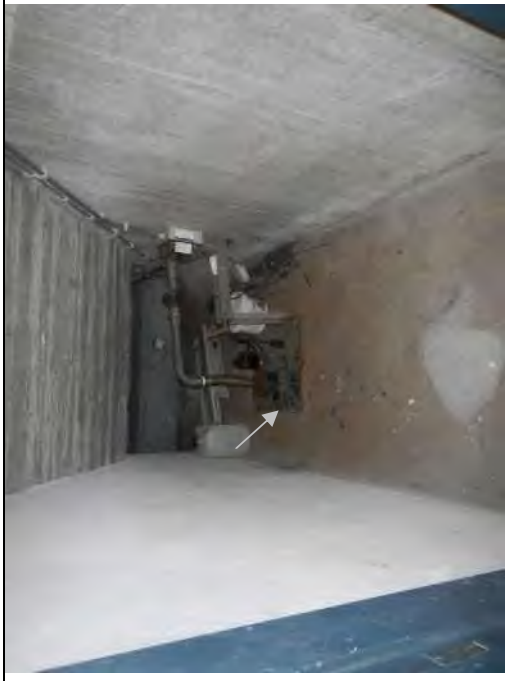
Foto 1: Geb. 1, ruimte vuilwaterpomp, koord in luik (M001-AA, gesaneerd)

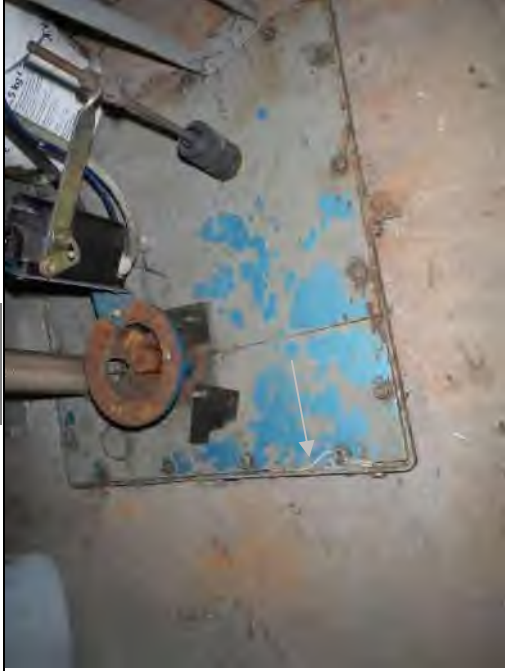
Foto 2: Geb. 1, ruimte vuilwaterpomp, koord in luik (M001-AA, gesaneerd)

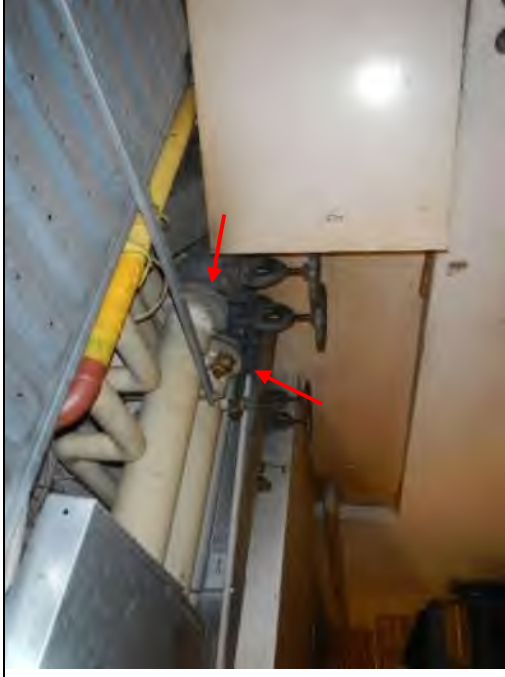
Foto 3: Geb. 1, opslag, pakking tussen flenzen (M002-AA)

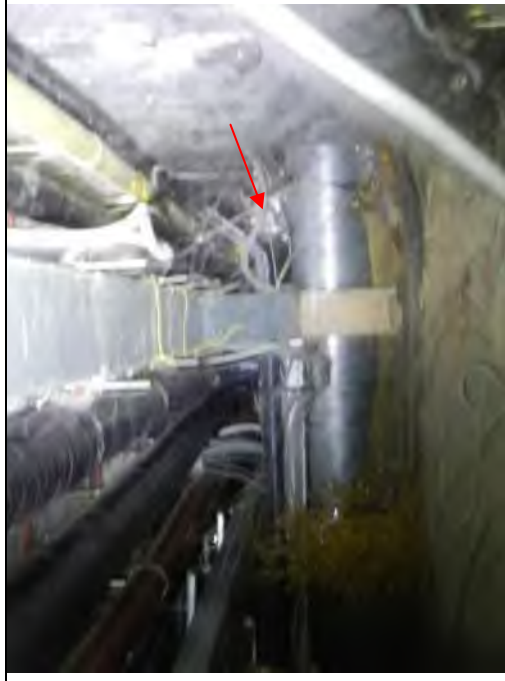
Foto 4: Geb. 1, kruipruimte, pakking tussen flenzen (M002-AA)

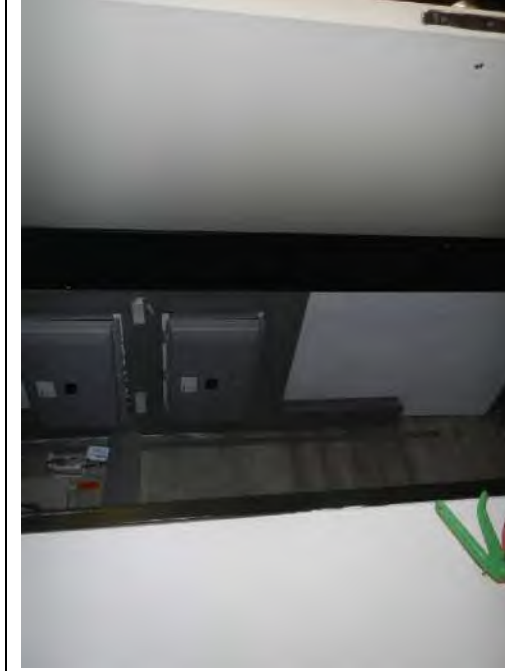
Foto 5: Geb. 1 kelder t/m 4e verdieping, scheidingswand schacht (M005-AA)

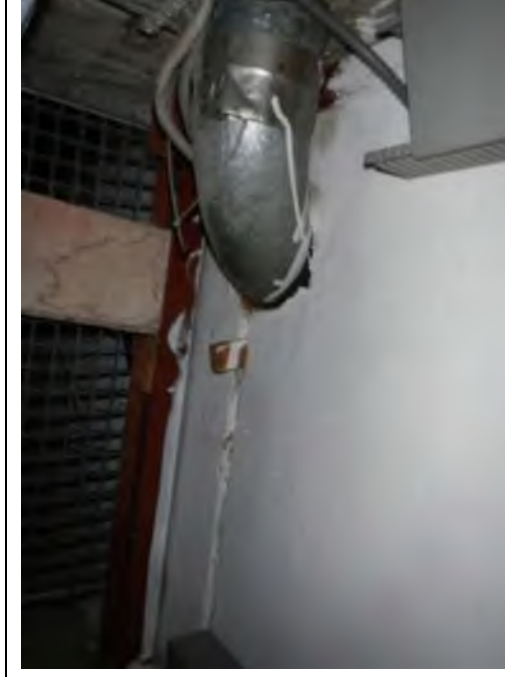
Foto 6: Geb. 1, kelder t/m 4e verdieping, scheidingswand schacht (M005-AA)

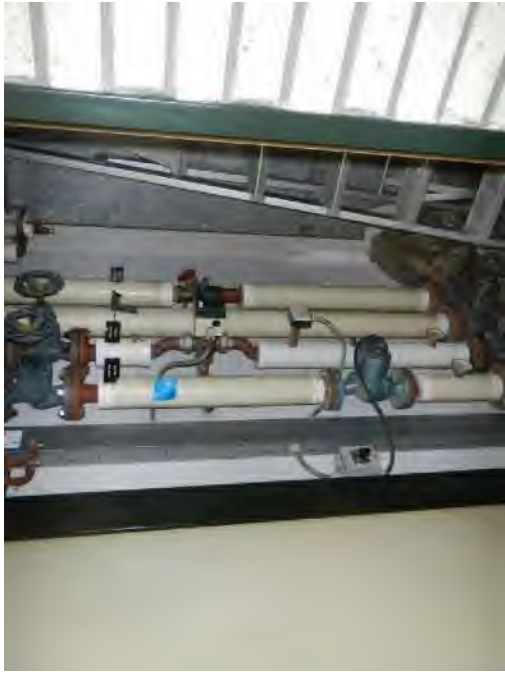
Foto 7: Laagbouw, techn. ruimte, in gang, pakking tussen flenzen (M002-AA)

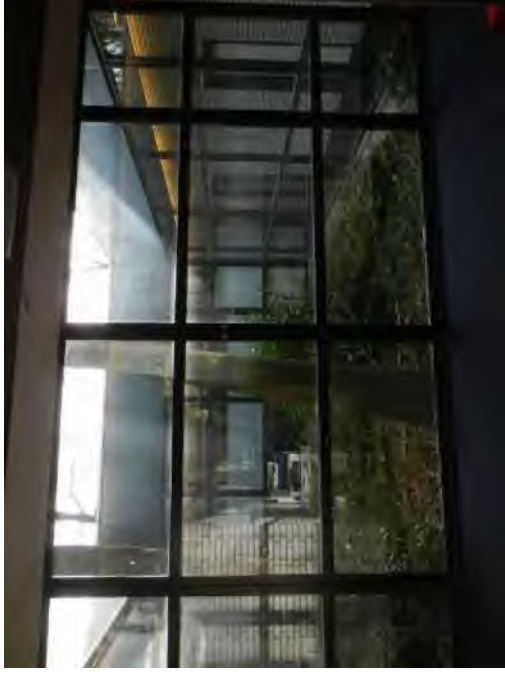
Foto 8: Laagbouw, glaskit kozijnen patio (M007-AA)

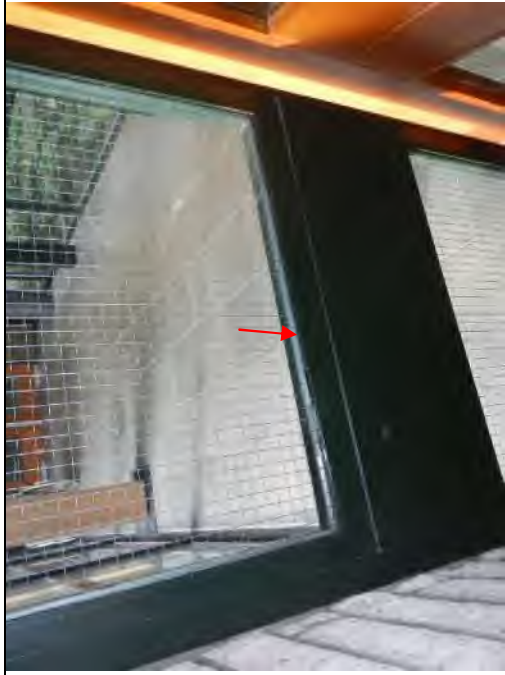
Foto 10: Laagbouw, glaskit kozijnen branddeuren (M008-AA)

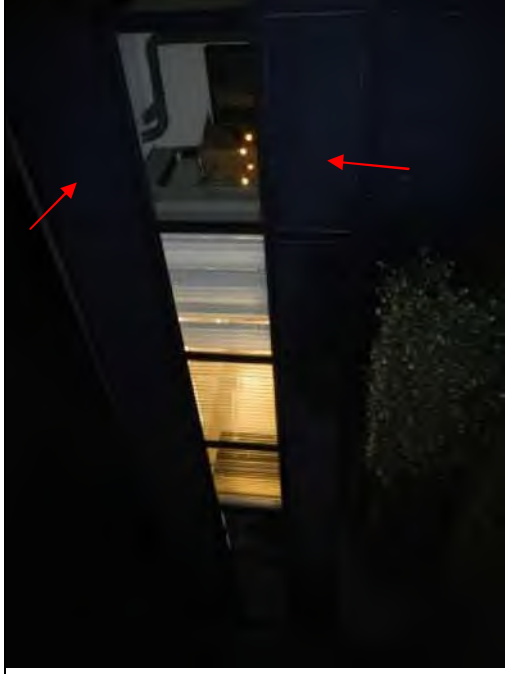
Foto 11: Laagbouw, plaatmateriaal buitengevel (M021-AA)

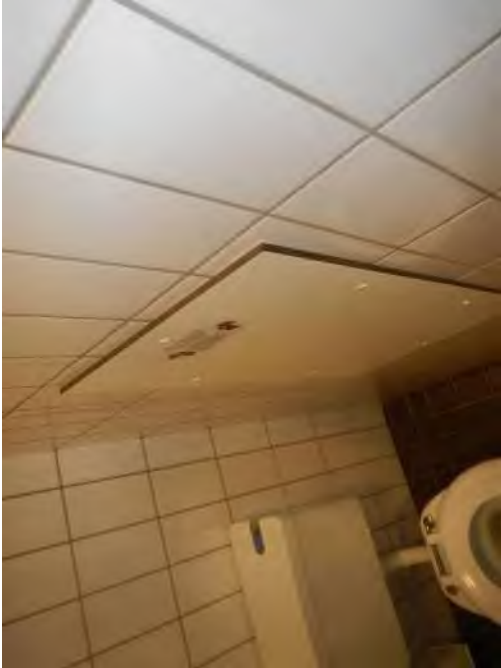
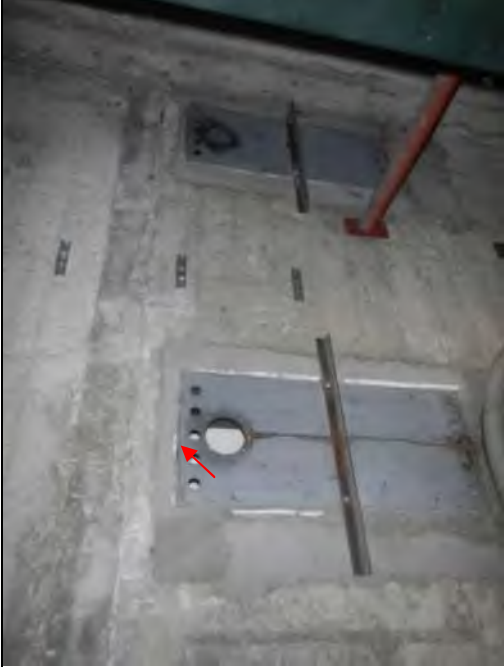
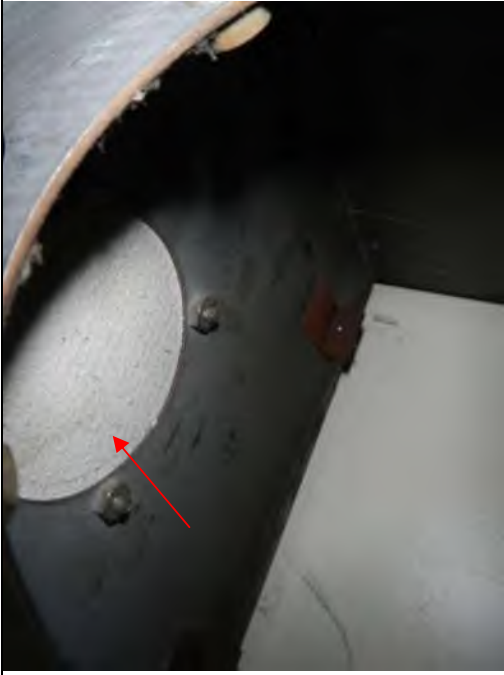
| <p>Foto 13: Geb. 1, board in ovenkasten damestoiletten (M014-AA)</p> | <p>Foto 14: Geb. 1, board in ovenkasten schacht damestoiletten (M014-AA)</p> | <p>Foto 15: Geb. 1, board in ovenkast schacht damestoiletten (M014-AA)</p> |

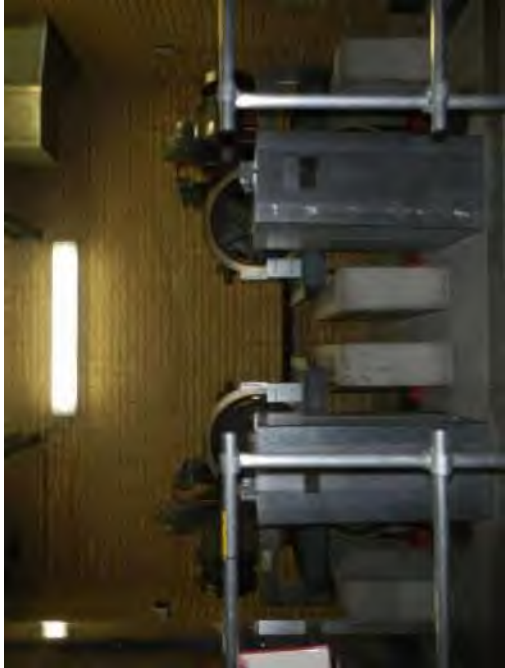
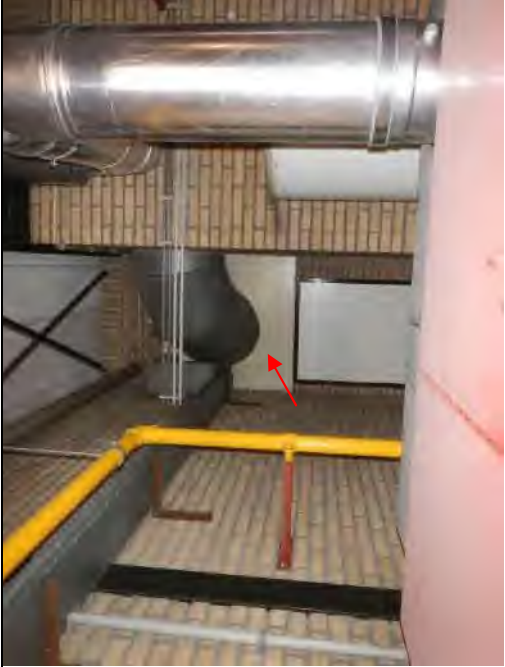
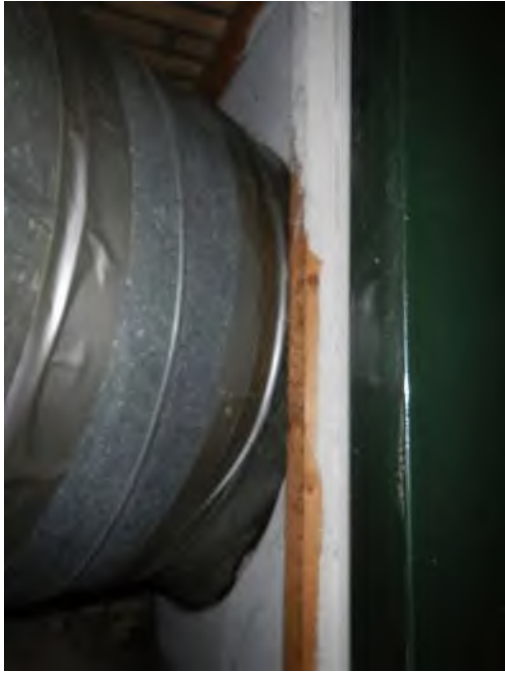
| <p>Foto 16: Geb. 1, 5e verd. remschoenen liftmachinekamer (M017-O) zie M227-AA (foto 62) en M228-AA (foto 63)</p> | <p>Foto 17: Geb. 1, 5e verd., CV-ruimte brandschot (M018-AA, gesaneerd)</p> | <p>Foto 18: Geb. 1, 5e verd., CV-ruimte brandschot (M018-AA, gesaneerd)</p> |

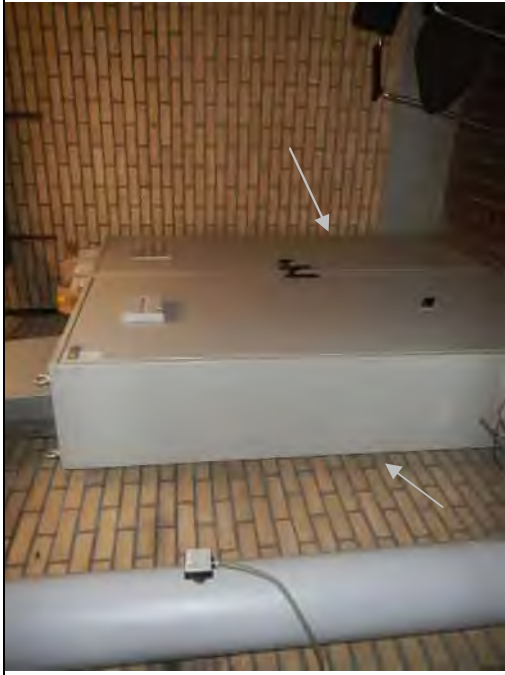
Foto 19: Geb. 1, CV-ruimte losse platen achter kast (M018-ZA, gesaneerd)

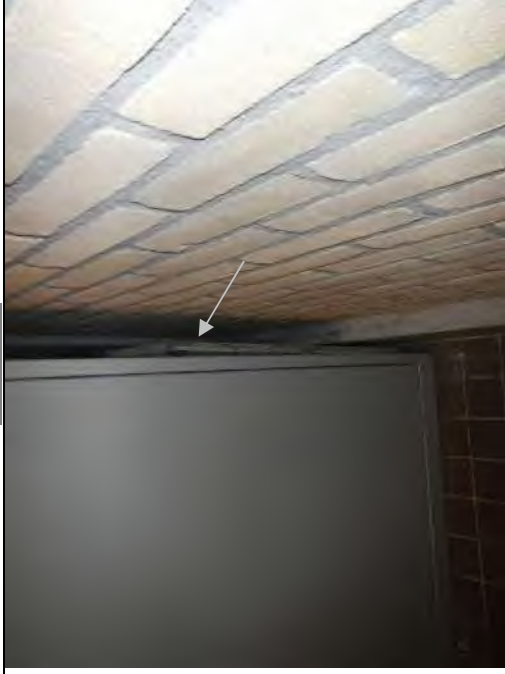
Foto 20: Geb. 1, CV-ruimte losse platen achter kast (M018-ZA, gesaneerd)

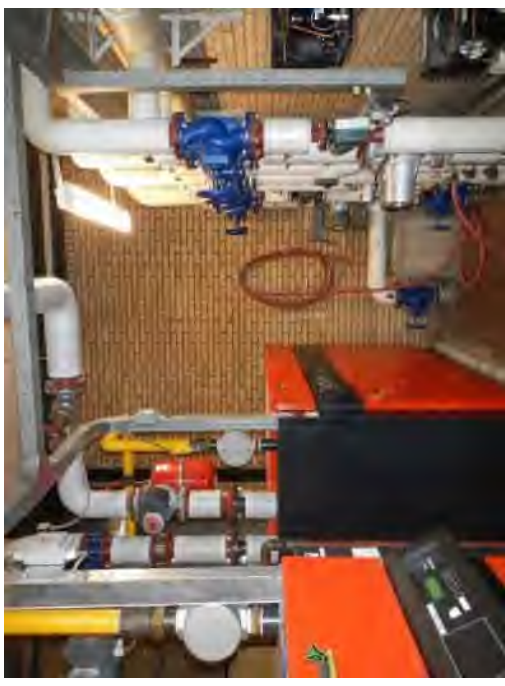
Foto 21: Geb. 1, 5e verd., CV-ruimte pakking manifold (M020-AA)

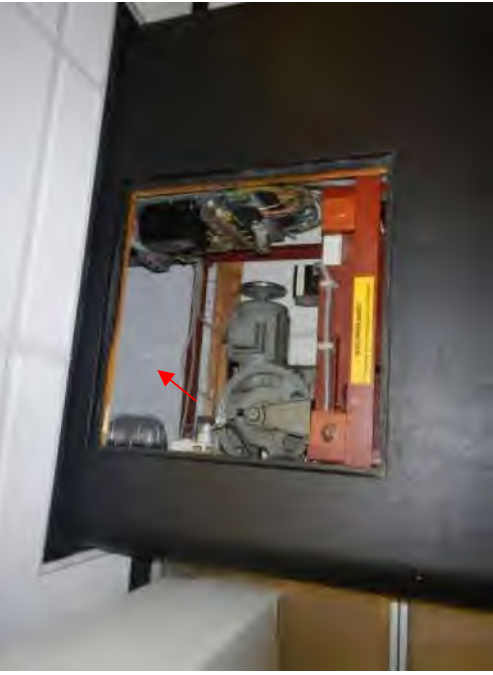
Foto 22: Geb. 1, 4e verd., plaat tegen wand goederenliftkamer (M016-AA)

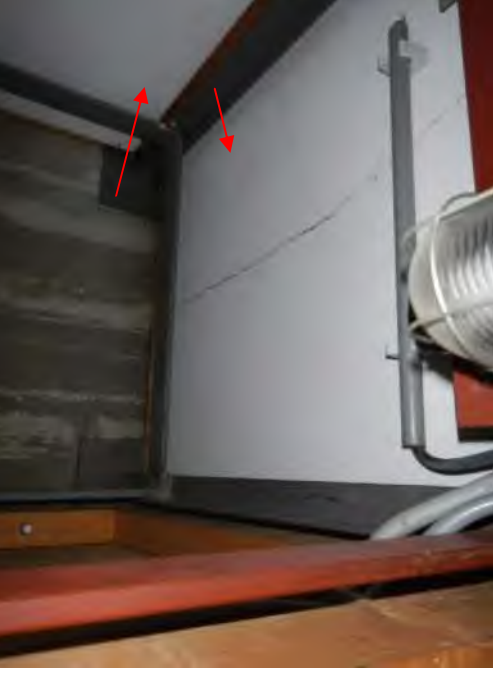
Foto 23: Geb. 1, 4e verd., plaat tegen wand goederenliftkamer (M016-AA)

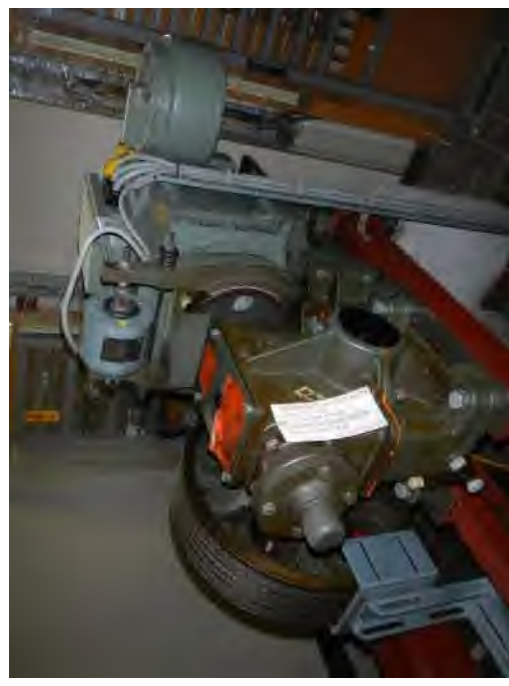
Foto 24: Geb.1, 4e verd., remschoenen goederenlift (M017-O) zie M227-AA (foto 62) en M228-AA (foto 63)

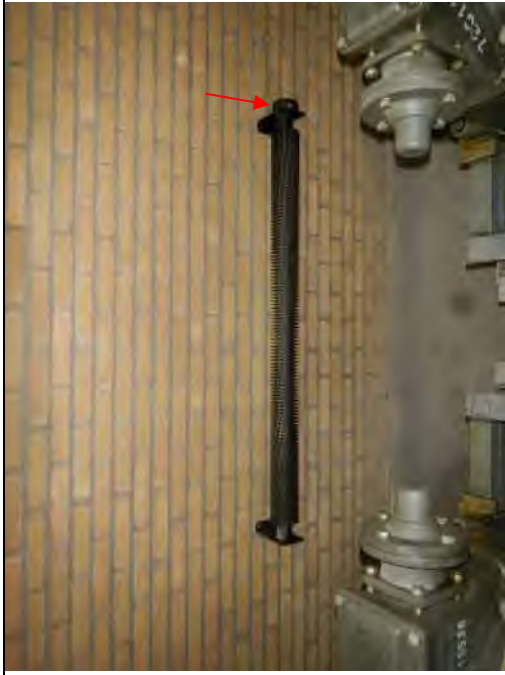
Foto 25: Geb. 1, 5<sup>e</sup> verd., spiraalverwarming (bron 29)

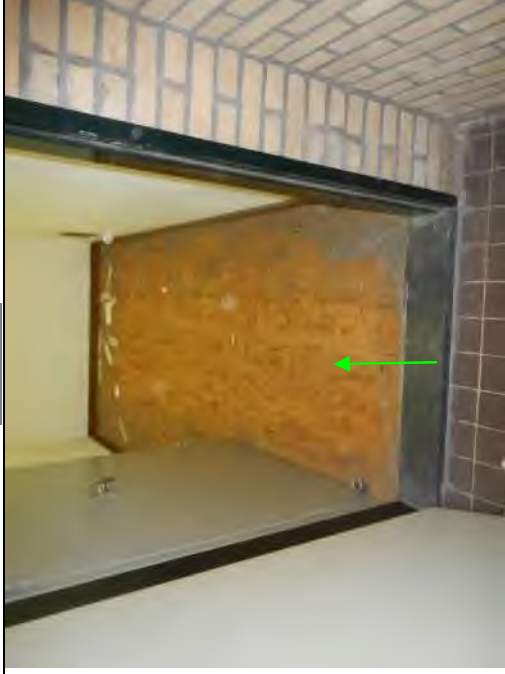
Foto 26: Geb. 1, archief, asbestvrije bitumen onder twee lagen zeil (M003-V)

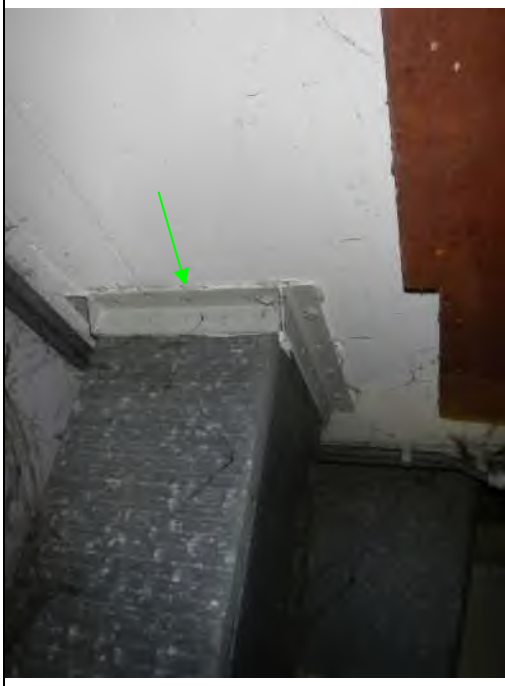
Foto 27: Geb. 1, doorvoer luchtkanaal, asbestvrij kit tussen flenzen (M004-V)

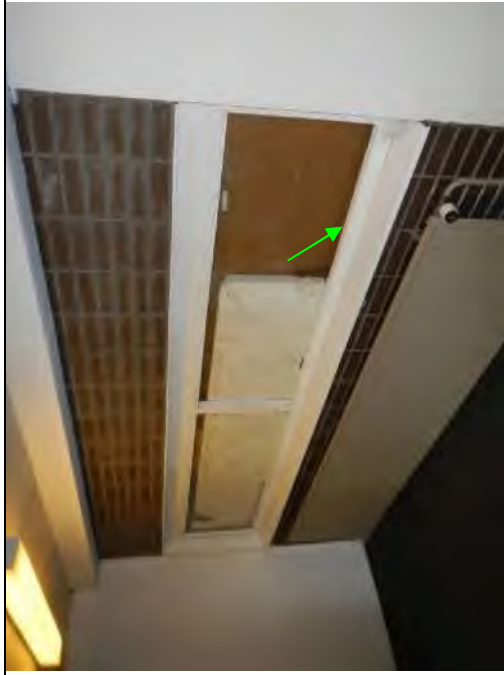
Foto 28: Laagbouw, asbestvrij kit in kozijn gang (M006-V)

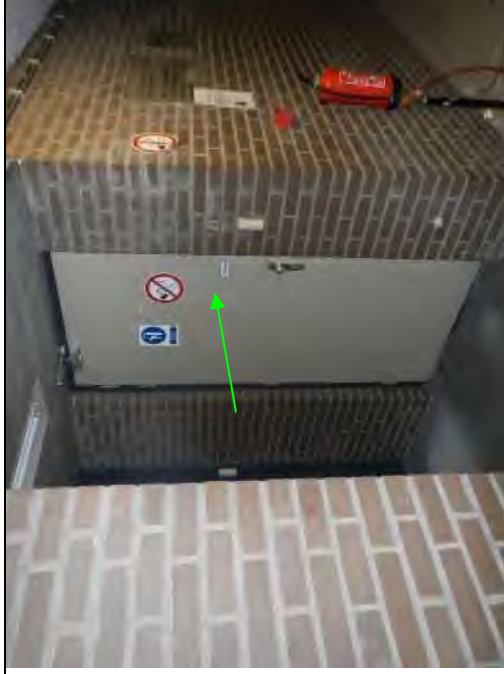
Foto 29: Geb. 2, trappenhuis asbestvrije branddeur (M013-V)

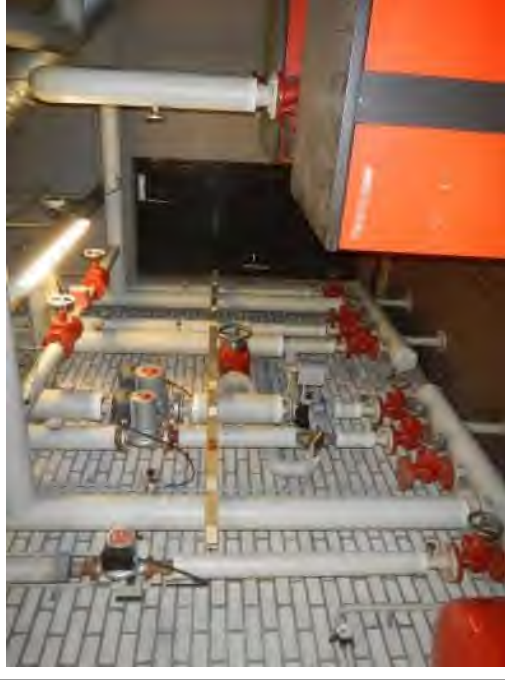
Foto 33: Geb. 2, CV ruimte, asbestvrije pakkingen tussen flenzen (M011-V)

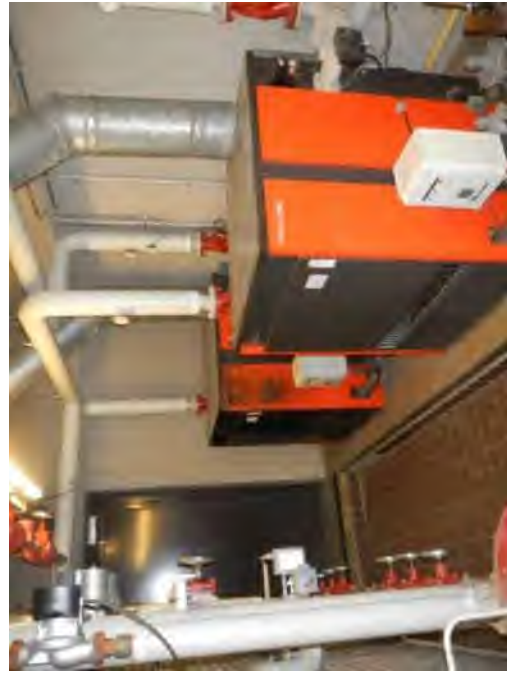
Foto 34: Geb. 2, CV-ruimte, asbestvrije CV-ketels Remeha Gas 3 (bron 16)

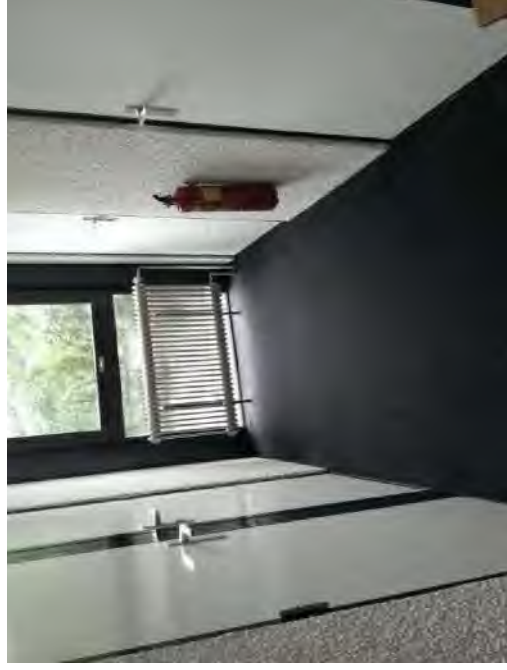
Foto 35: Geb. 2, radiator bij toiletten (M110-AA)

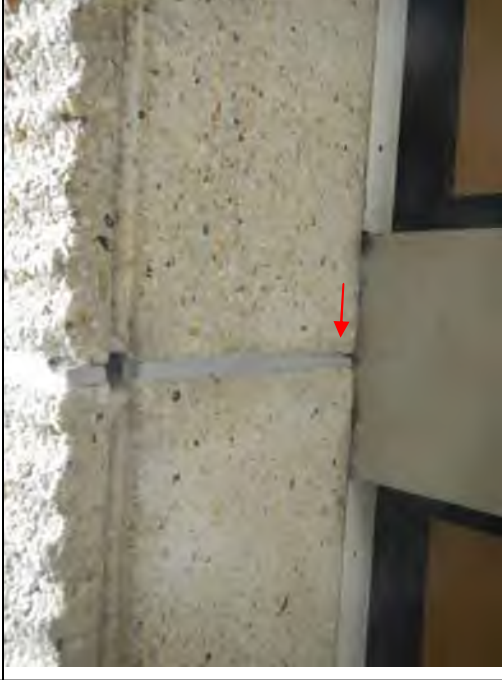
Foto 36: Geb. 1, onderzijde gevel souterrain (M103-AA)

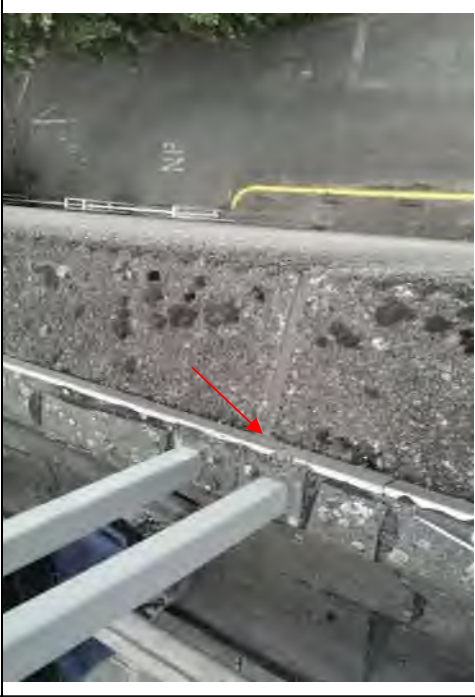
| <p>Foto 40: Geb.2, kit onder waterslag dakrand (M112-AA)</p> | <p>Foto 41: Geb.2, kit onder waterslag dakrand (M112-AA)</p> | <p>Foto 42: Geb.2, kit onder waterslag dakrand (M112-AA)</p> |

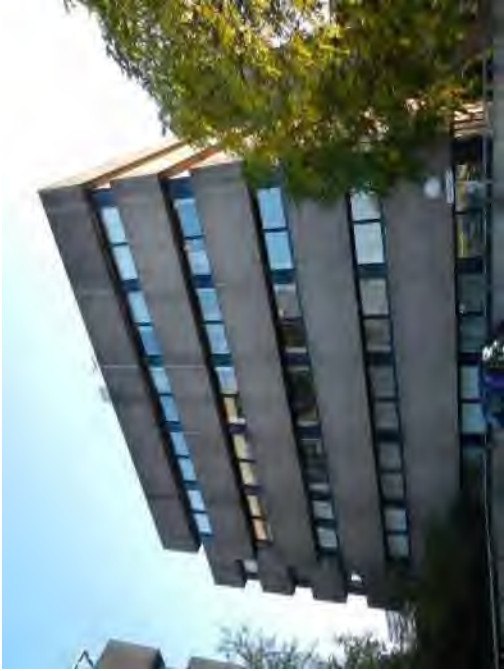
| <p>Foto 43: Geb.1, resten kit tussen gevelelementen (M112-O)</p> | <p>Foto 44: Geb.1, kit tussen gevelelementen (M112-O)</p> | <p>Foto 45: Geb.2, resten kit tussen gevelelementen (M112-O)</p> |

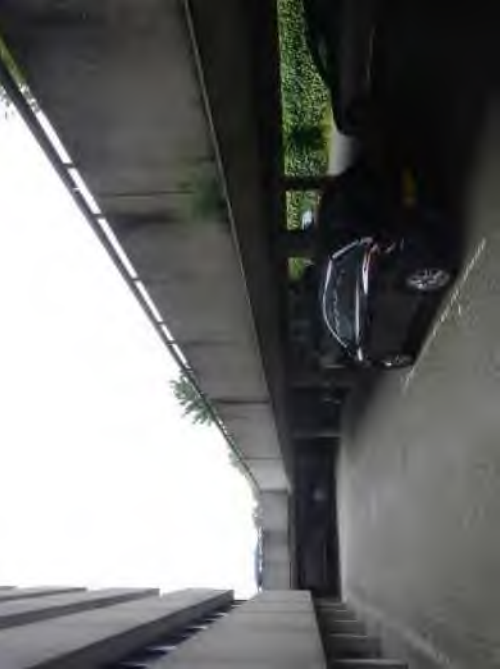
| <p>Foto 46: Parkeerdek, goot rondom (M104-AA, M105-AA, M108-AA)</p> | <p>Foto 47: Kit tussen elementen thv goot (M104-AA)</p> | <p>Foto 48: Kit tussen elementen achter M104 (M105-AA)</p> |

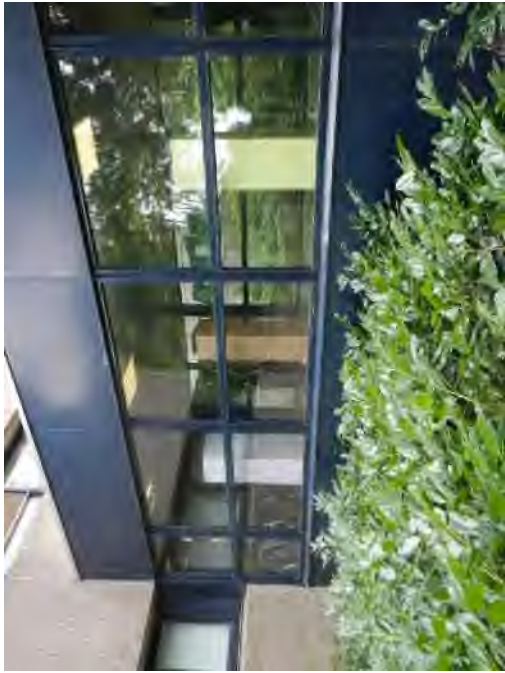
Foto 49: Geb.1, resten kit tussen gevelelementen (M112-O)

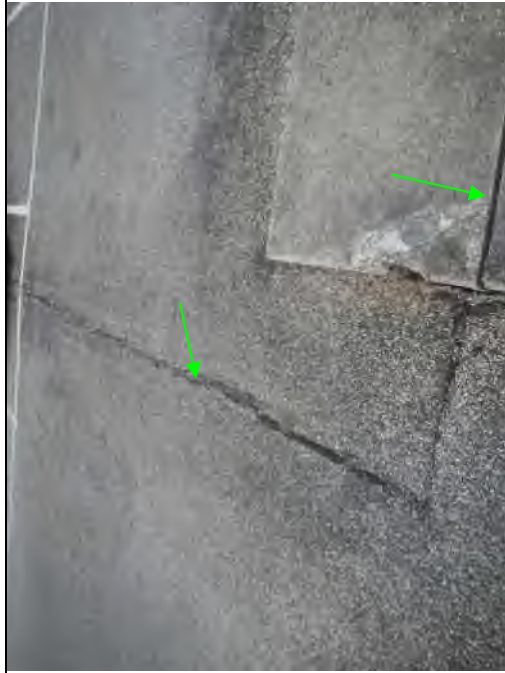
Foto 52: Parkeerdek, asbestvrije bitumen (M106-V, M107-V)

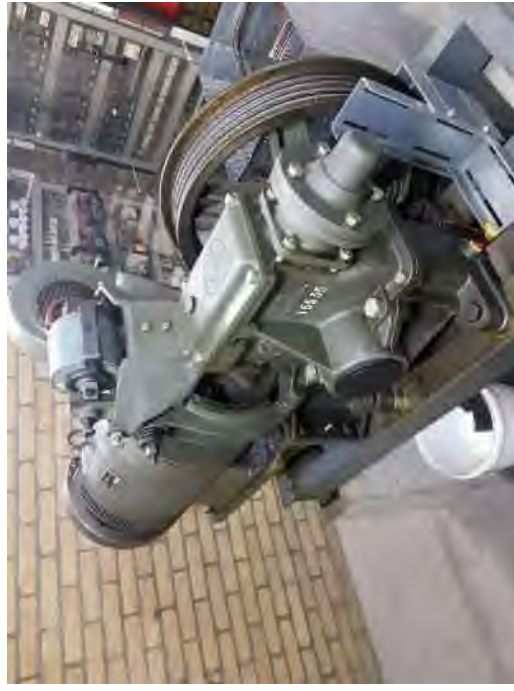
Foto 62: Geb. 1, 5e verd. remschoenen (M227-AA, M228-AA)

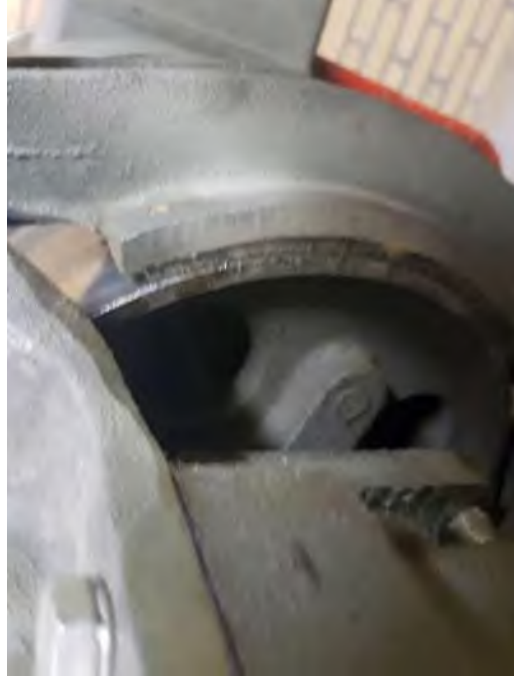
Foto 63: Geb. 1, 5e verd. remschoenen (M227-AA, M228-AA)

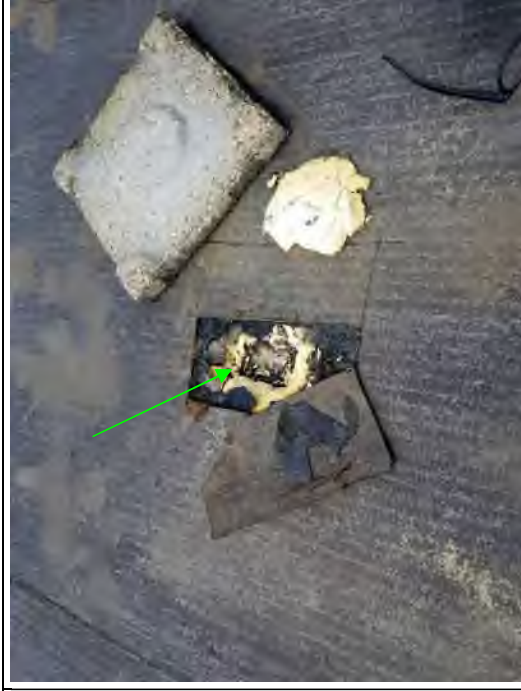
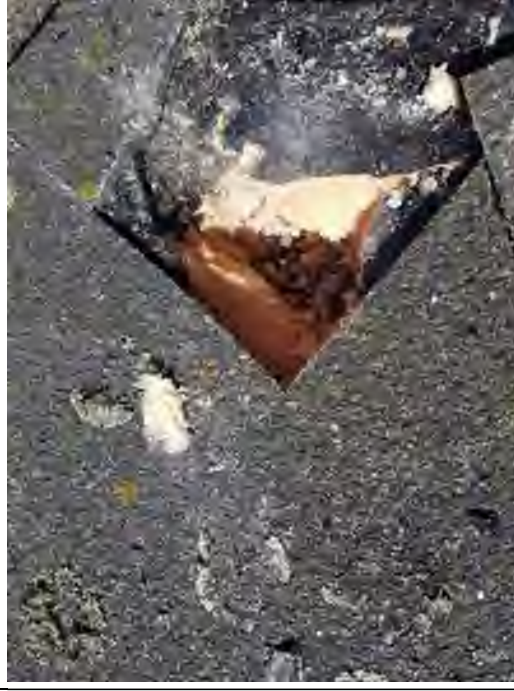
Foto 67: Asbestvrije bitumen dakbedekking diverse daken (M210 t/m M215-V)

Foto 68: Asbestvrije bitumen dakbedekking diverse daken (M210 t/m M215-V)

Foto 69: Asbestvrije bitumen dakbedekking diverse daken (M210 t/m M215-V)

Foto 70: Asbestvrije bitumen dakbedekking diverse daken (M210 t/m M215-V)

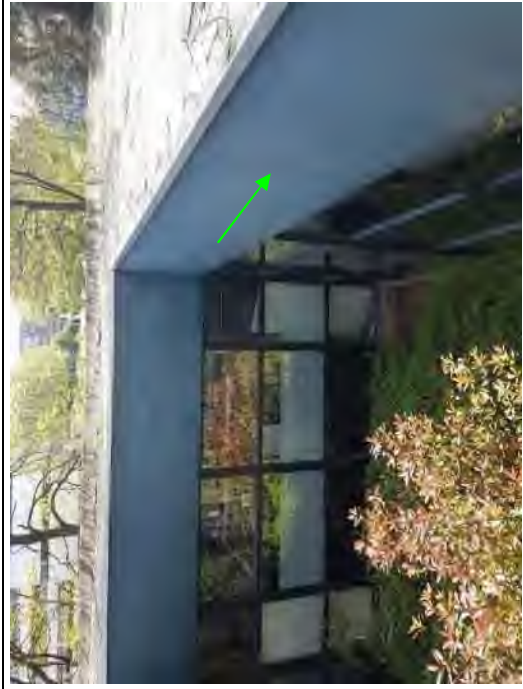
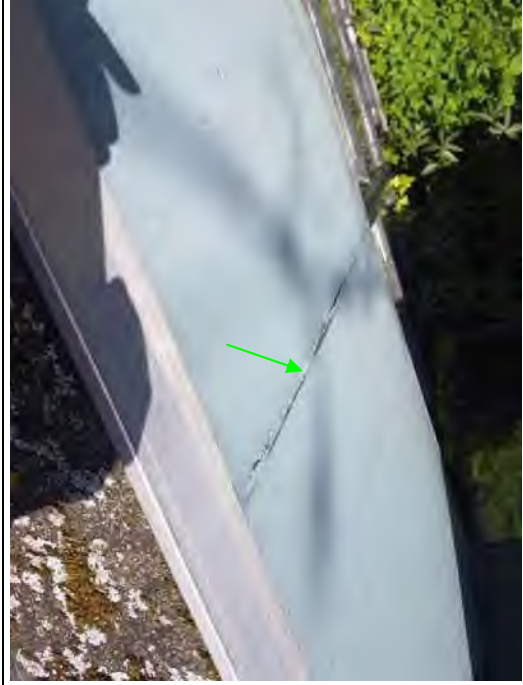
Foto 71: Asbestvrije kit tussen gevelbeplating patio (M206-V)

Foto 72: Asbestvrije kit tussen gevelbeplating patio (M206-V)

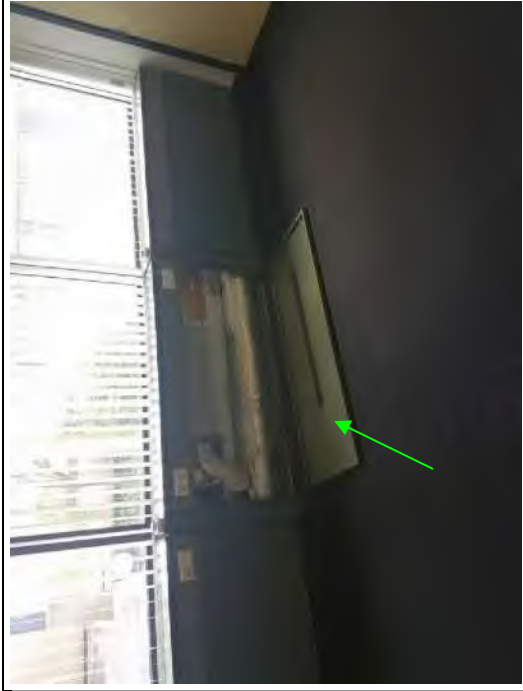
Foto 73: Laagbouw, asbestvrije bitumen op stroken op beplating convectors (M226-V)

Foto 74: Laagbouw, asbestvrije bitumen op stroken op beplating convectors (M226-V)

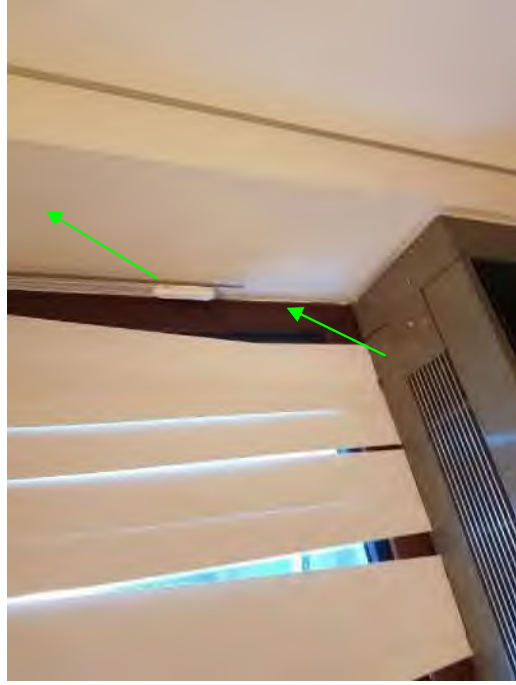
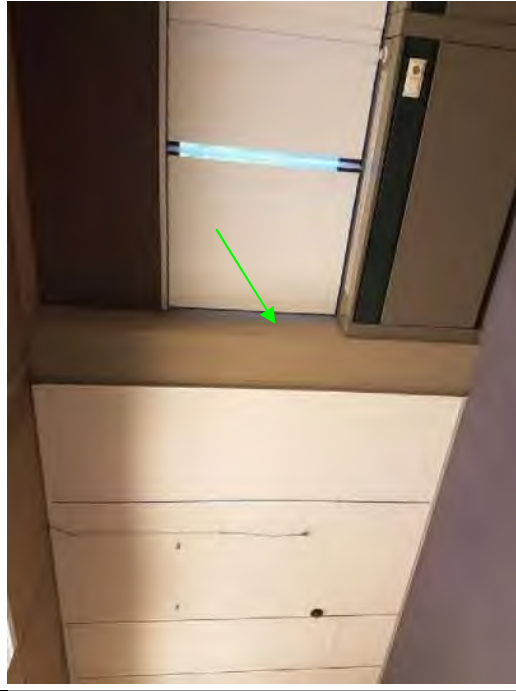
Foto 75: Geb. 1, asbestvrije kit langs gevelkozijn (M204-V, M205-V)

Foto 76: Geb. 1, asbestvrije kit langs gevelkozijn (M204-V, M205-V)

Foto 77: Geb. 1, kit langs gevelkozijn (M204-V, M205-V)

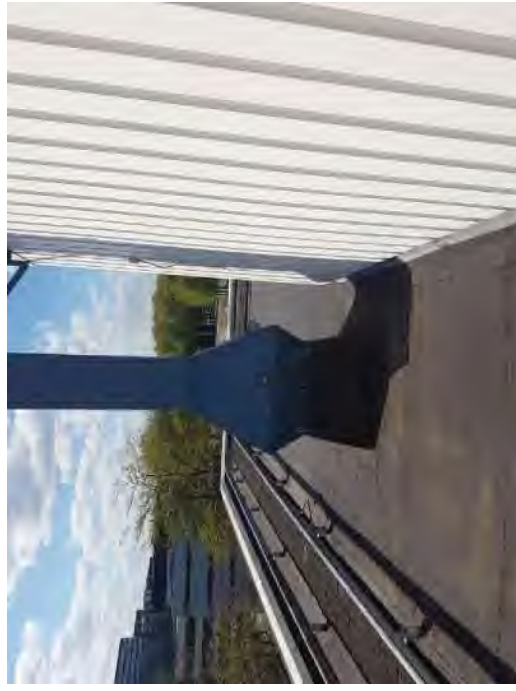
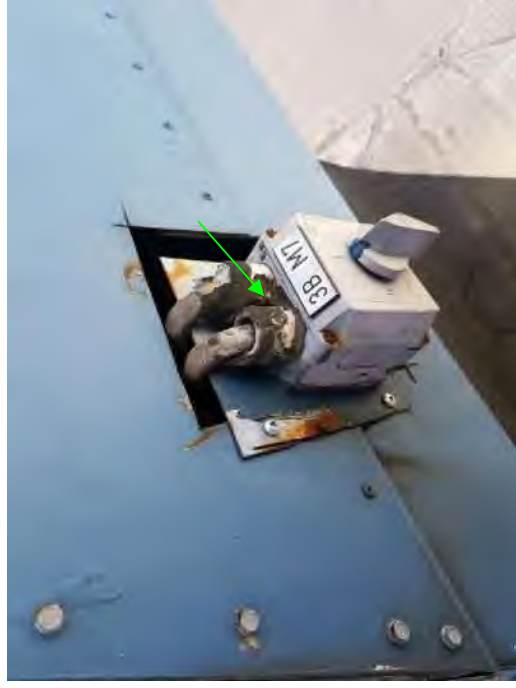
Foto 80: Geb. 1, kit op kabelwartels, afzuiging keuken op dak (M209-V)

Foto 81: Geb.1, kit op kabelwartels, afzuiging keuken op dak (M209-V)

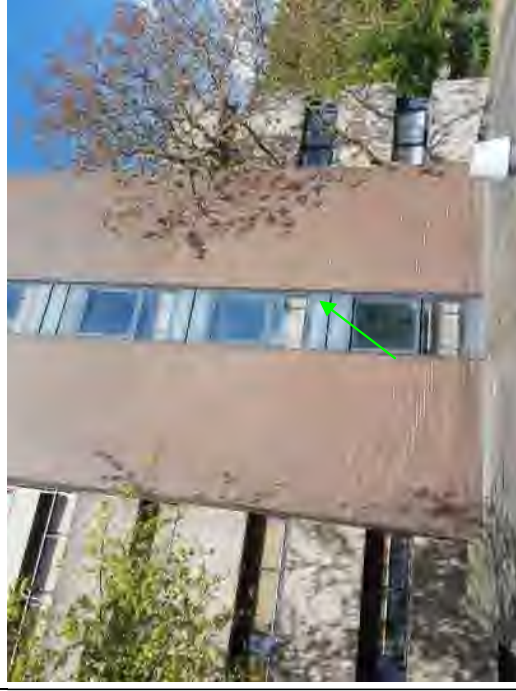
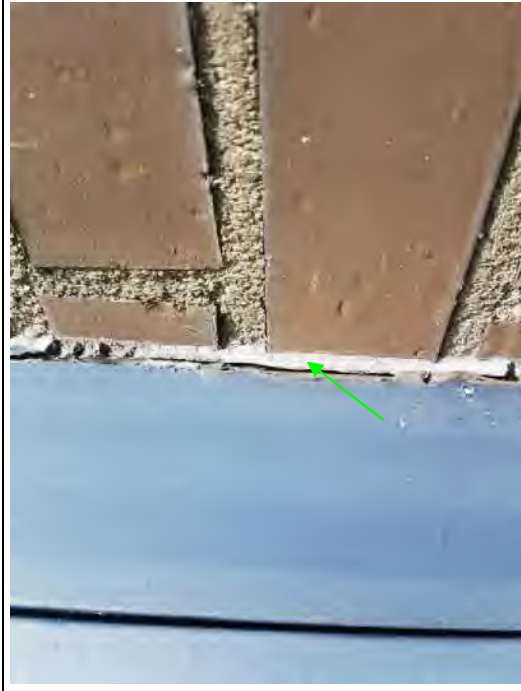
Foto 82: Geb.2, kit langs pui kopgevel (M207-V)

Foto 83: Geb.2, kit langs pui kopgevel (M207-V)

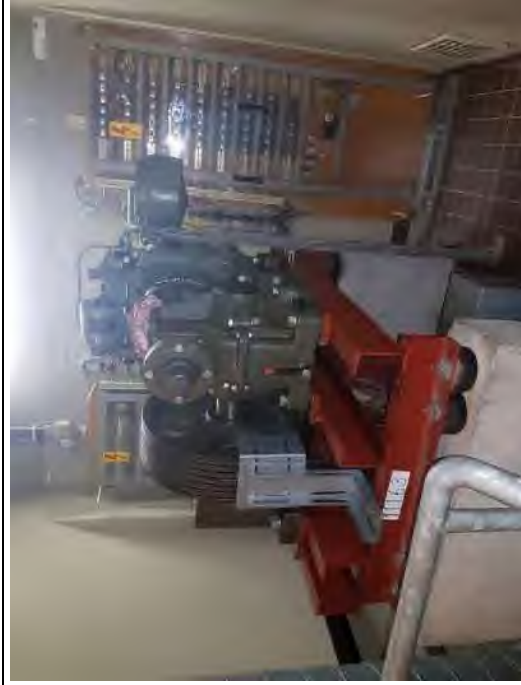
Foto 84: Geb.2, pakking in remschoenen liftmotor (M229-V)

Foto 85: Geb.2, pakking in remschoenen liftmotor (M229-V)

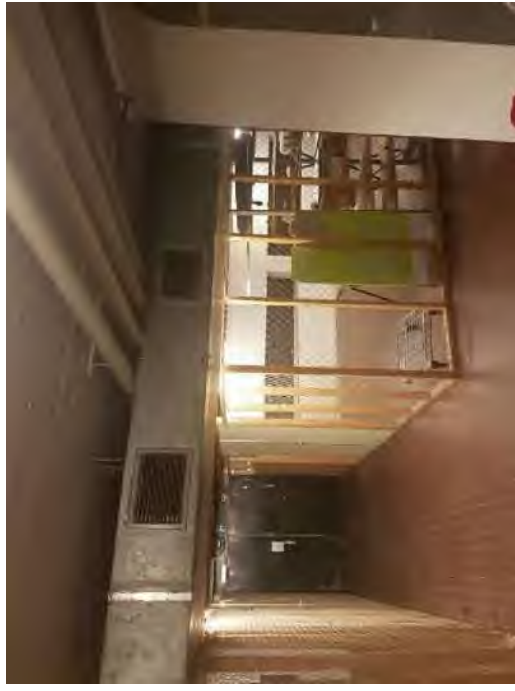
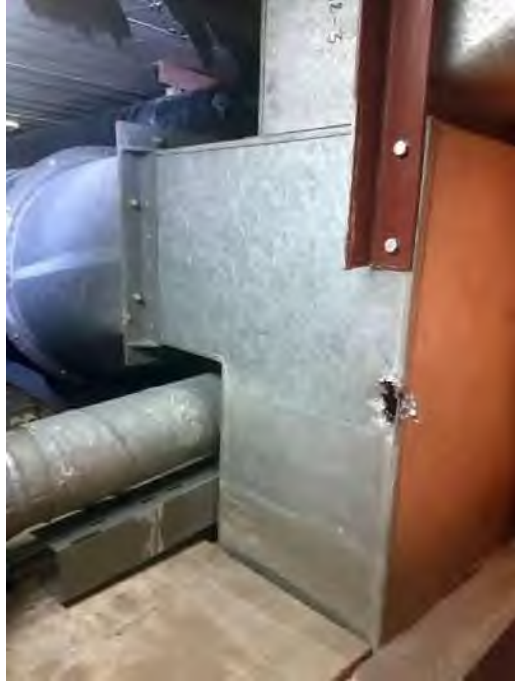
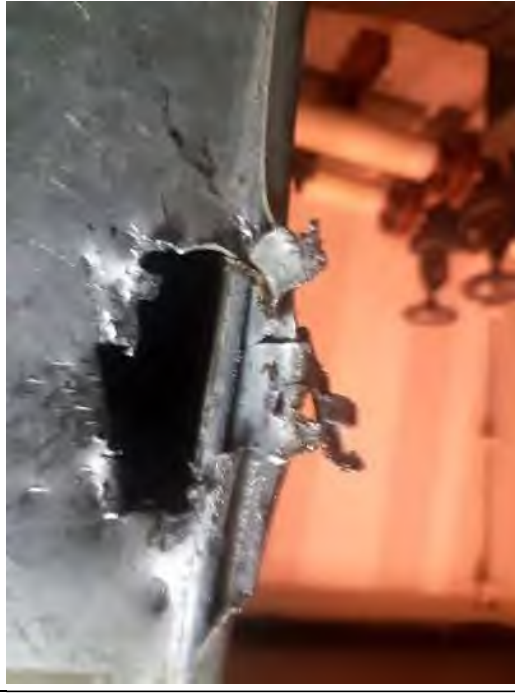
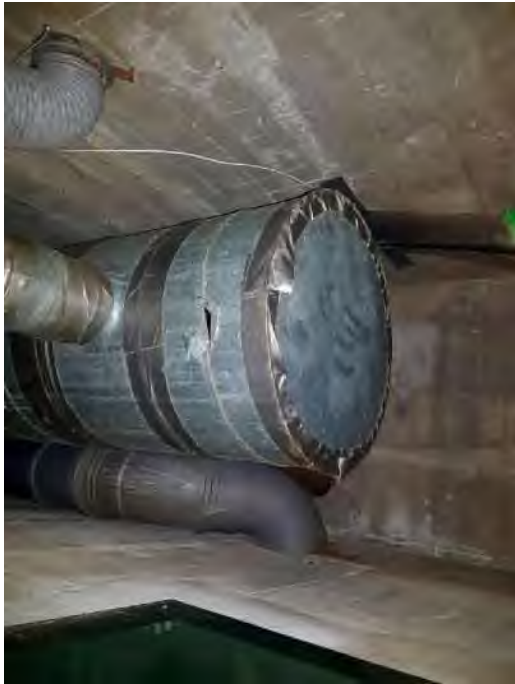
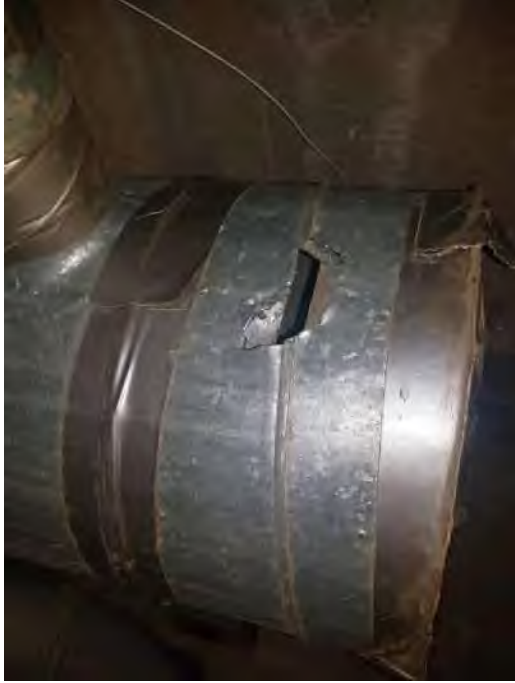
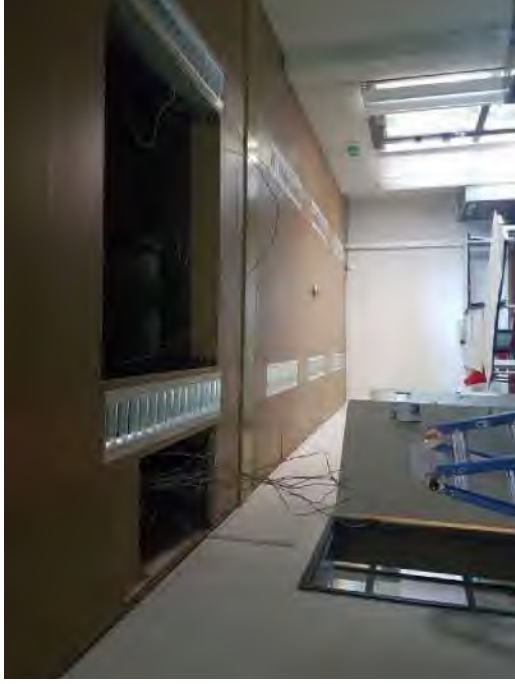
Foto 86: Luchtkanalen, kit in felsnaad (M216-V t/m M219-V, M222-V, M223-V)

Foto 87: Luchtkanalen, kit in felsnaad (M216-V t/m M219-V, M222-V, M223-V)

Foto 88: Luchtkanalen, kit in felsnaad (M216-V t/m M219-V, M222-V, M223-V)

| Foto 89: Luchtkanalen, kit in felsnaad (M216-V t/m M219-V, M222-V, M223-V) | Foto 90: Luchtkanalen, kit in felsnaad (M216-V t/m M219-V, M222-V, M223-V) | Foto 91: Luchtkanalen, kit in felsnaad (M216-V t/m M219-V, M222-V, M223-V) |

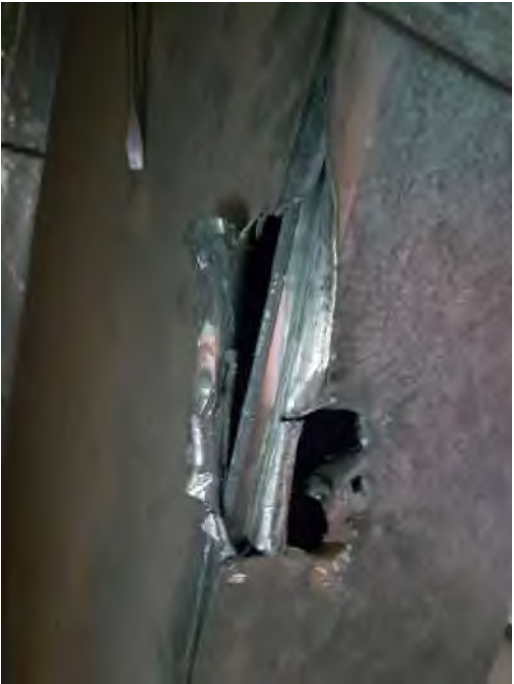
| Foto 92: Luchtkanalen, kit in felsnaad (M216-V t/m M219-V, M222-V, M223-V) | Foto 93: Luchtkanalen, kit in felsnaad (M216-V t/m M219-V, M222-V, M223-V) | Foto 94: Luchtkanalen, kit in felsnaad (M216-V t/m M219-V, M222-V, M223-V) |

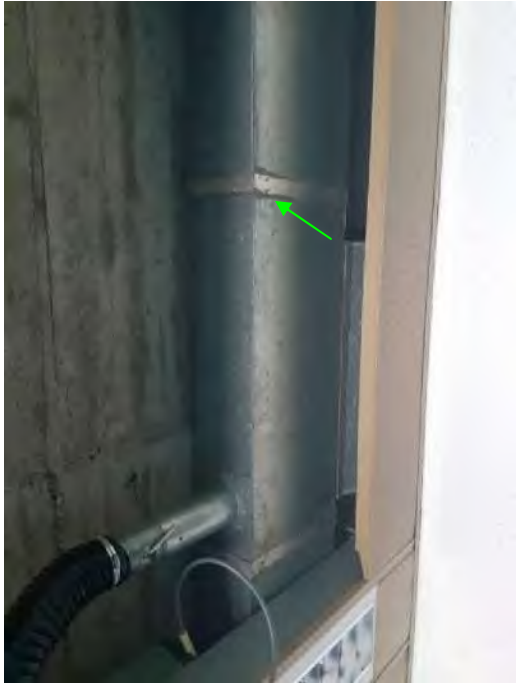
| | <p>Foto 96: Luchtkanalen, kit op deeling (M202-V, M220-V)</p> | | <p>Foto 99: Afsluiters begane grond (bron 43)</p> |

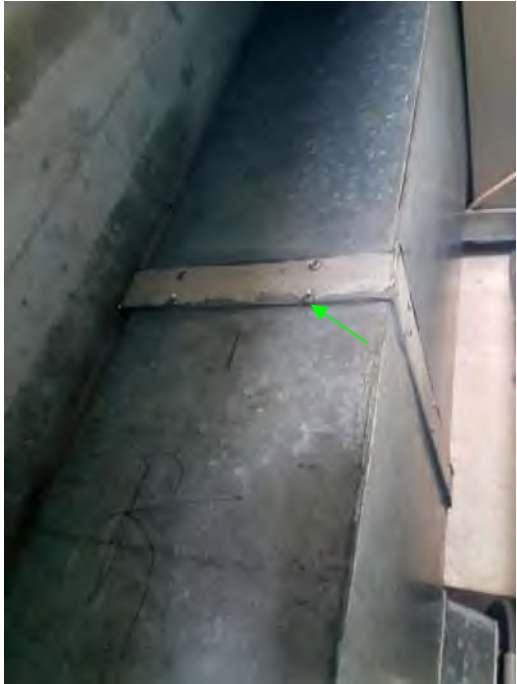
| | <p>Foto 97: Luchtkanalen, kit op deeling (M202-V, M220-V)</p> | | |
