## Asbestinventarisatierapport

| <b>Projectnummer</b> | 104541 |
| <b>Adres projectlocatie</b> | De Vlasroot 2 en Leenderweg 164 te Valkenswaard |
| <b>Onderzochte bouwkundige eenheid</b> | Appartementen en bedrijfspanden |

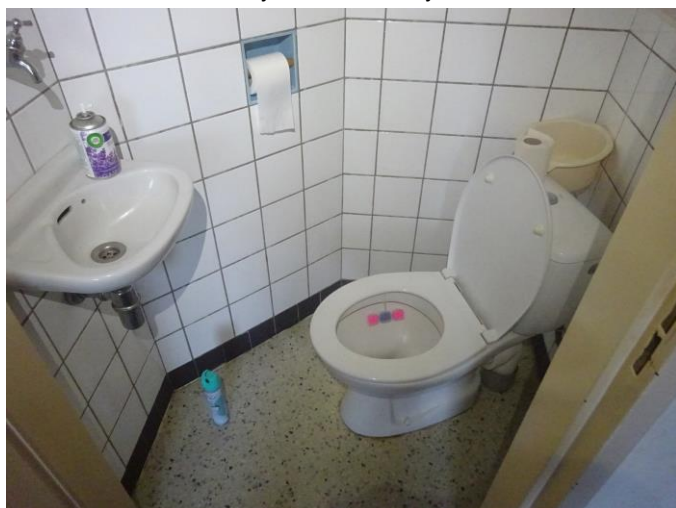
Tegelwerk in specie gezet

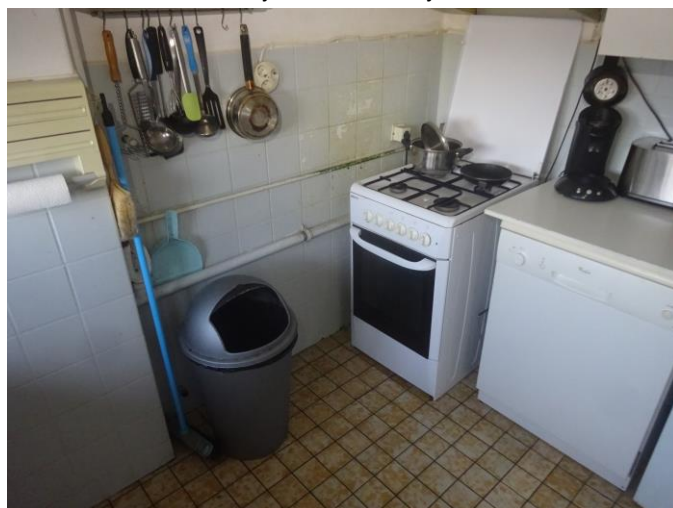
Tegelwerk in specie gezet

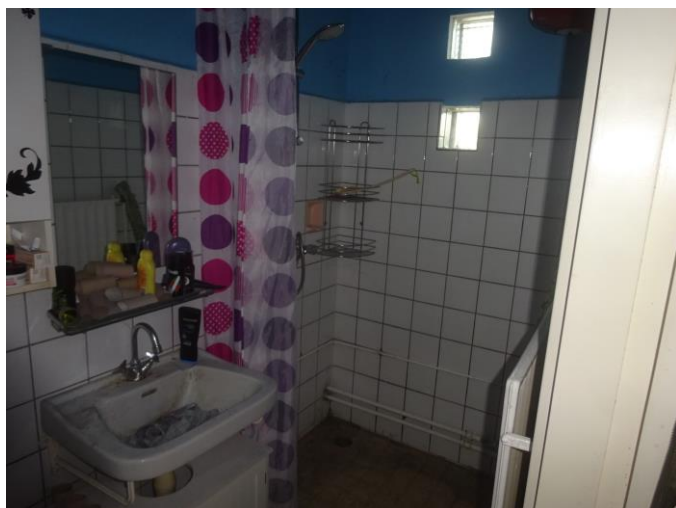
Tegelwerk in specie gezet

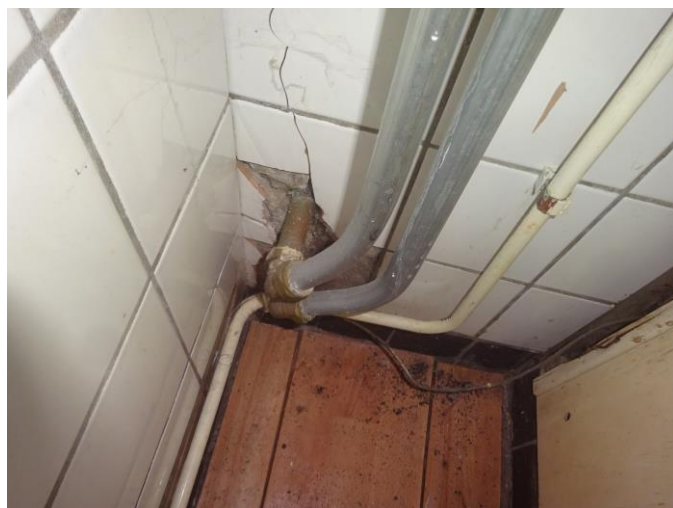
Tegelwerk in specie gezet

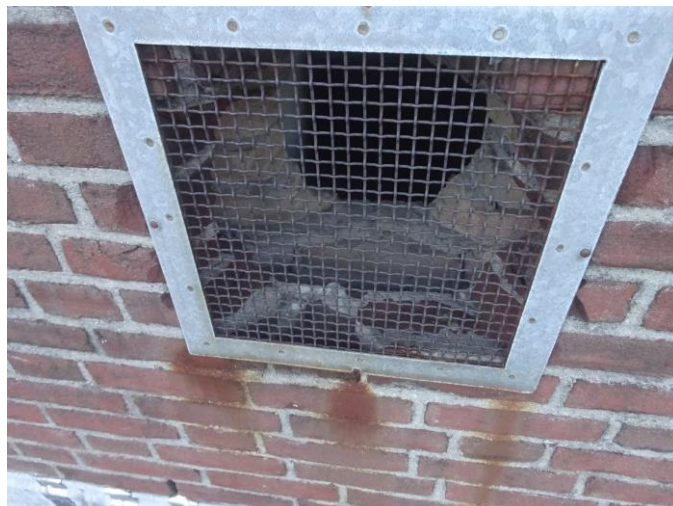
Gemetselde kanalen

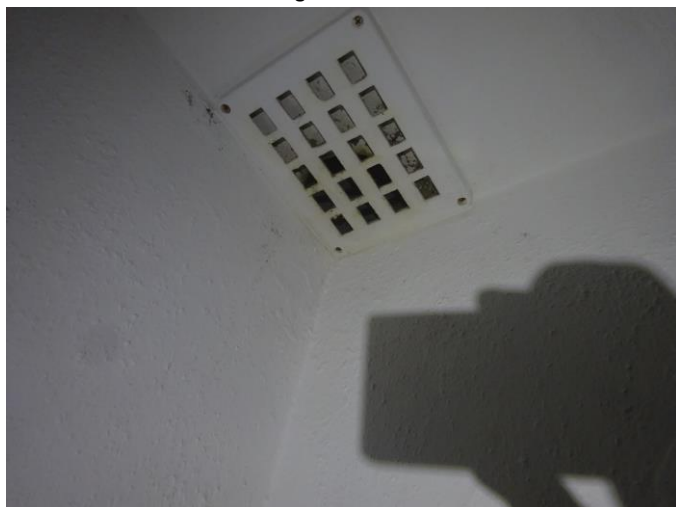
Gemetselde kanalen

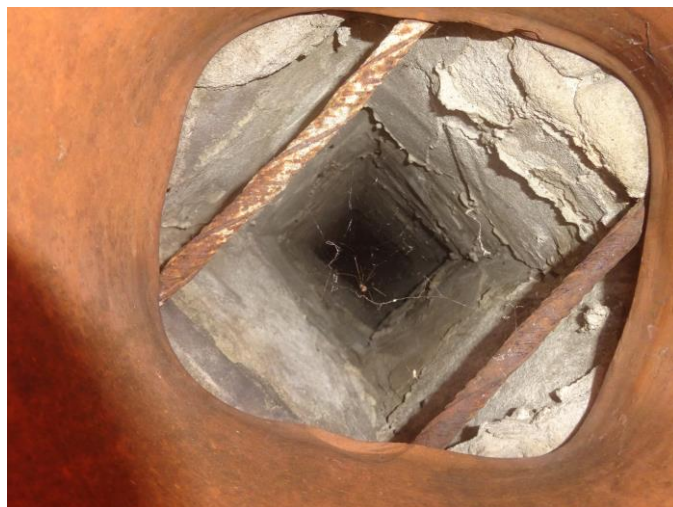
Gemetselde kanalen

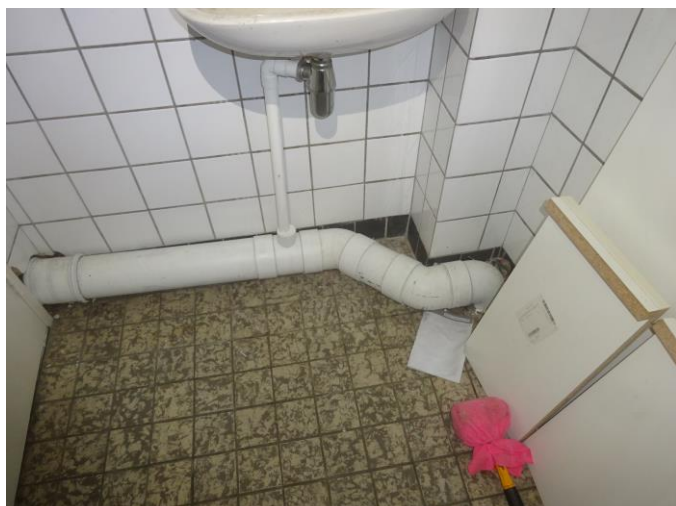
PVC riolering

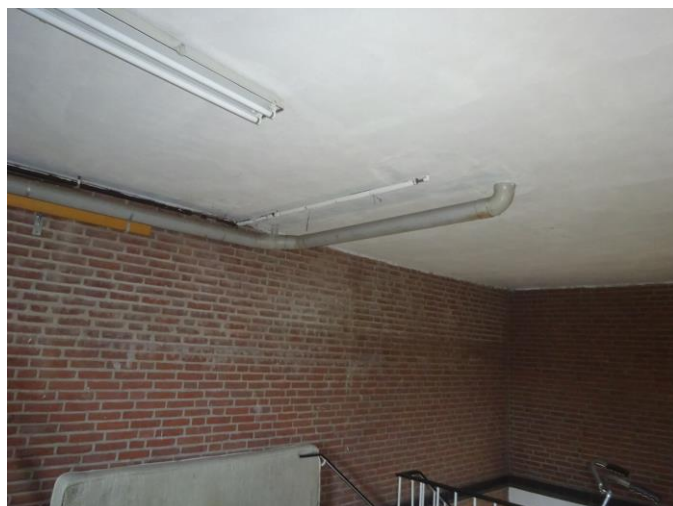
PVC riolering

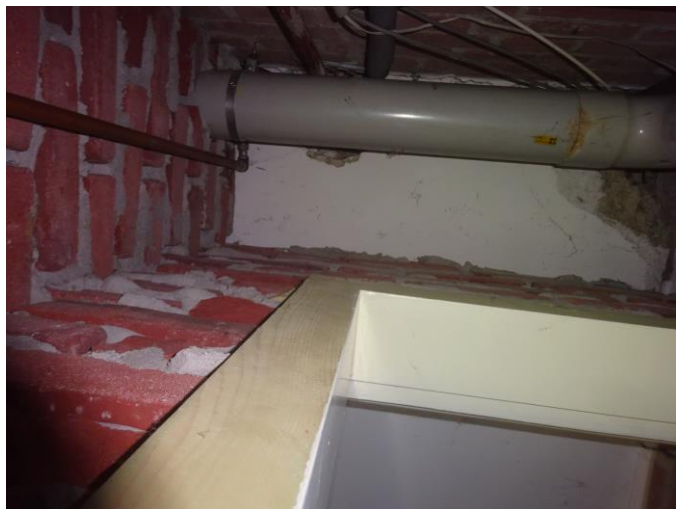
PVC riolering

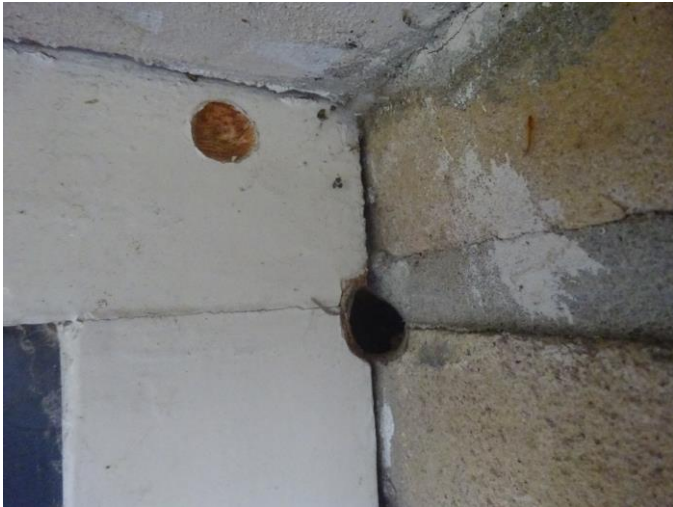
Geen spouwstroken aangetroffen

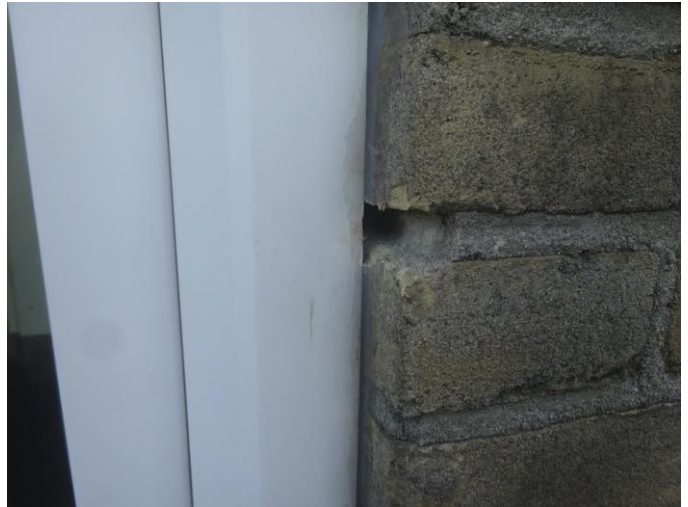
Geen spouwstroken aangetroffen

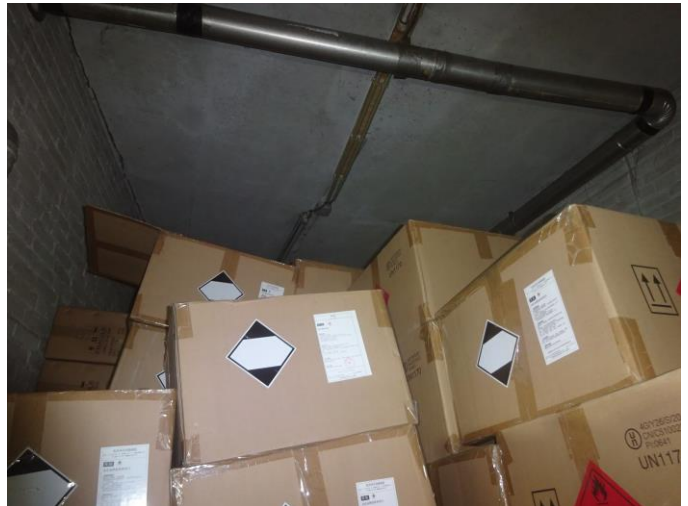
Div. wanden/plafonds niet asbestverdacht

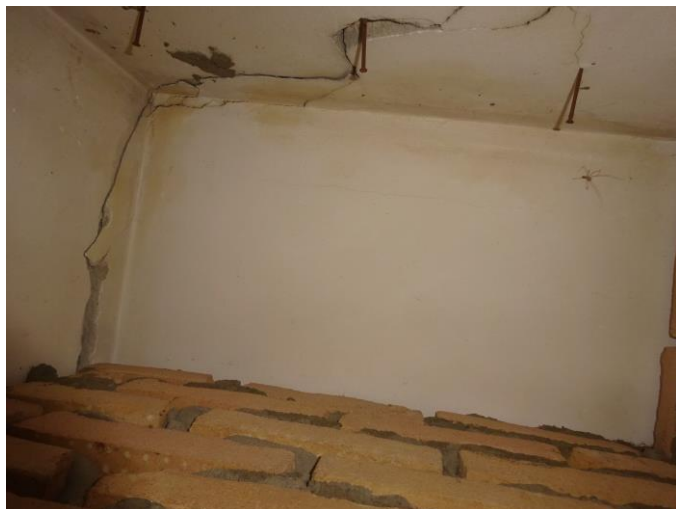
Div. wanden/plafonds niet asbestverdacht

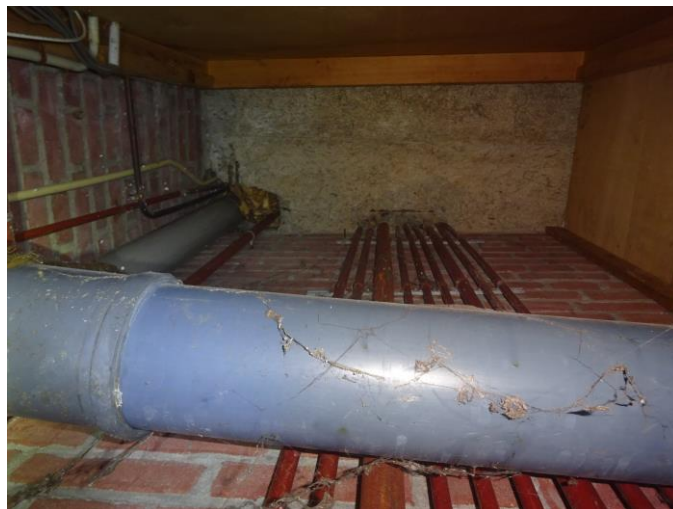
Div. wanden/plafonds niet asbestverdacht

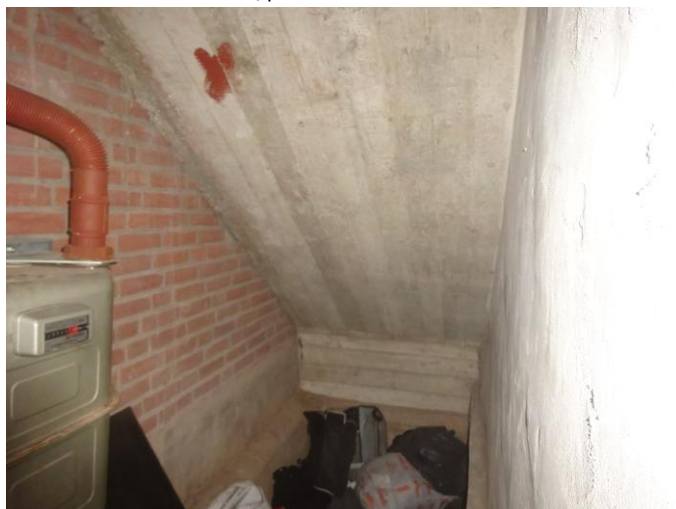
Div. wanden/plafonds niet asbestverdacht

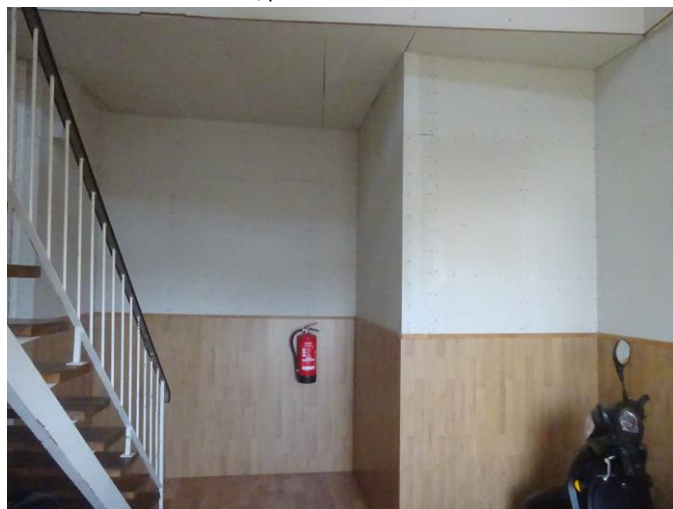
Div. wanden/plafonds niet asbestverdacht

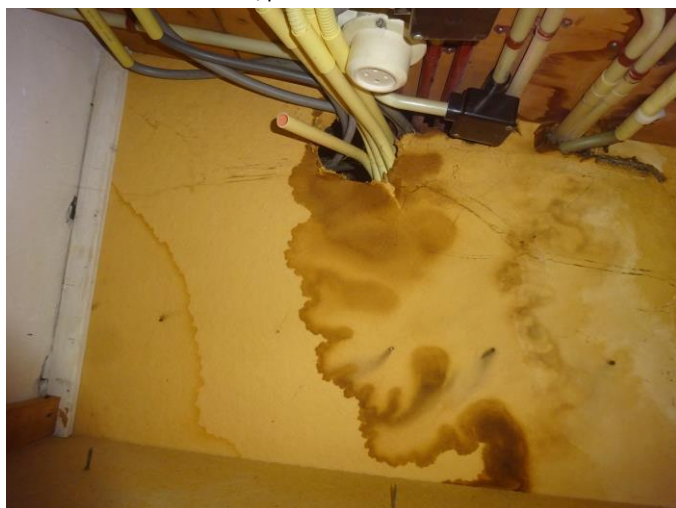
Div. wanden/plafonds niet asbestverdacht

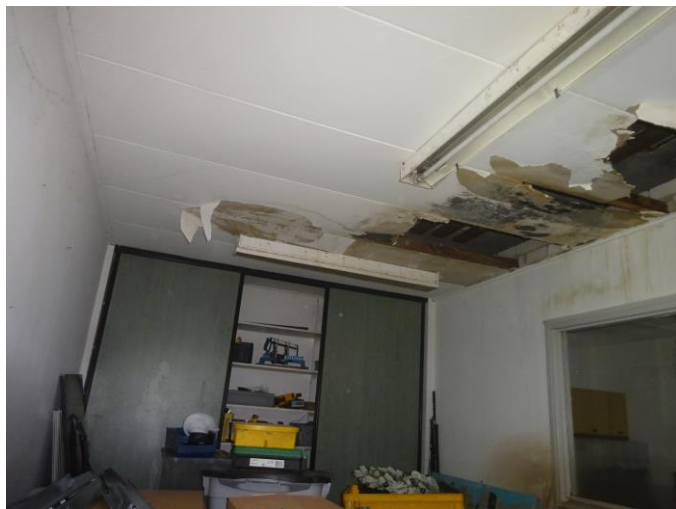
Div. wanden/plafonds niet asbestverdacht

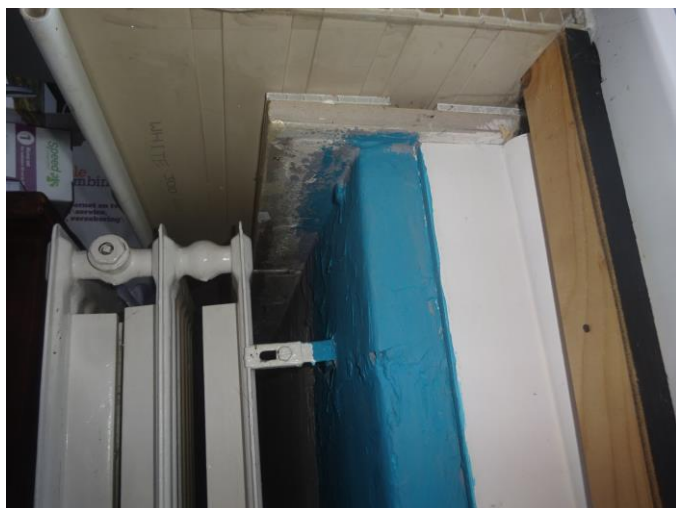
Vensterbanken niet asbestverdacht
