**Rapportage asbestinventarisatie  
conform certificatieschema asbestinventarisatie en asbestverwijdering**

**Projectnummer: SIA250213-2**

**Het campingterrein aan de Rucphenseweg 51 te Klein Zundert**

de chalets/ stacaravans op campingterrein

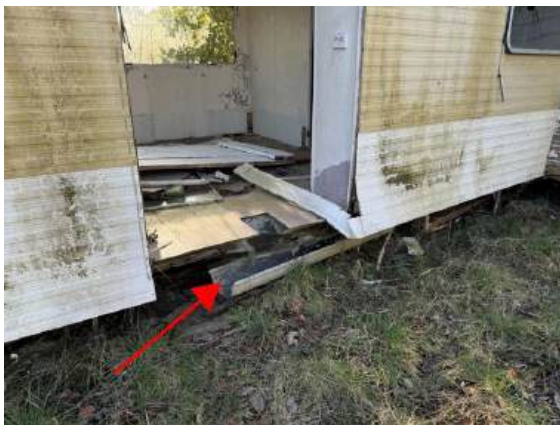
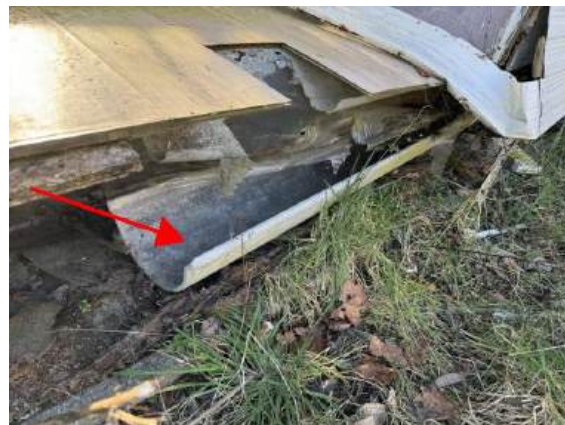
Foto 1

| Nummer | Omschrijving | Ruimte | Risico-klasse | Afmeting | Aanbeveling |
|---|---|---|---|---|---|
| 1 | Losse goot onder stacaravan nr. 231 | onder stacaravan nr. 231 | 1 buitensanering | 1 stuks | Zie H4.2 |

| <b>Hoeveelheid</b> | 1 stuks | <b>Bevestiging</b> | los |
| <b>Bereikbaarheid</b> | goed | <b>Risicoklasse</b> | 1 buitensanering |

| <b>Aanbevelingen</b> | Geen direct risico, bron verwijderen voorafgaand aan renovatie en/of sloop. |

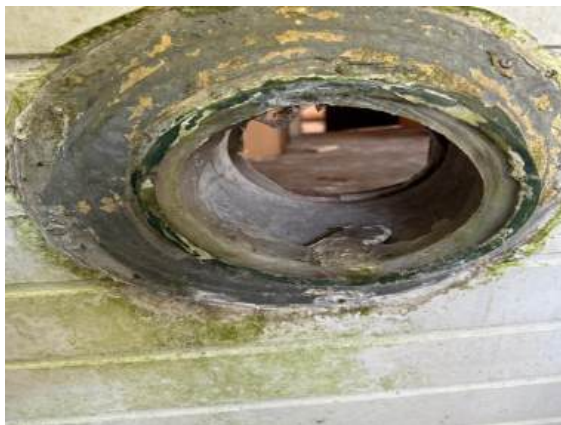
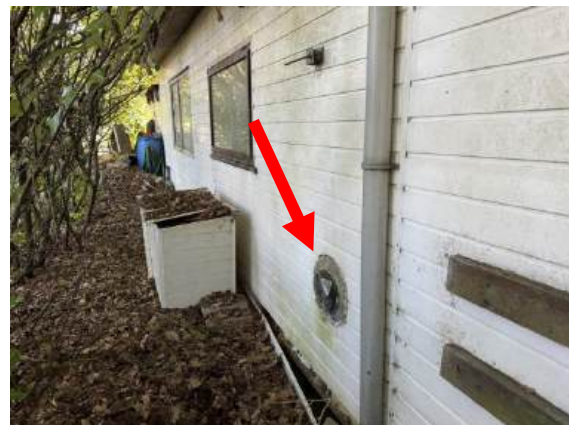
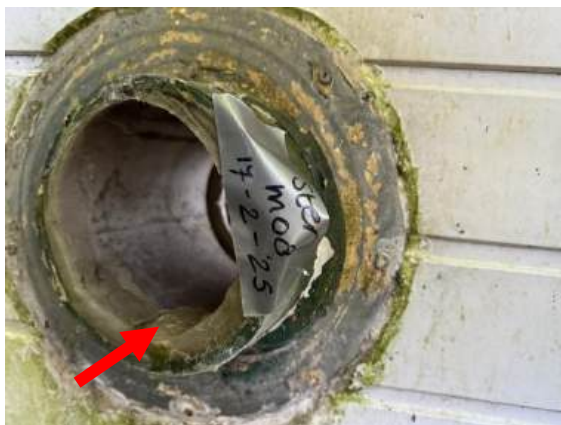
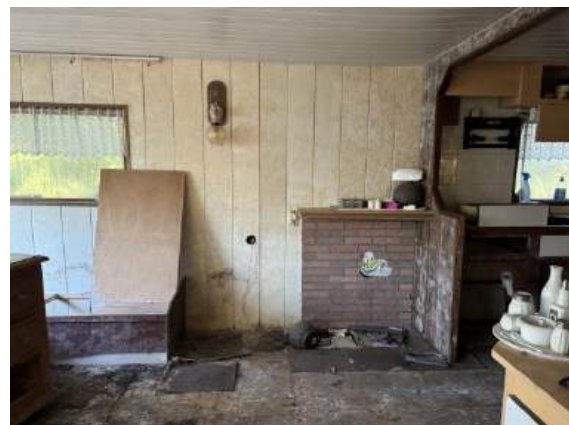
Foto 2

| Nummer | Omschrijving | Ruimte | Risico-klasse | Afmeting | Aanbeveling |
|---|---|---|---|---|---|
| 2 | doorvoering gevel stacaravan nr 181 | Gevel stacaravan nr. 181 | 1 buitensanering | 1 stuks | Zie H4.2 |

| <b>Hoeveelheid</b> | 1 stuks | <b>Bevestiging</b> | gekit |
| <b>Bereikbaarheid</b> | goed | <b>Risicoklasse</b> | 1 buitensanering |

| <b>Aanbevelingen</b> | Geen direct risico, bron verwijderen voorafgaand aan renovatie en/of sloop. |

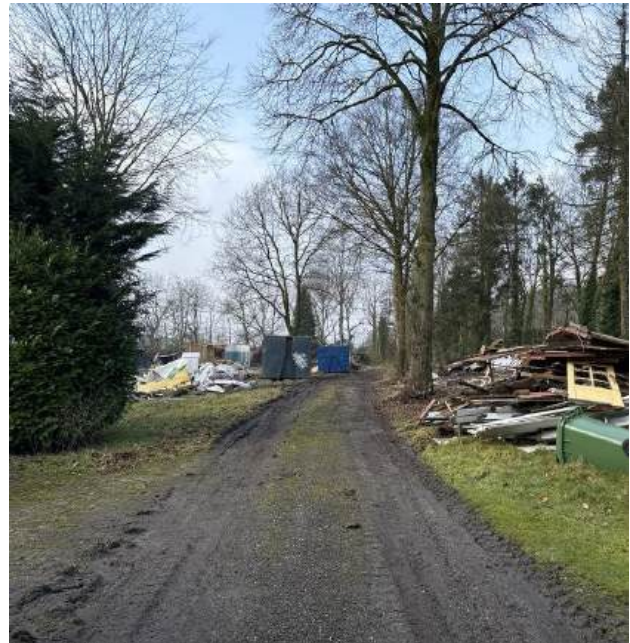
Foto 4 restanten terrein A

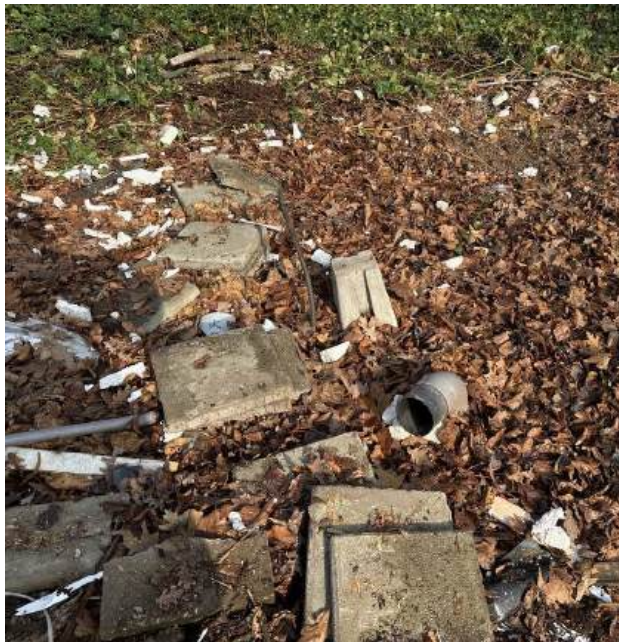
Foto 5 restanten terrein A

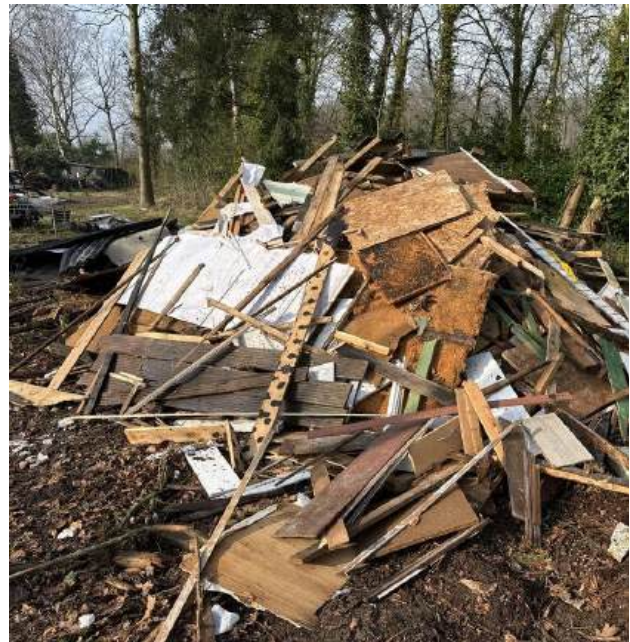
Foto 6 restanten terrein A

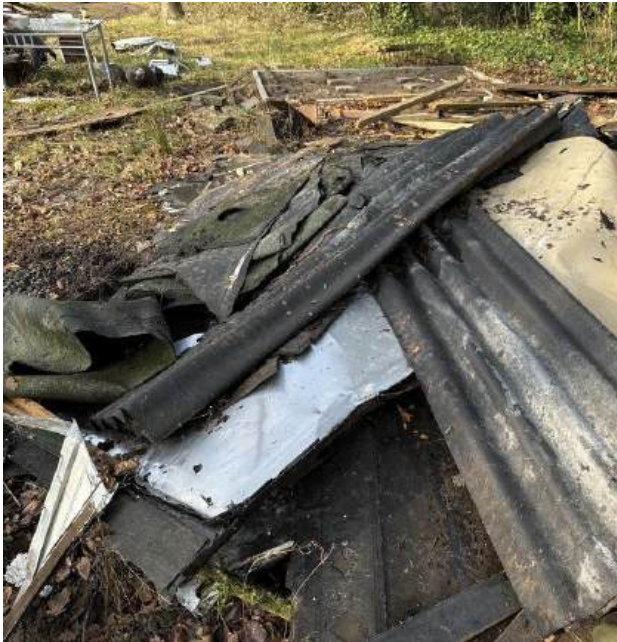
Foto 7 restanten terrein A

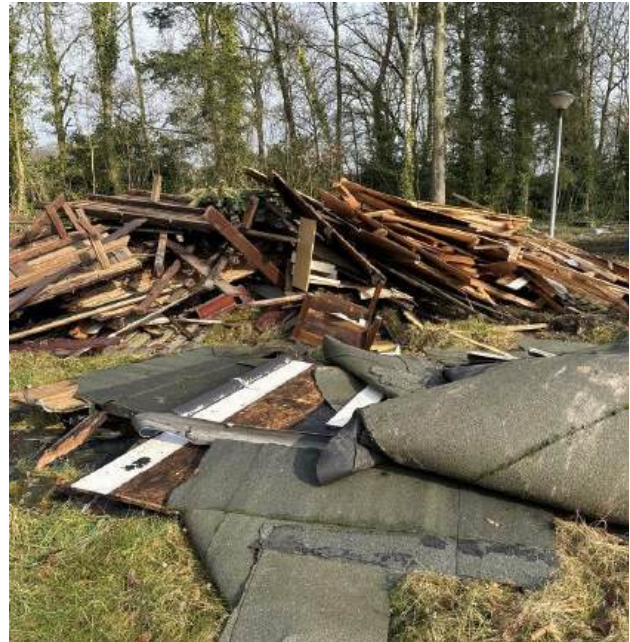
Foto 8 restanten terrein A

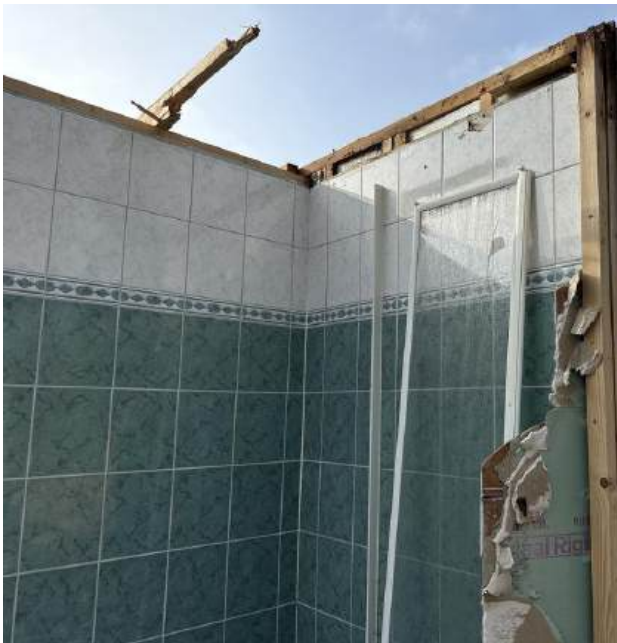
Foto 9 restanten terrein A, tegellijm niet verdacht

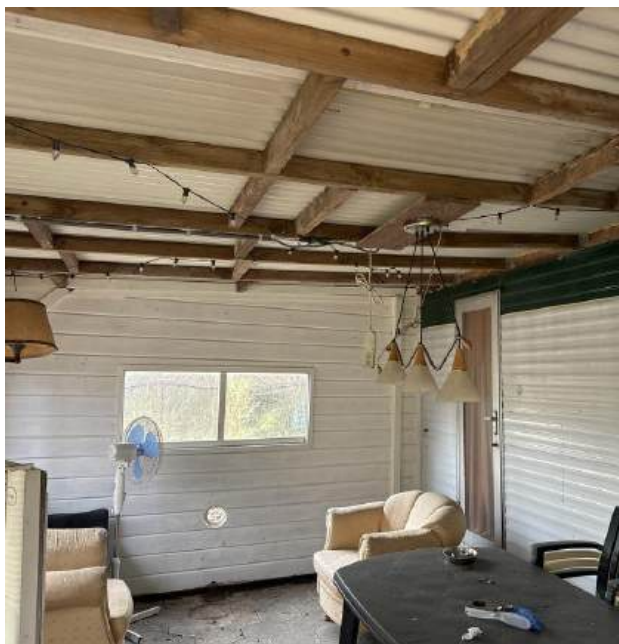
Foto 33 geen verdacht kit

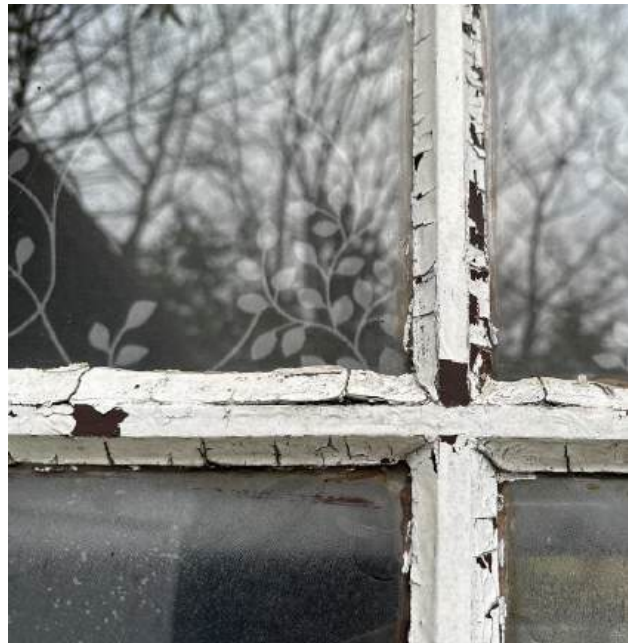
Foto 56 kit/ stopverf asbestvrij zie M03 en M04

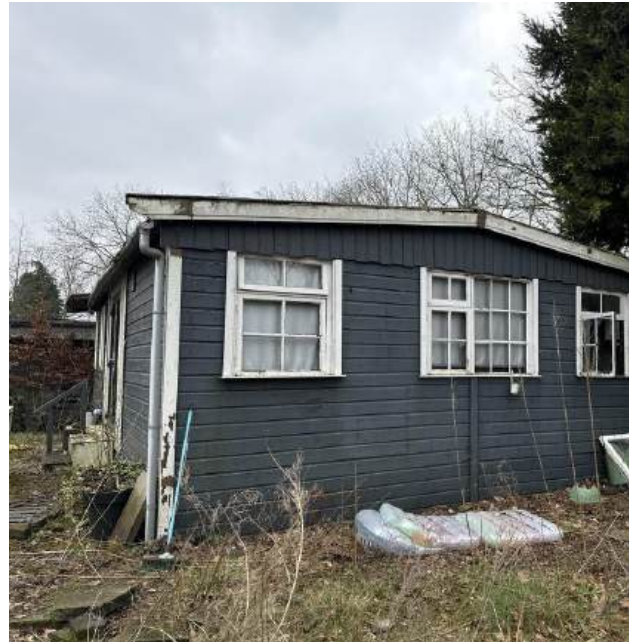
Foto 58 kit/ stopverf asbestvrij zie M03 en M04

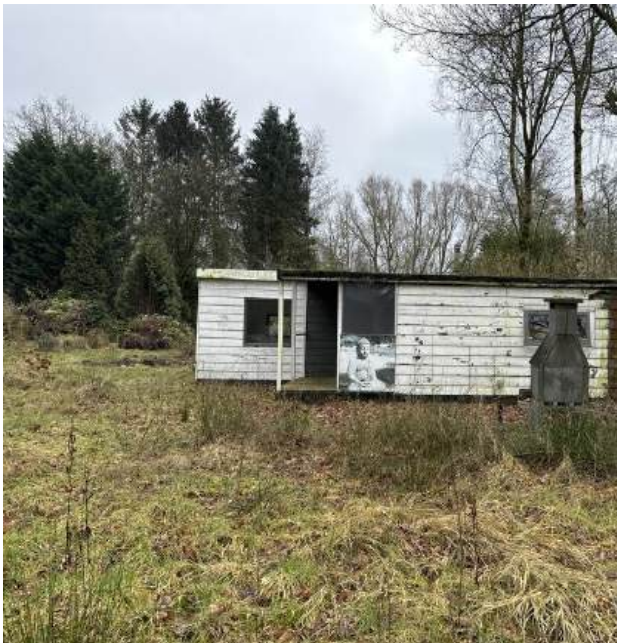
Foto 71 restanten terrein B , bitumen asbestvrij zie M06

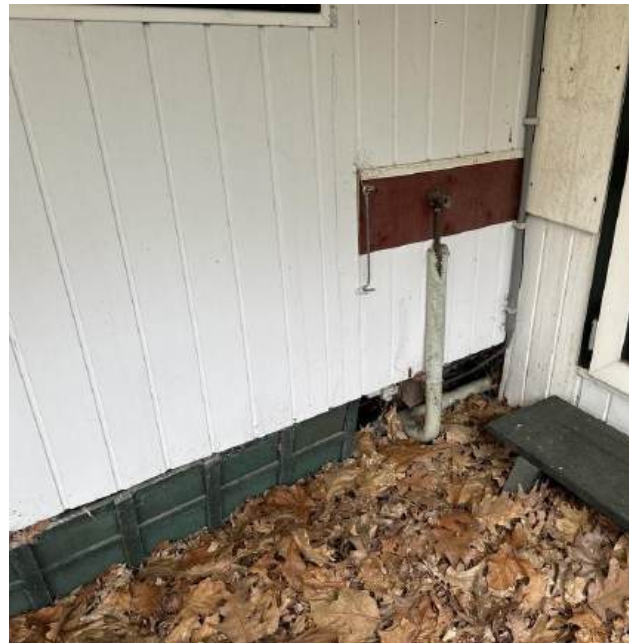
Foto 87 deze blijkt voorlopig nr 172

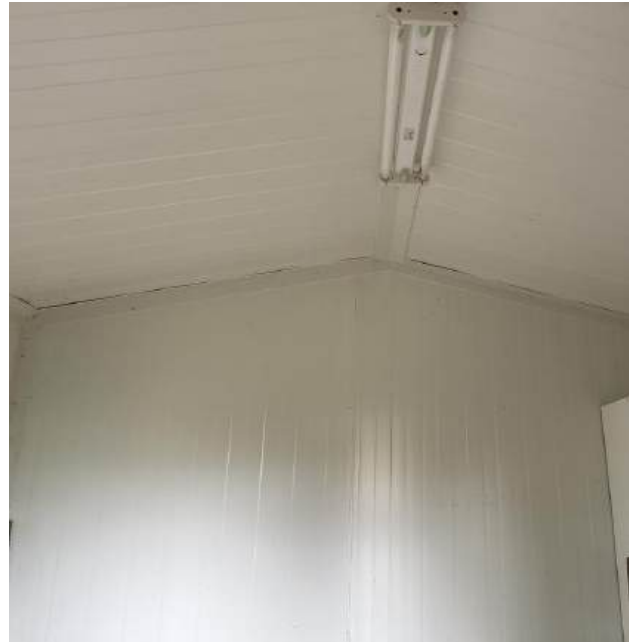
Foto 89 blijft voorlopig nr. 172

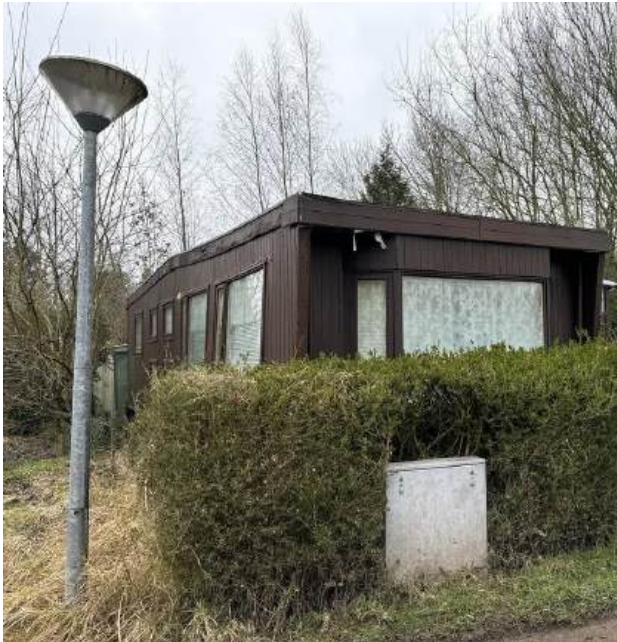
Foto 96 deze blijft voorlopig behouden, herkenbaar aan rood kruis voor de ingang

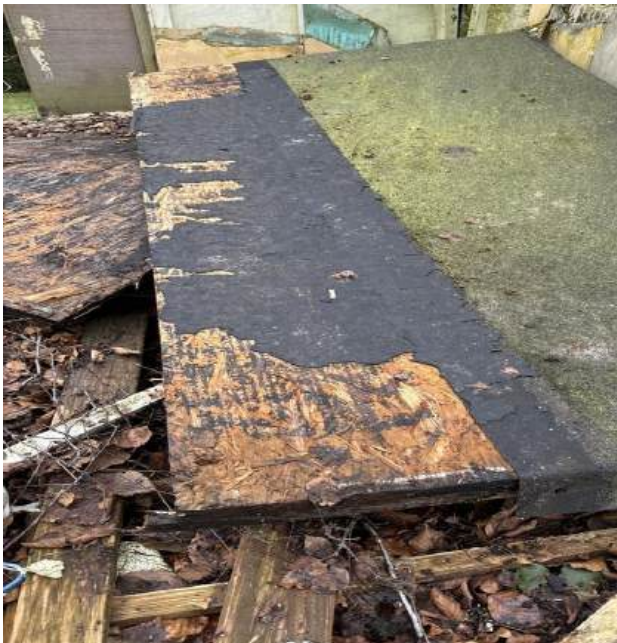
Foto 106 zeil asbestvrij, zwart vilt onderzijde, terrein A

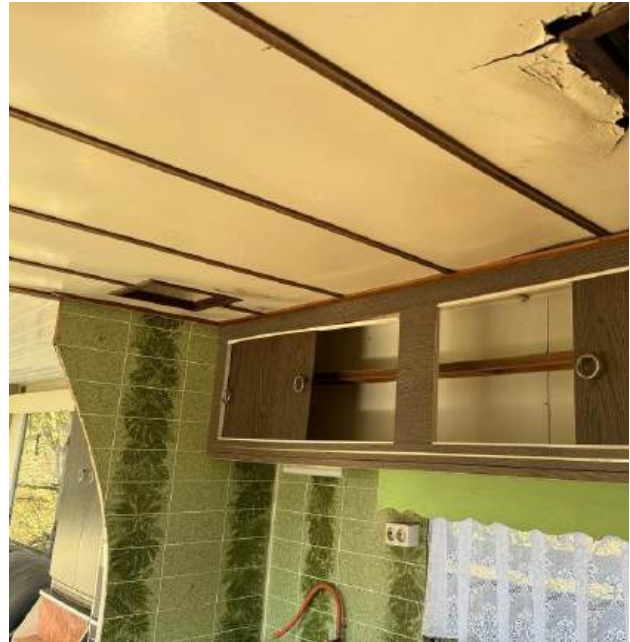
Foto 109 hardboard afwerking nr. 97

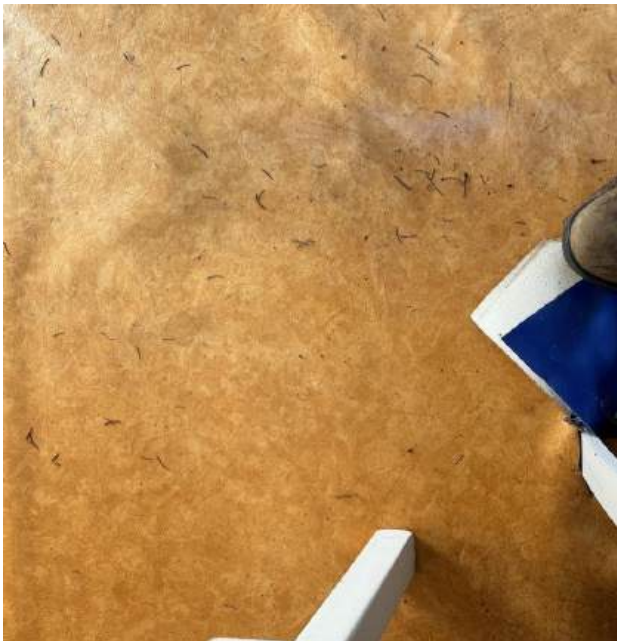
Foto 110 hardboard afwerking nr. 97

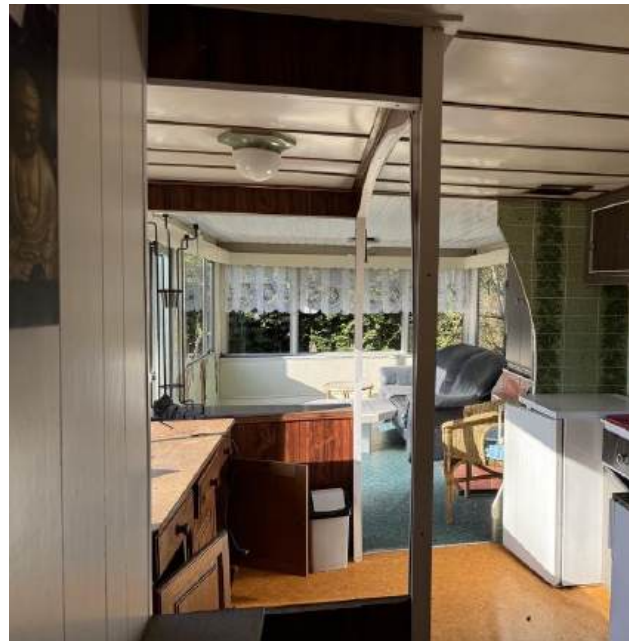
Foto 111 zeil niet verdacht

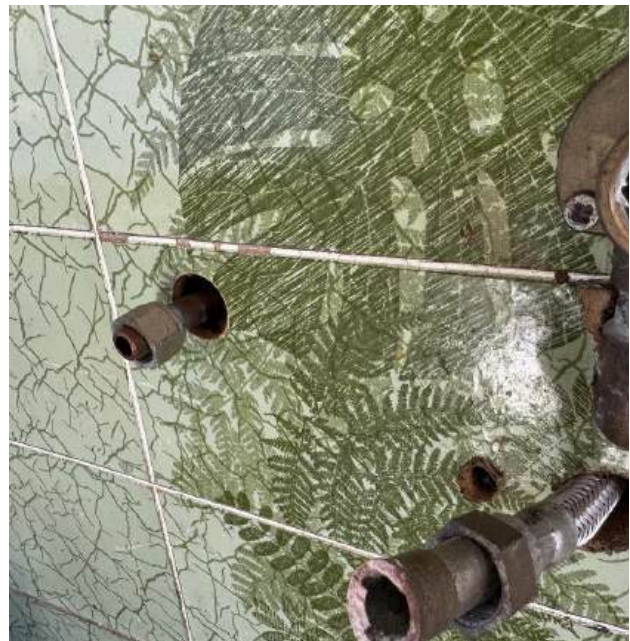
Foto 130 wanden van hardboard

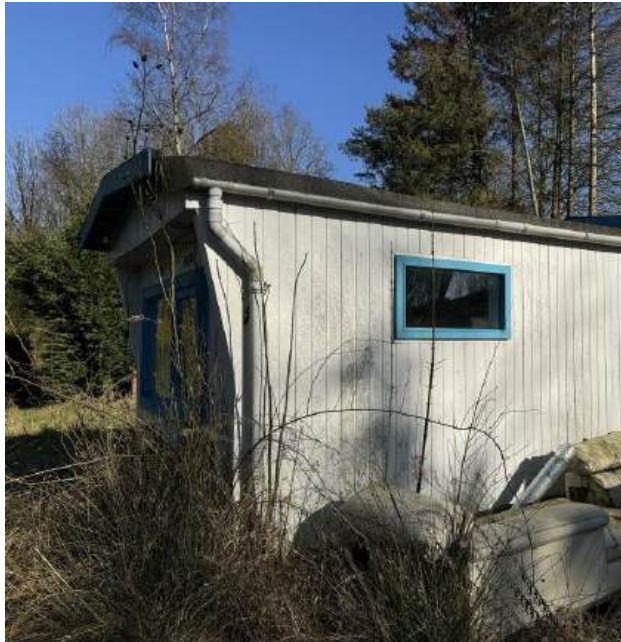
Foto 131 wanden van hardboard

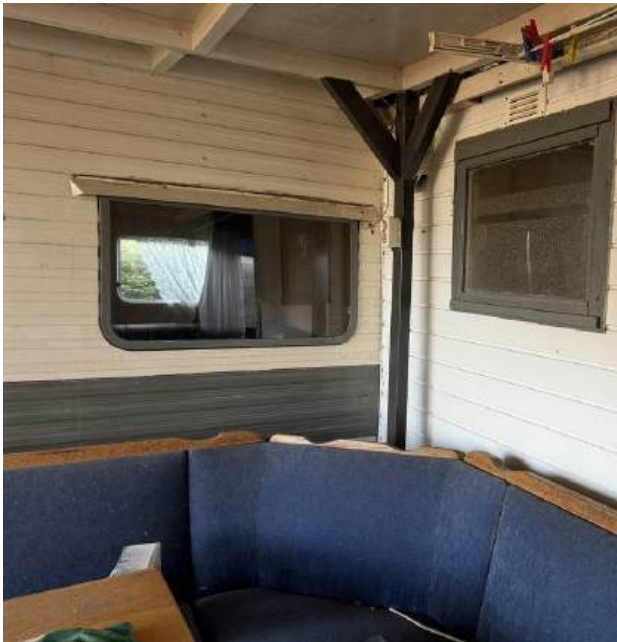
Foto 137 wanden van hardboard

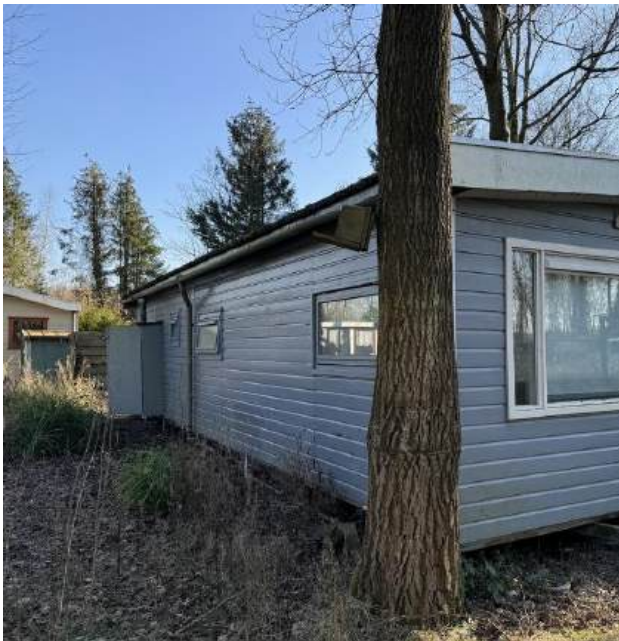
Foto 168 afvoer niet verdacht

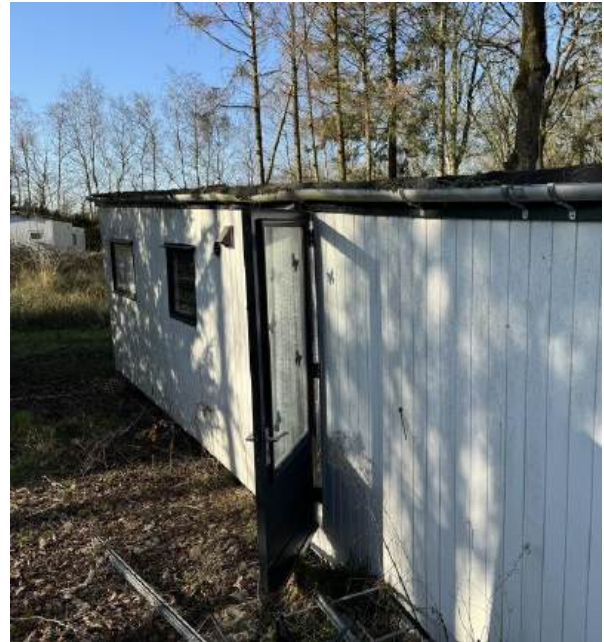
Foto 179 dak asbestvrij zie M07 nr. 149

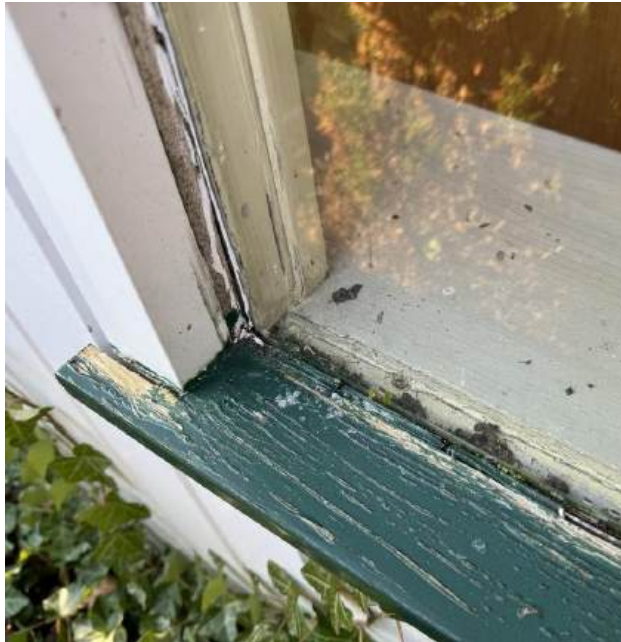
Foto 215 kit asbestvrij zie M10 en M11

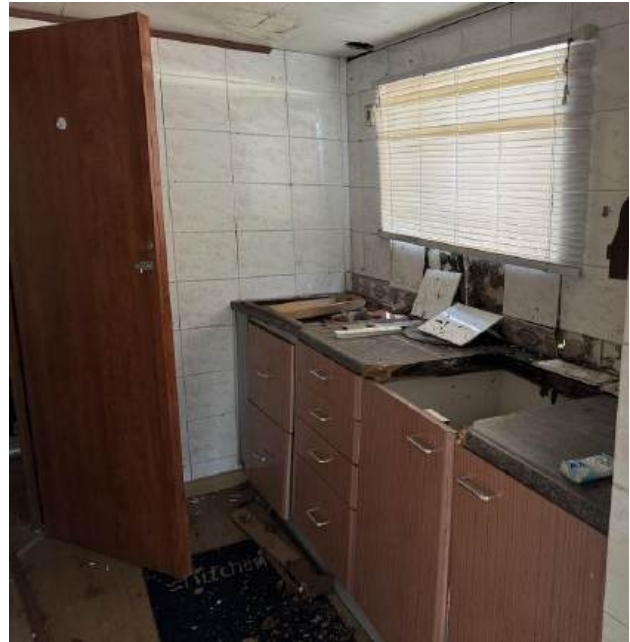
Foto 216 kit asbestvrij zie M10 en M11

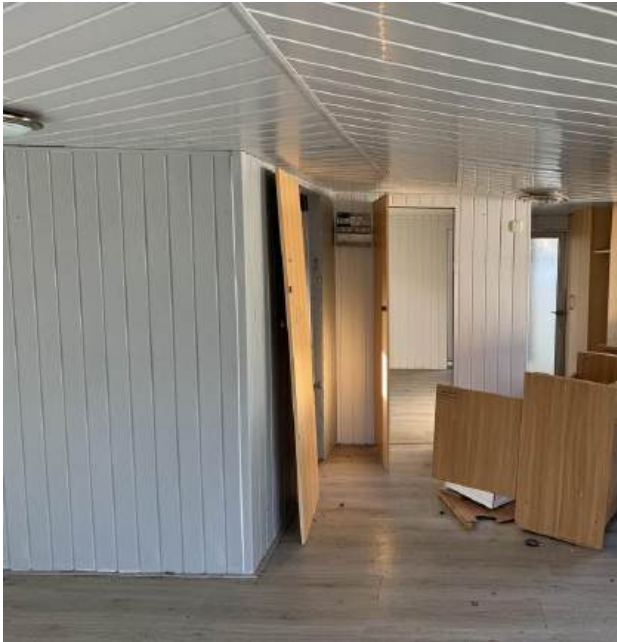
Foto 223 geen verdacht tegellijn

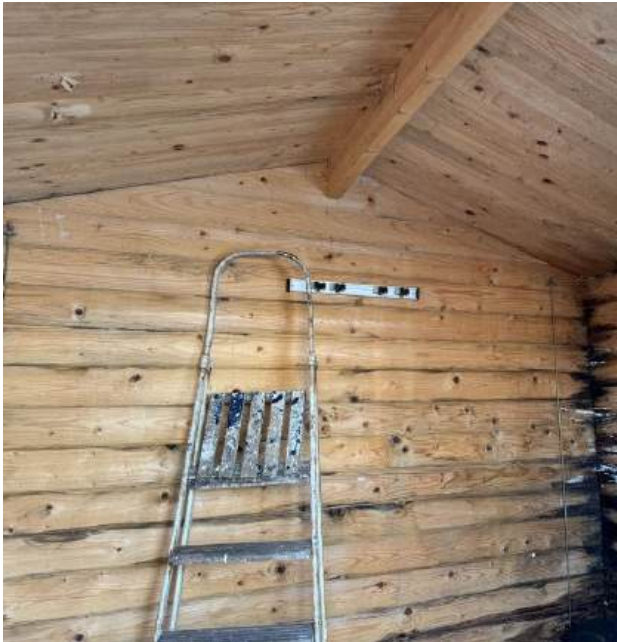
Foto 227 zeil niet verdacht

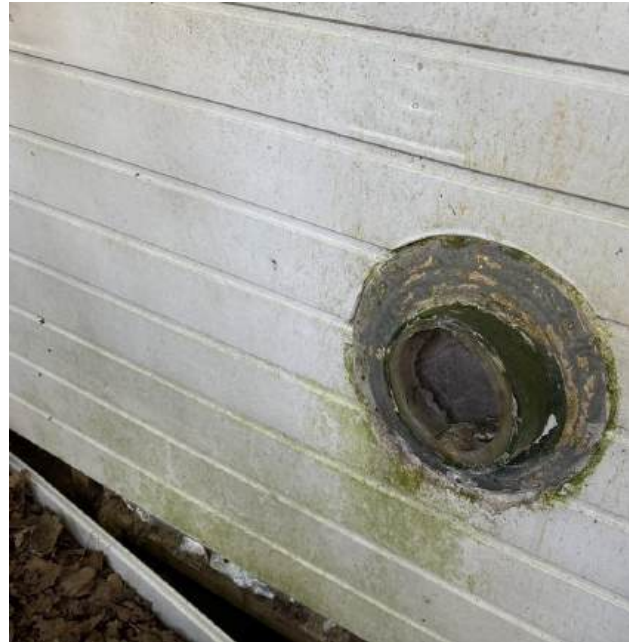
Foto 230 nr. 181 met bron 2 buis

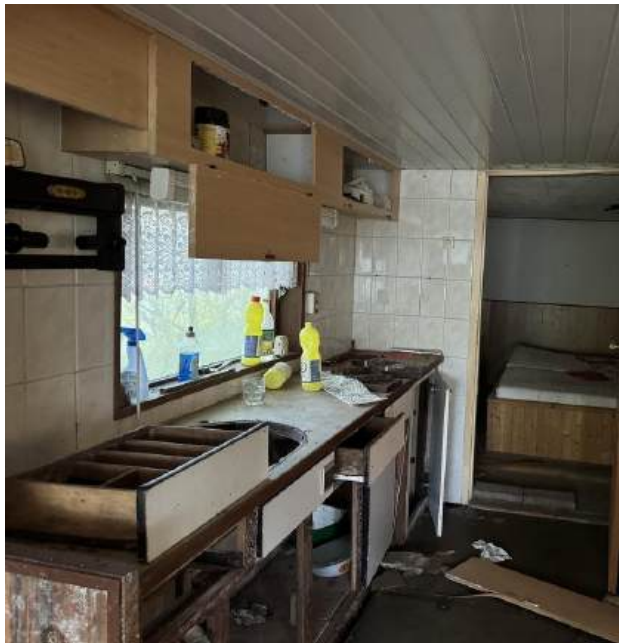
Foto 231, zie bron 2

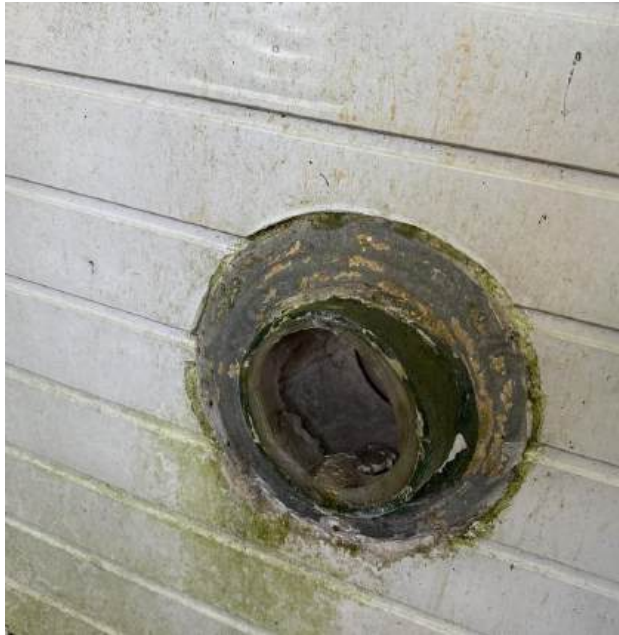
Foto 234 bron 2

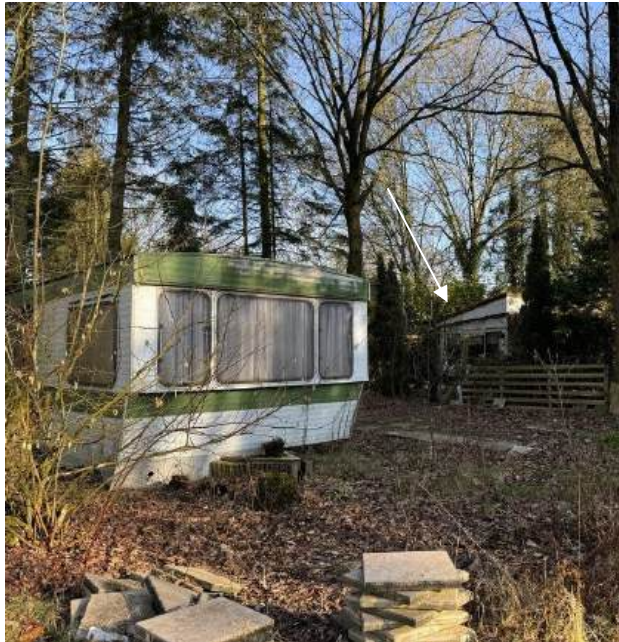
Foto 238, met op achtergrond bij pijl chalet nr. 181

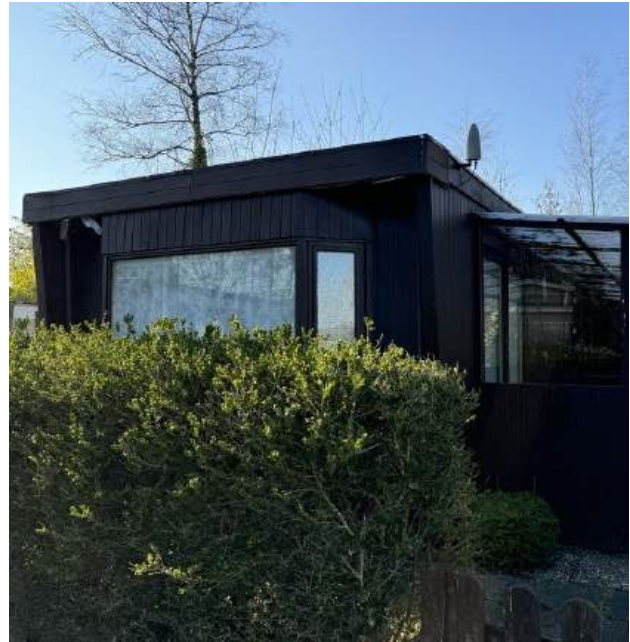
Foto 239, nr. 249 wordt later gesloopt nog in pandig onderzoeken

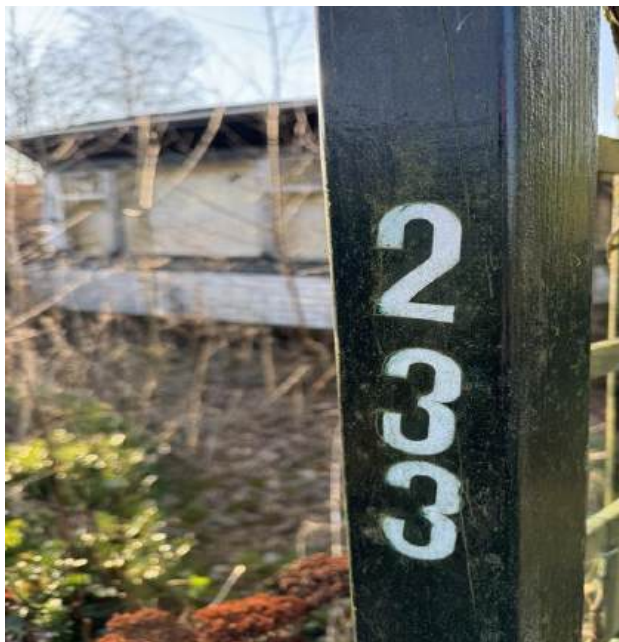
Foto 240 nr. 233 wordt later gesloopt nog in pandig onderzoeken

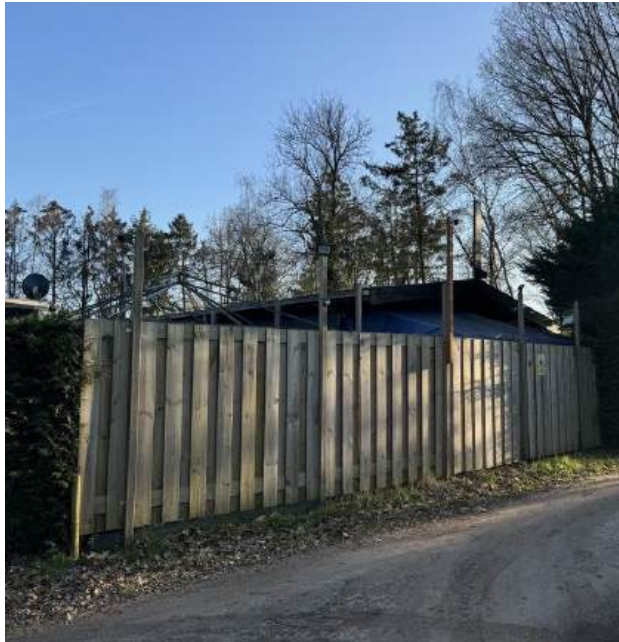
Foto 246, nr. 250 is nog bewoond en wordt later gesloopt, nog inpandig onderzoeken

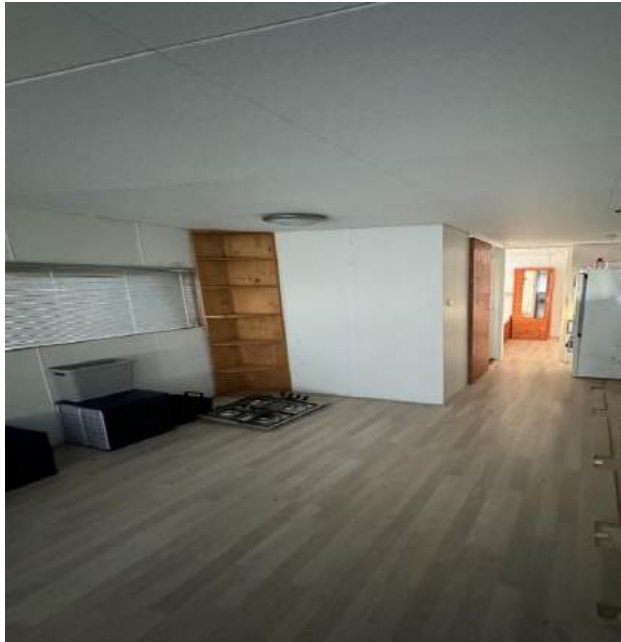
Foto 253 zeil vloer nr. 204 asbestvrij

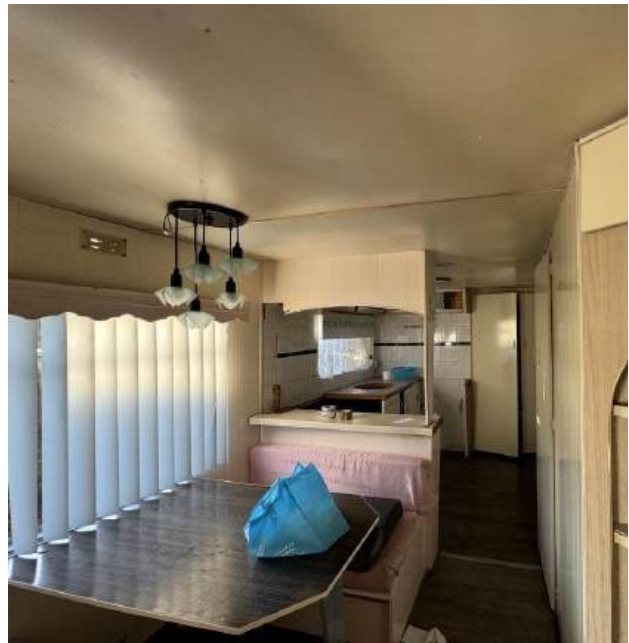
Foto 260 tegellijn niet verdacht

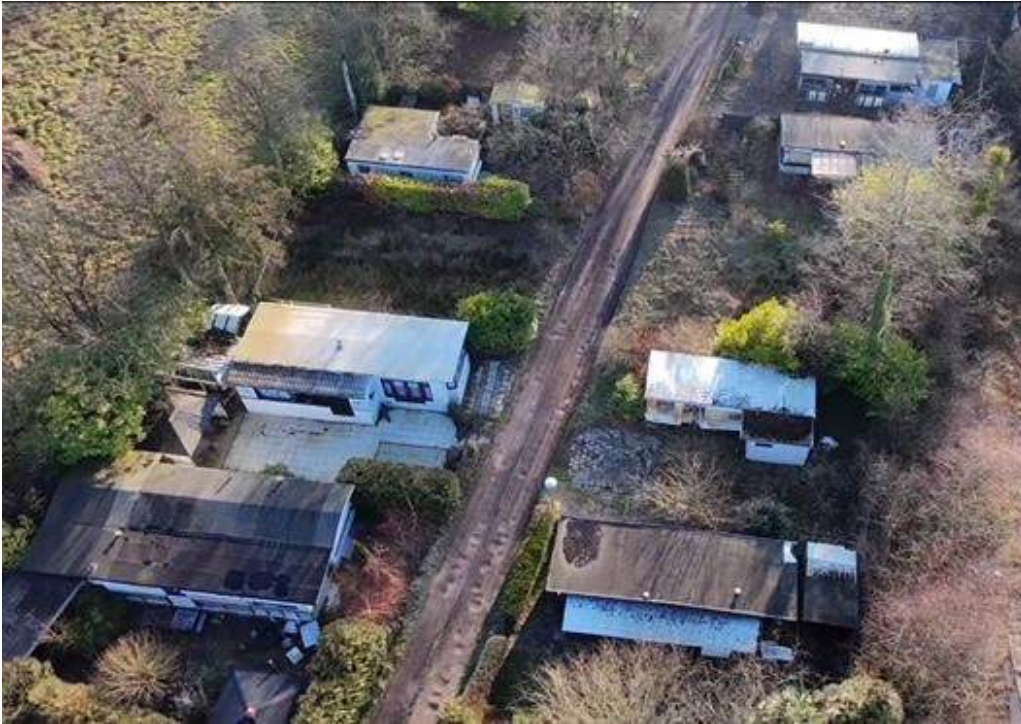
Gebied C, met links 240, 241 en 243 en rechts 230, 231, 233 en 234

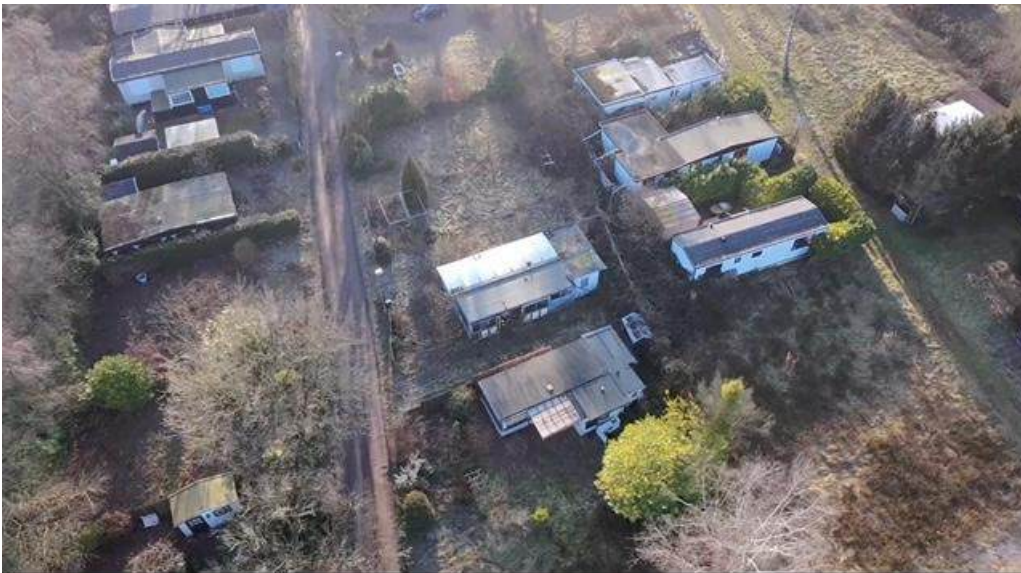
Gebied C met links boven nr. 248 249 en 250, midden 233 en 234 en rechts 218, 217 en 216

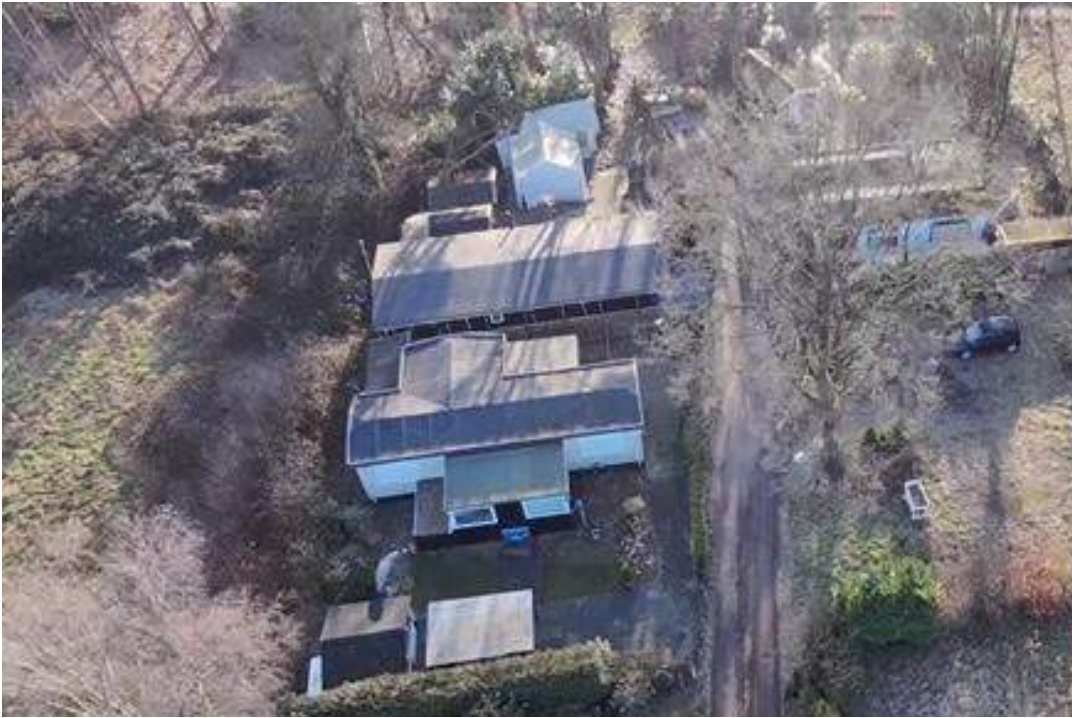
Gebied C, met nr. 249 en 250 (beide nog in gebruik) en 251

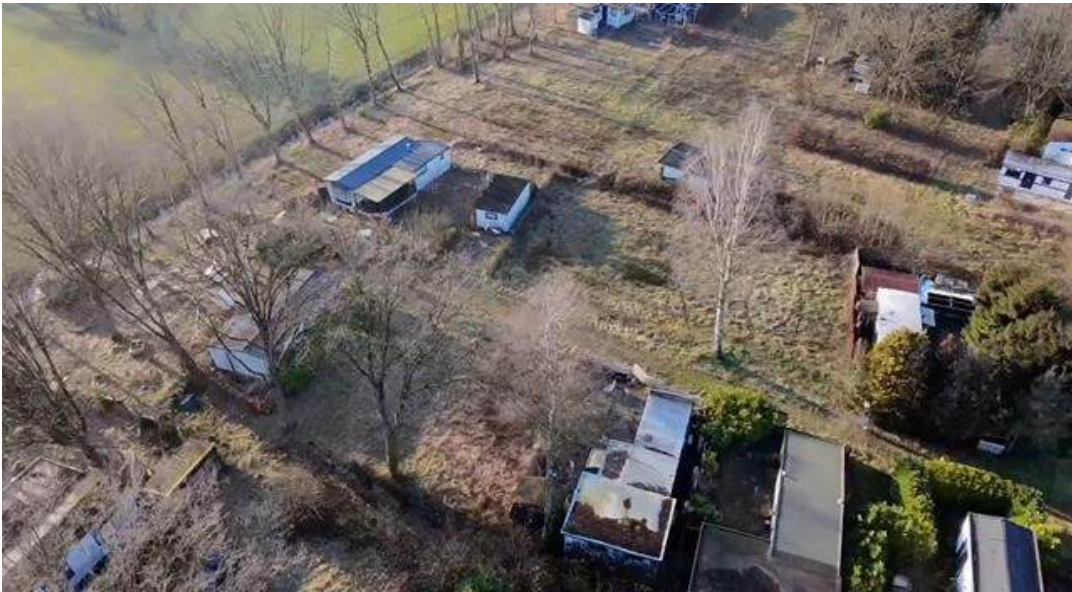
Gebied C, achterste deel zichtbaar dat er veel plaatsen leeg zijn.

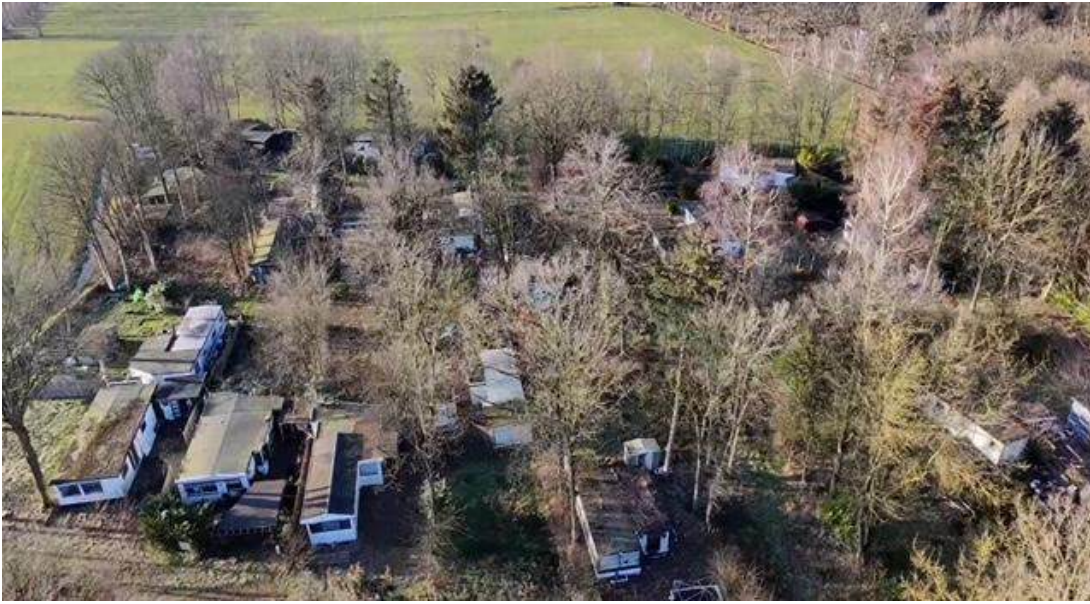
Gebied C met achter in de hoek nr. 140 en op de voorgrond 167 t/m 171

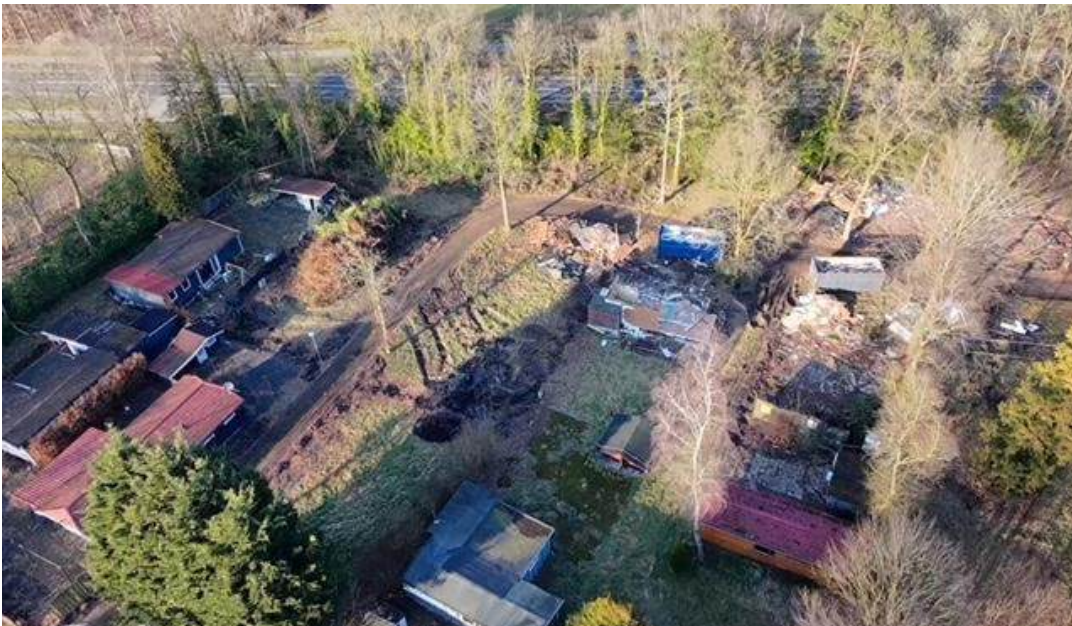
Gebied A met aantal reeds gesloopte chalets

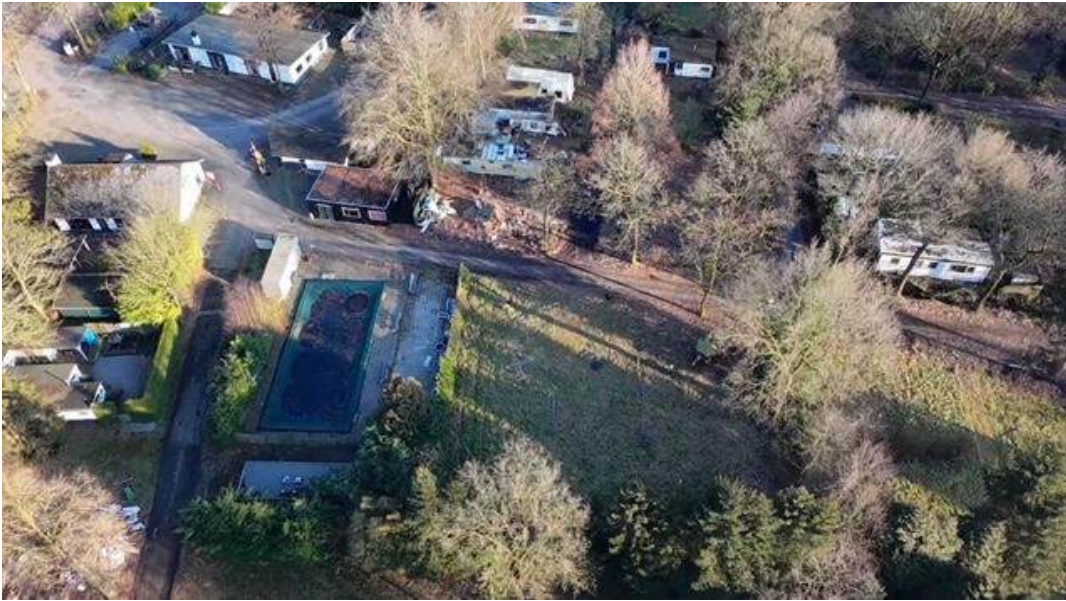
Beheerders woning en horeca gebouw, zwembad en aantal bijgebouwen nog te onderzoeken, valt nu buiten de scope.
