# Asbestinventarisatierapport

**Rucphenseweg 51 CAMP**

Projectnummer : **I25-1764**

**Er zijn asbesthoudende materialen aangetroffen**

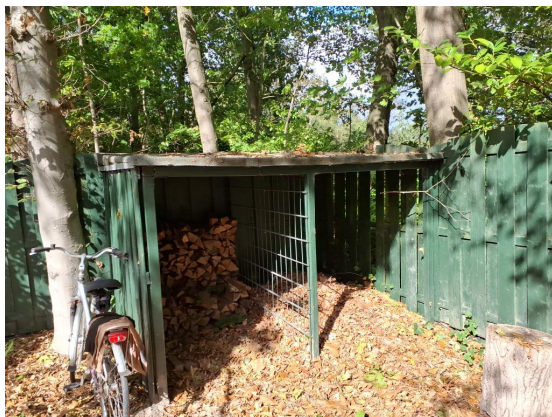
Houthok niet asbestverdacht

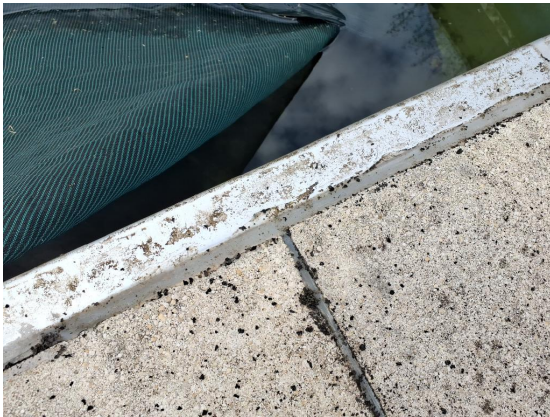
Afdichtingskitten bij zwembad niet asbestverdacht net zo als het zwembad zelf daar ligt zeil in.
