**Bouwhistorische opname**

**Volderstaat 31 te Meerssen**

**Coen Eggen – V/ARCHITECTEN**

**april 2023, aanvulling 14-07-2023**

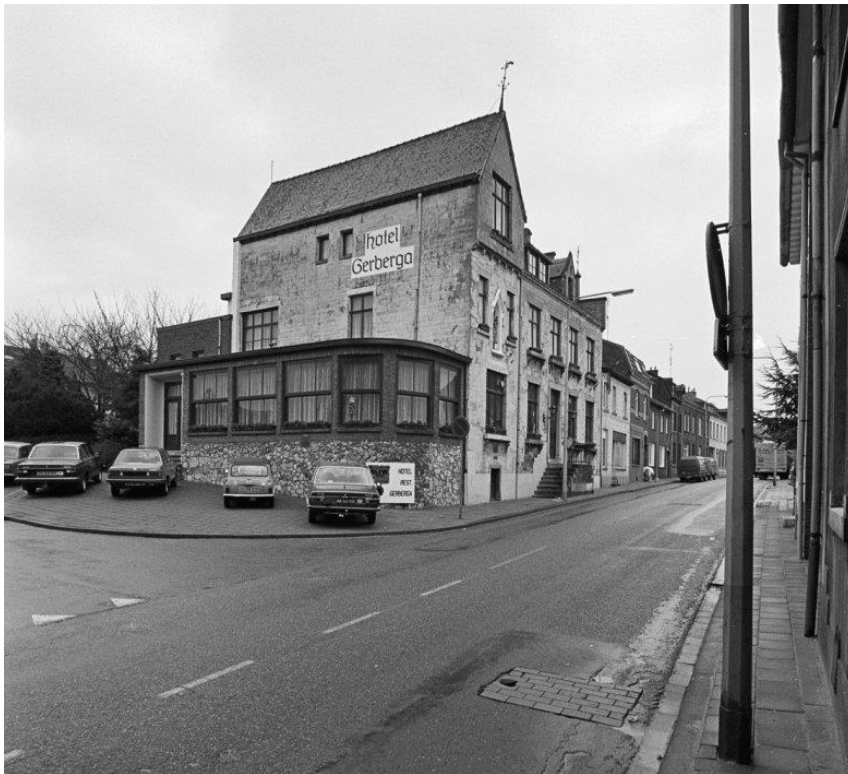
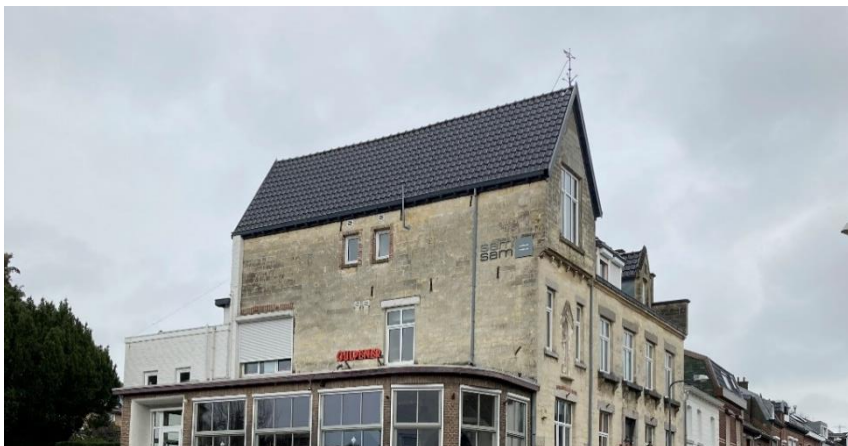
Sinds de vergunde verbouwing in 1983 zijn er toch nog heel wat aanpassingen doorgevoerd die het pand geen recht doen. Bestaande houten kozijnen met oorspronkelijke indeling zijn vervangen door kunststof kozijnen met uitzondering van de uitbouw uit 1956 en de dakkapellen. Zie onderstaande foto uit de Beeldbank van de RCE uit de jaren 60-70 met originele kozijnen en dakbedekking. Tevens is de uitbreiding van de spoelkeuken nog uitgevoerd in metselwerk en niet wit geschilderd. Ook is het dak nog gedekt met een vlakke muldenpan wat die in 2018 gewijzigd is naar een hollandse pan.

Bakgoten zoals oorspronkelijk bedoeld zijn nog aanwezig en gehandhaafd bij de laatste dakrenovatie. Ook de krul motieven zijn nog overal aanwezig.

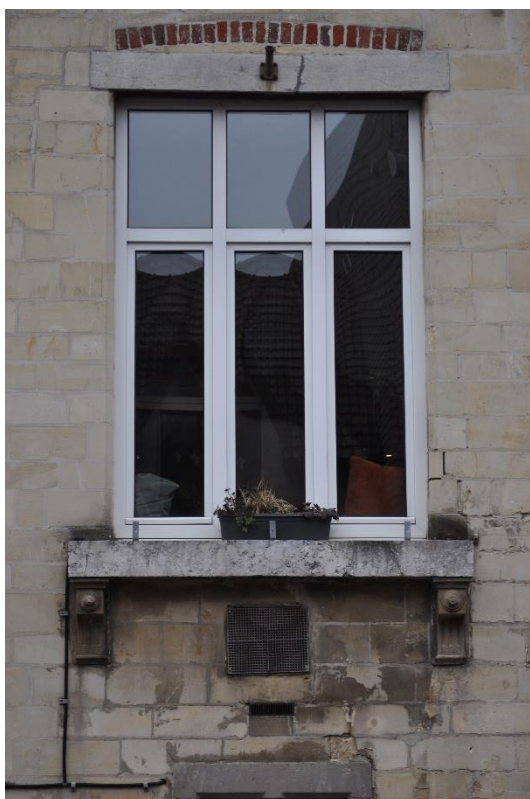
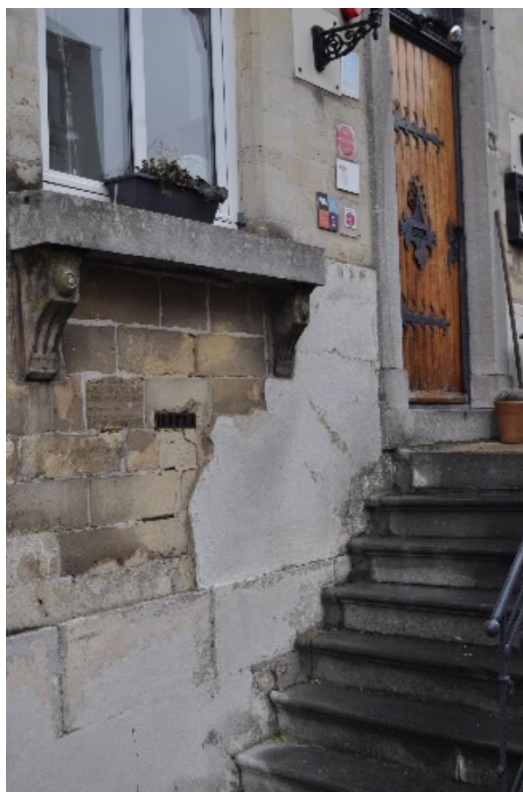
De onderdorpel op de begane grond steekt buiten de gevel uit en rust op mergel consoles.

Het kozijn van de kelderdeur bestaat uit een hergebruikt raamkozijn in Naamse steen waarbij in een latere verbouwingsfase deurkozijn vervangen is door kunststof. De grijs geschilderde gecementeerde plint sluit aan de buitenkanten aan op verticaal geplaatste blokken van Naamse steen, die ter halve hoogte van het raam op de begane grond terug komen. De functie is onduidelijk. Huidige toestand is slecht m.b.t. onderhoud.

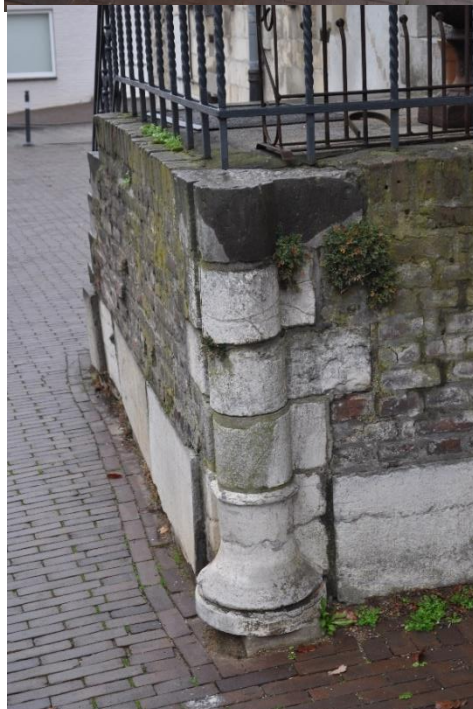
De trap heeft acht treden en is opgebouwd uit herbruikte Naamse steen, die ook voorkomt in de oostelijke beëindiging van het traplichaam in de vorm van een herplaatst fragment van een driekwart ronde hoekpilaar. In het front bevinden zich ogenschijnlijk willekeurig geplaatste hardstenen blokken. De rest is van baksteen. De leuning is gesmeed/geklonken.

Als wij de historische foto uit 1910 bestuderen zien we dat de entree er toen veel robuuster uitzag en hoger als gesloten volume. Wij schatten in dat deze wijziging tijdens de verbouwing in 1956 is doorgevoerd omdat op de vergunningstekening de positie van het huidige leuningwerk wordt aangegeven.

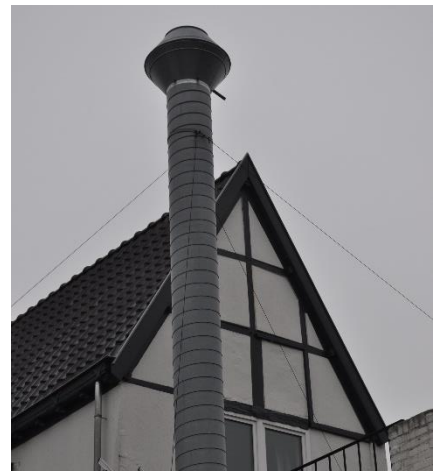
Waarbij in de voorgevel mogelijk de oorspronkelijke topgevel in vakwerk, is vervangen in mergel, is deze deels in de achtergevel nog. Het vakwerk was onderdeel van een heersende door Engeland beïnvloede mode die veel werd toegepast in landhuizen. Daarvan kennen Meerssen, Houthem en Valkenburg er vele, gebouwd door oud-Indiëgangers en andere uit de Randstad afkomstige lieden.

Van de achterzijde kunnen we vaststellen dat deze in de loop van de tijd onderhevig is geweest aan een aantal inferieure ingrepen welke al of niet met vergunning zijn uitgevoerd.

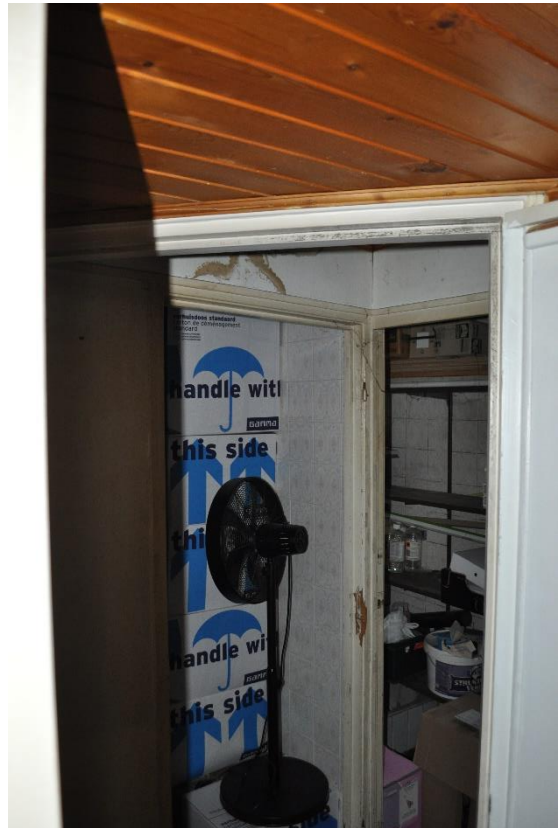
17. Rommelhok op bordes.

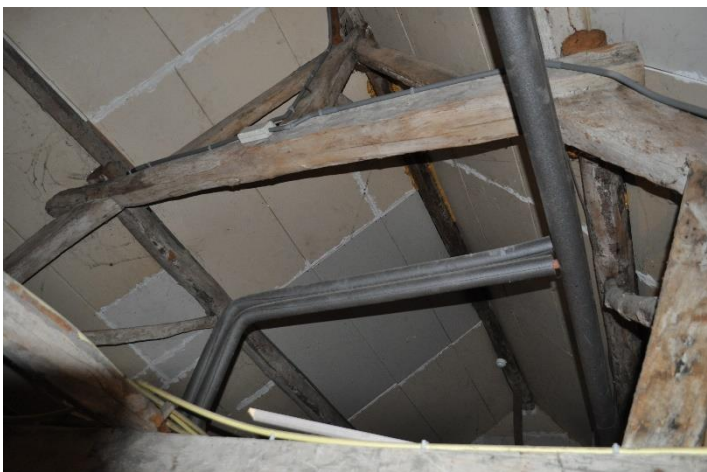
**35. Houten spanten**

**36. Op dit zolderdeel zijn er nog houten spanten en gordingen aanwezig van de kapconstructie van het woonhuis van Pissé, te dateren rond 1830/40**

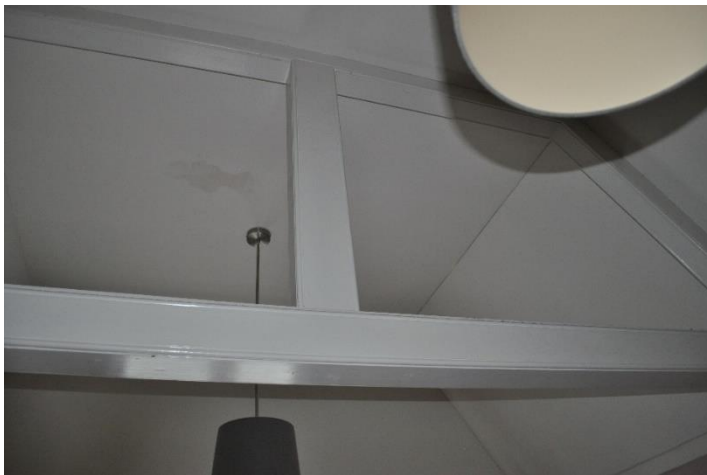
### 41. Spanten in hoge kap zijn omtimmerd en verlaagd plafond aangebracht.

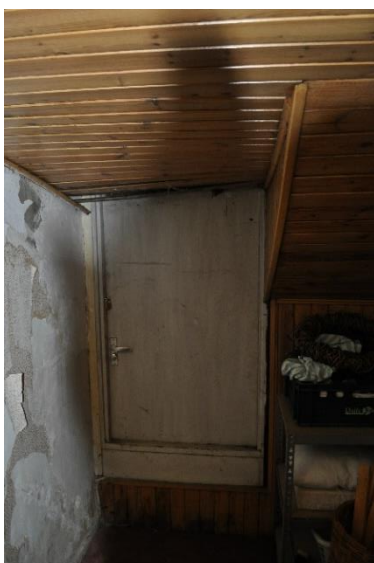
### 43. Nooduitgang naar dak en vluchtladder naar achterzijde.

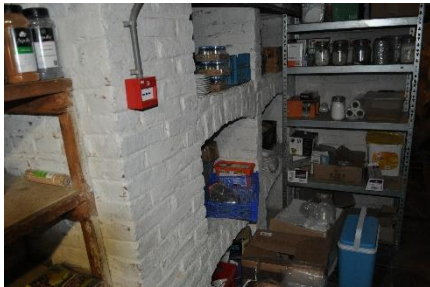
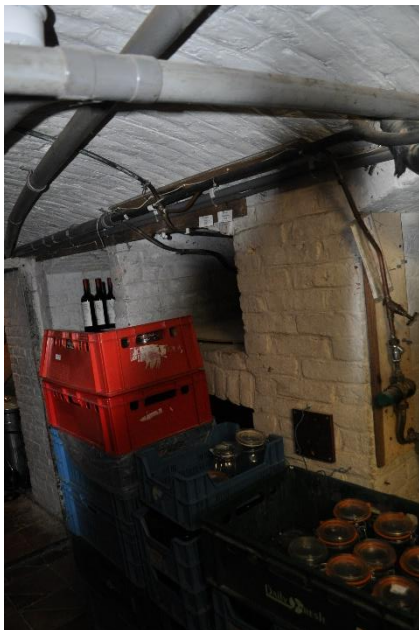
45-46-47 Gemetselde getoogde kelder met zij nissen met onderverdeling voor opslag

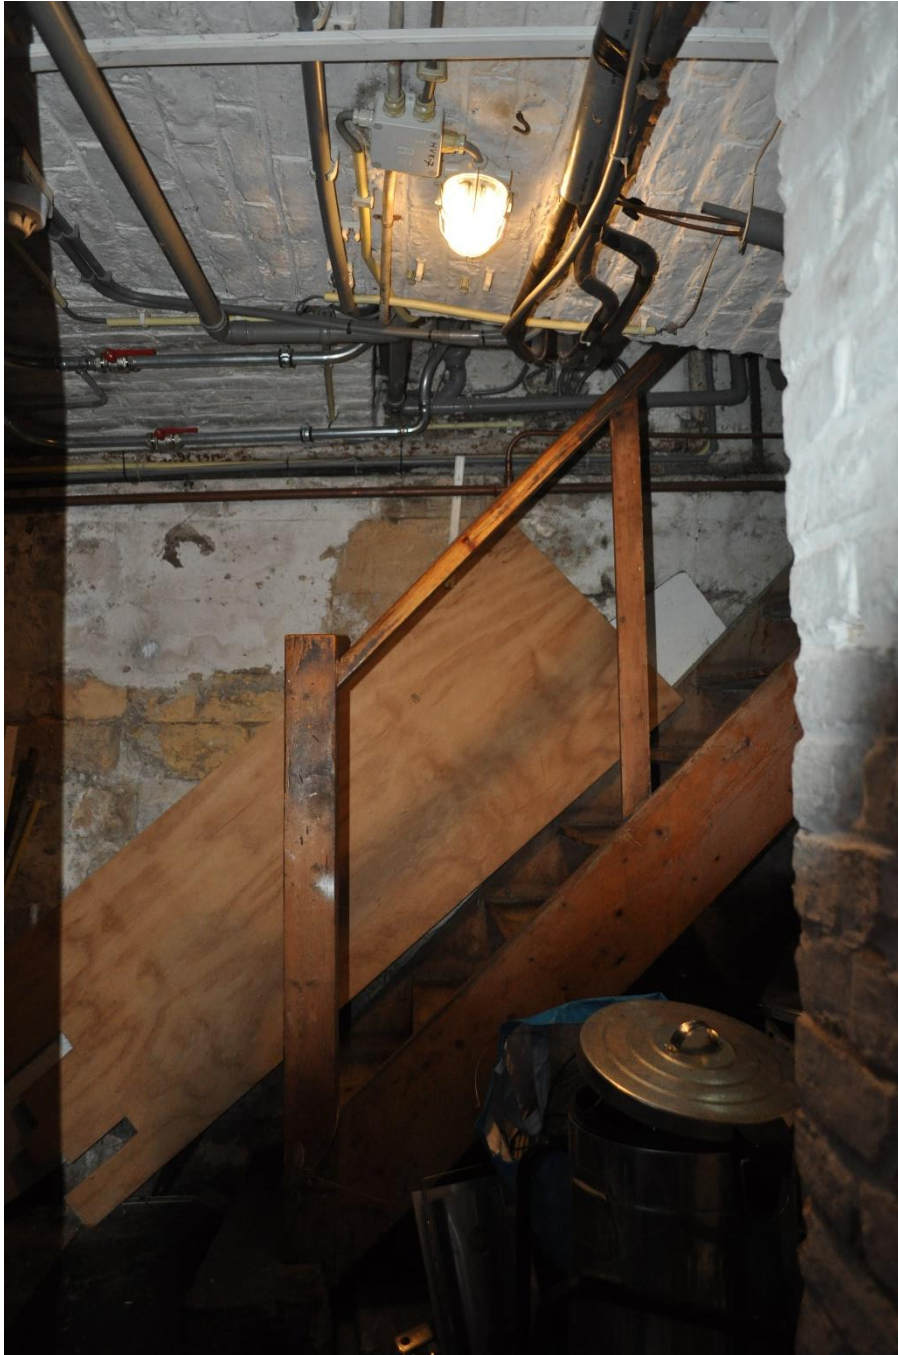
50 Eenvoudige houten keldertrap.
