HISTORISCH BODEMONDERZOEK

KRUITWEG 12

TE VENRAY

| <b>Rapportnummer</b> | 8378.001 |

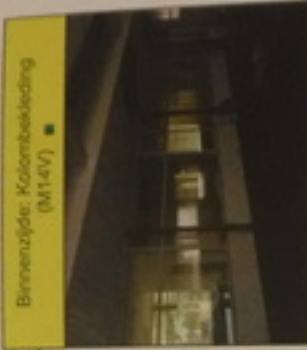
Binnenzijde: Kolombekleding (M14V)

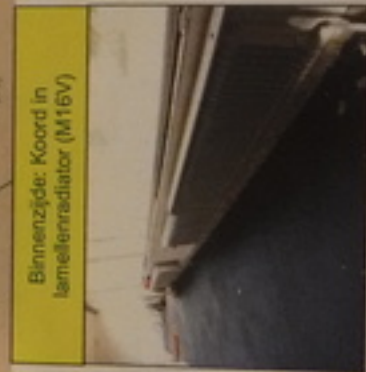
Binnenzijde: Koord in lamellenradiator (M16V)

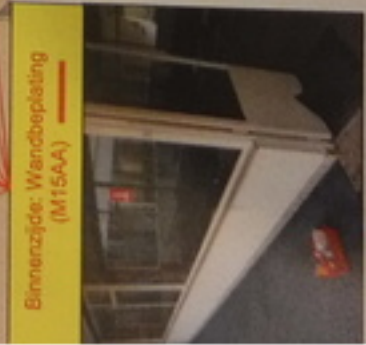
Binnenzijde: Wandbeplating (M15AA)

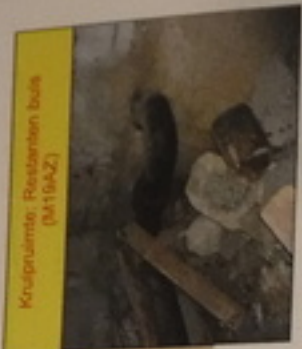
Kruipruimte: Restanten buis (M19AZ)

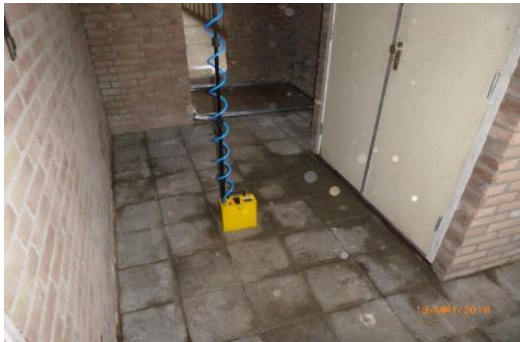
| Foto | 6 | Locatie verwijderde restanten deurbeplating CV-ruimte, bron2, broncode M08AZ opstelling LM4, locatie verwijderde CV-ketels, bron 5 en 6, broncode M010/M020 | |

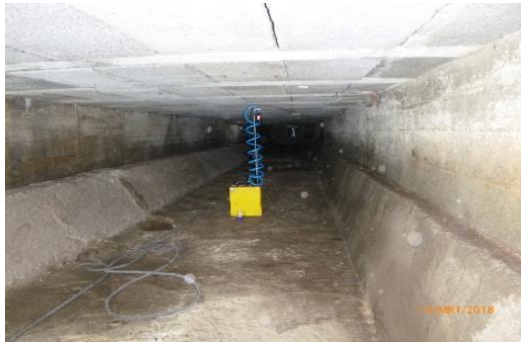
| Foto | 7 | Locatie verwijderde restanten deurbeplating CV-ruimte, bron2, broncode M08AZ, opstelling LM5 | |

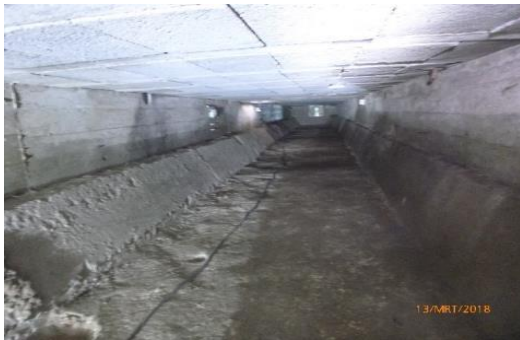
| Foto | 9 | Locatie verwijderde restanten buis, bron 4, broncode M19AZ, locatie verwijderde vlakke plaat bron 14, broncode M18AA, overzicht kruipruimte smal | |

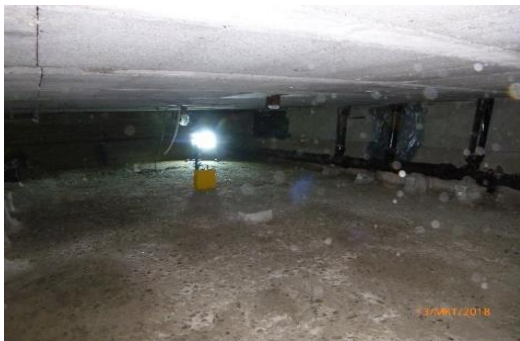
| Foto | 11 | Locatie verwijderde restanten buis, bron 4, broncode M19AZ, locatie verwijderde vlakke plaat bron 14, broncode M18AA, overzicht kruipruimte breed, opstelling LM2 | |

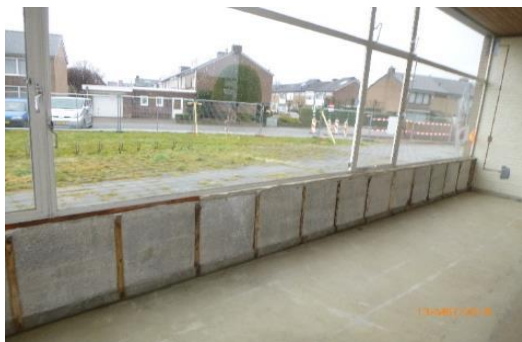
| Foto | 13 | Voorbeeld locatie verwijderde wandbeplating, deel bron 11, monstercode M15AA | |

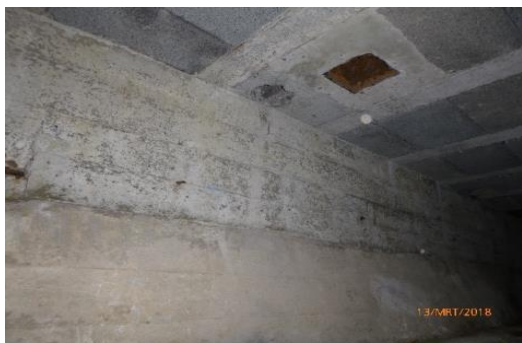
| Foto | 15 | Locatie verwijderde buis bron 15, broncode M19AA in de kruipruimte (smal) | |

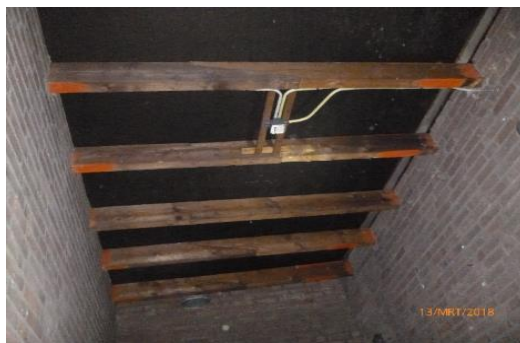
| Foto | 16 | Locatie verwijderde plafondbeplating bron 4, broncode M07AA in de Cv-ruimte | |

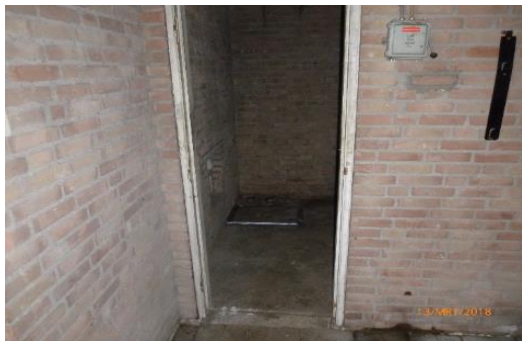
| Foto | 17 | Locatie verwijderde deurbepaling bron 5, broncode M08AA, deur is in zijn geheel verwijderd | |

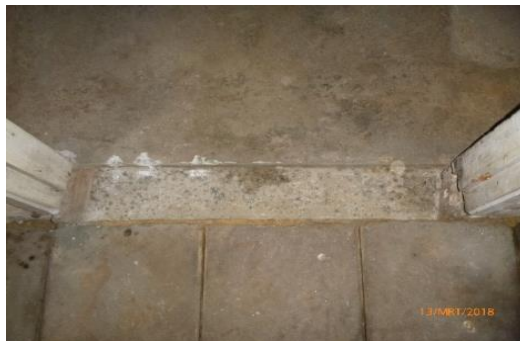
| Foto | 18 | Locatie verwijderde dorpel bron 6 in devCV-ruimte, broncode M09AA | |

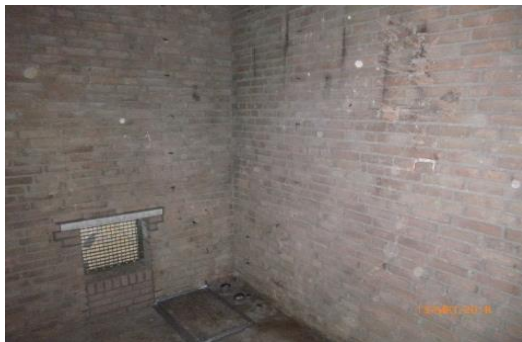
| Foto | 19 | Locatie verwijderde Flespakking bron 7, broncode M11AA. De eidingen met de fles zijn geheel verwijderd | |

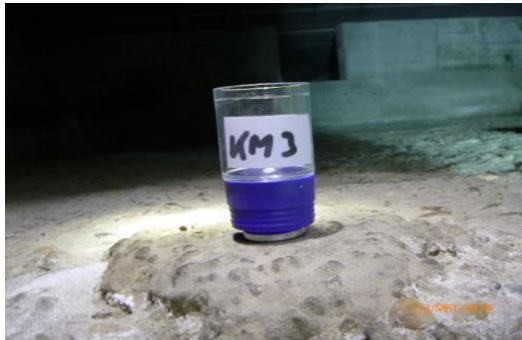
| Foto | 25 | Detailfoto KM3 | | Foto | 26 | Locatie KM4 bij gat in vloer bij kruipruimte (breed) | |

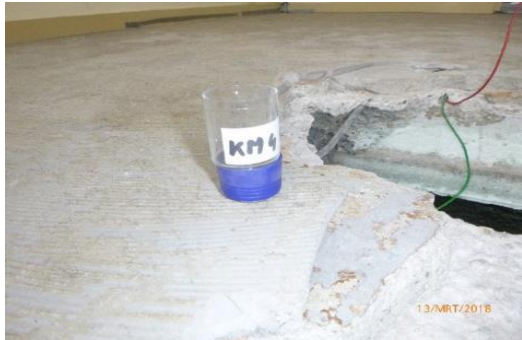
| Foto | 27 | Detailfoto KM4 | | Foto | 28 | Overzicht containment | |

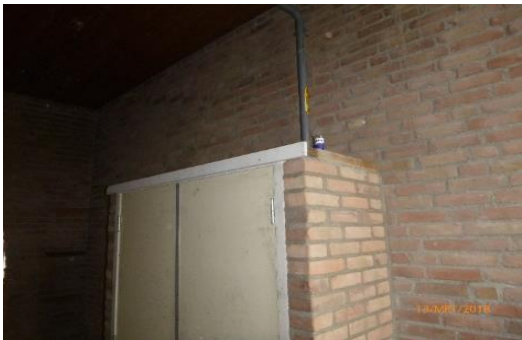
| Foto | 39 | Detailfoto KM8 | Foto | 40 | Locatie KM9 op kast in ruimte voor de CV-ruimte |

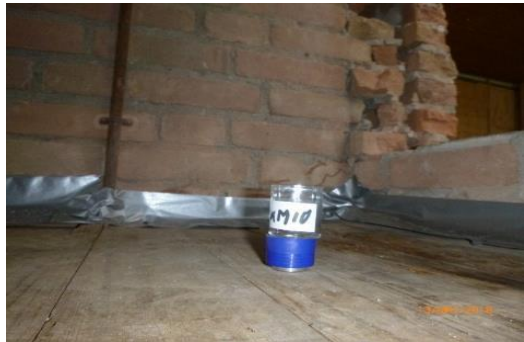
| Foto | 43 | Detailfoto KM10 op vloer ruimte voor de CV-ruimte | |

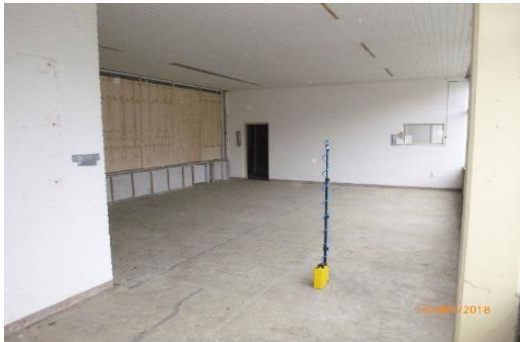
| Foto | 49 | Opstelling LM7 | Foto | 50 | Locatie KM13 |

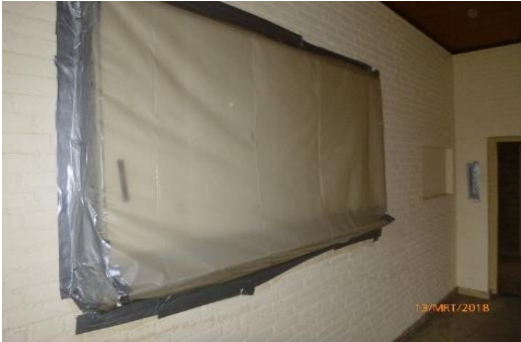
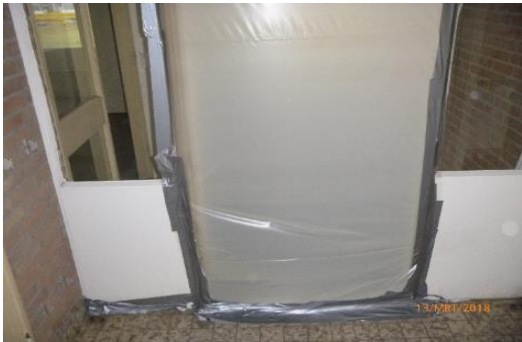
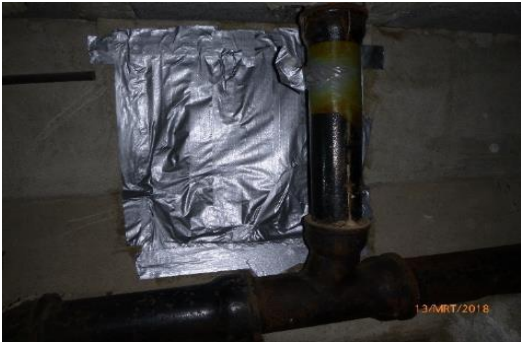
| Foto | 55 | Voorbeeld afgeplate delen | | Foto | 56 | Voorbeeld afgeplate delen | |
| Foto | 57 | Voorbeeld afgeplate delen | | Foto | 58 | Asbestcontainer in het containment | |

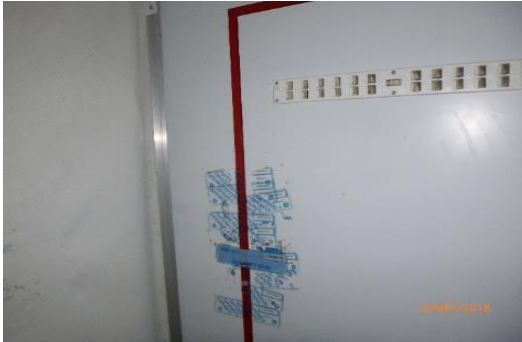
| Foto | 59 | Asbestcontainer in het containment | | Foto | 60 | Verzegeling containment | |

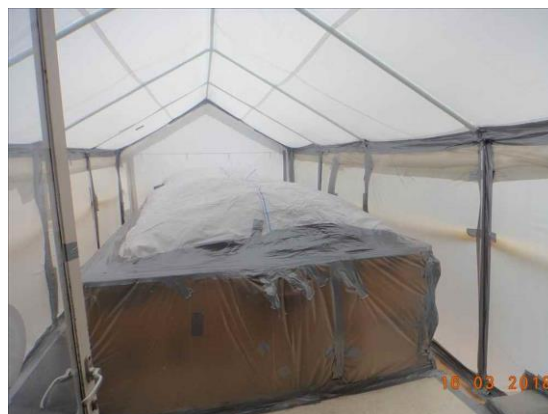
**F20: Container verpakt materiaal**

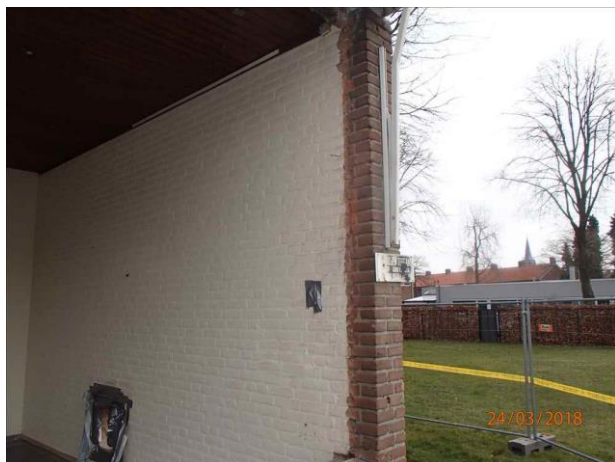
**F1: Verwijderde bron**

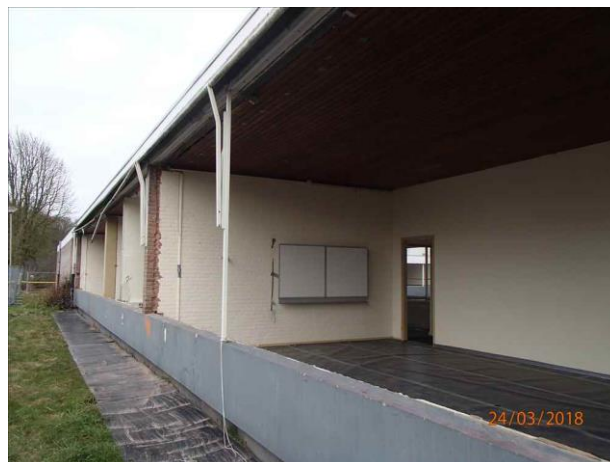
**F2: Verwijderde bron**

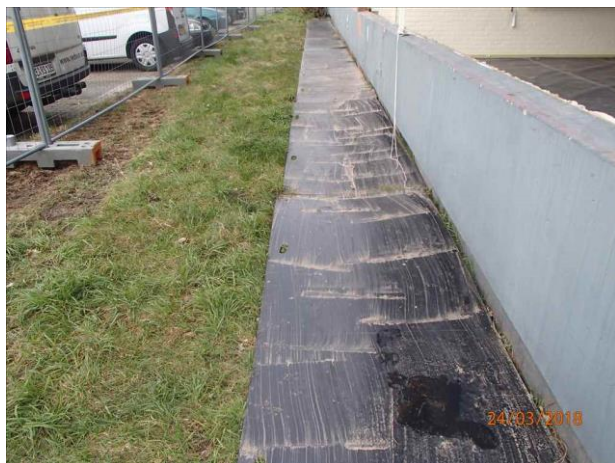
**F3: Rijplaten en begroeiing**

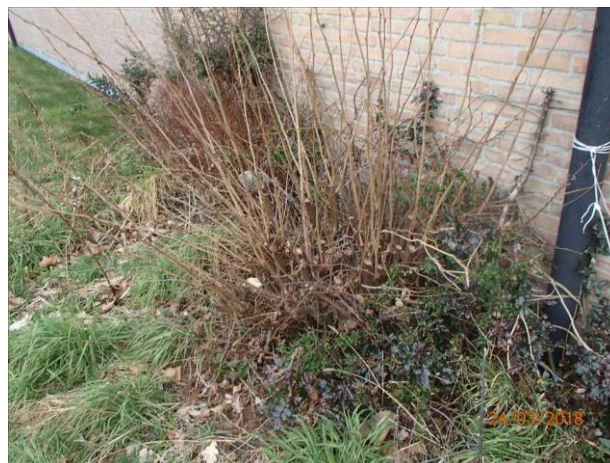
**F4: Begroeiing**

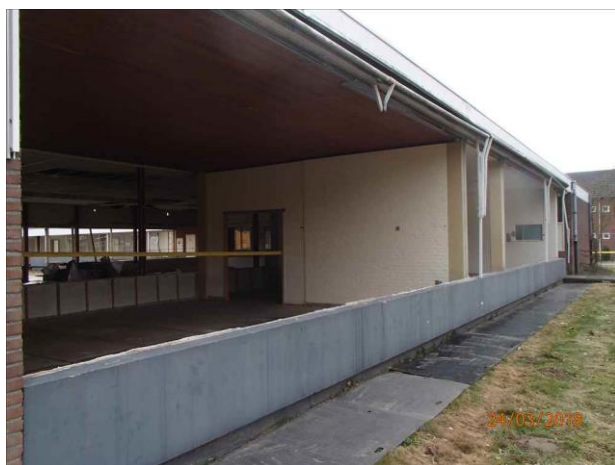
**F5: Verwijderde bron**

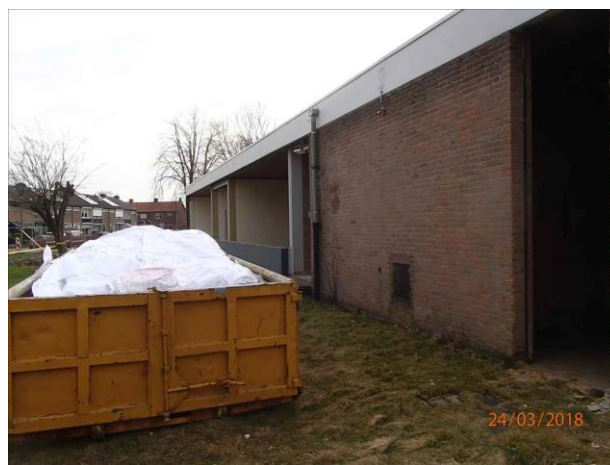
**F6: Container**

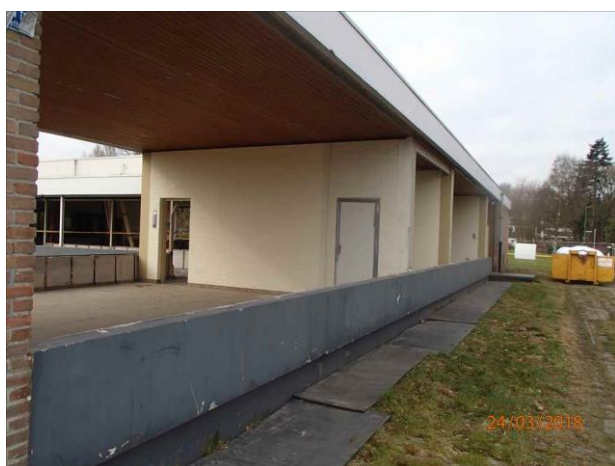
**F7: Verwijderde bron**

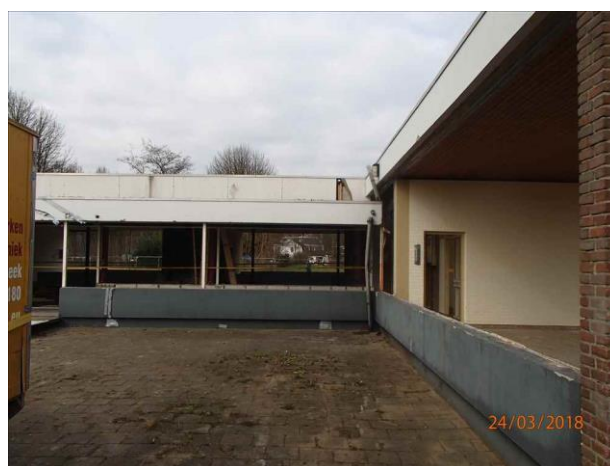
**F8: Verwijderde bron**

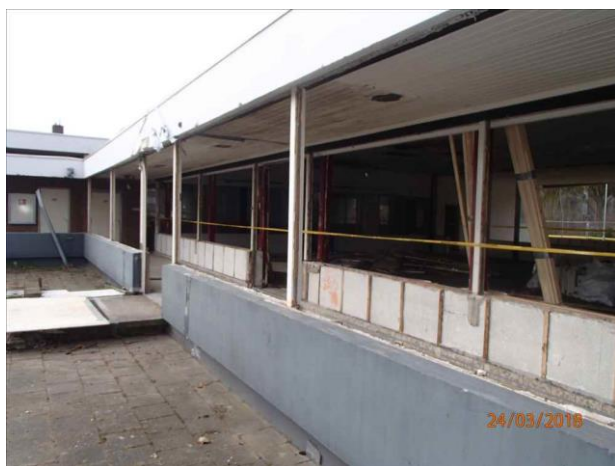
**F9: Verwijderde bron**

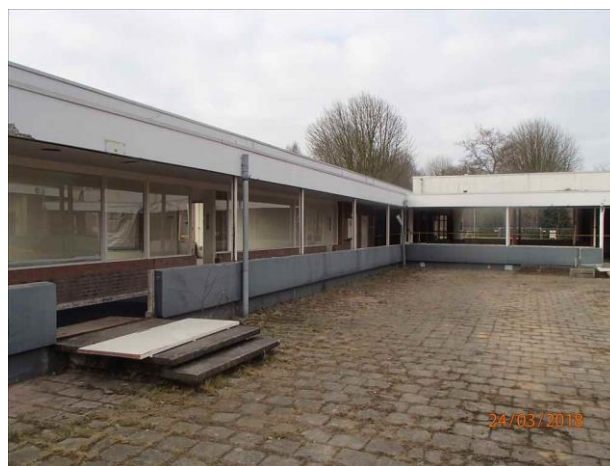
**F10: Verwijderde bron**

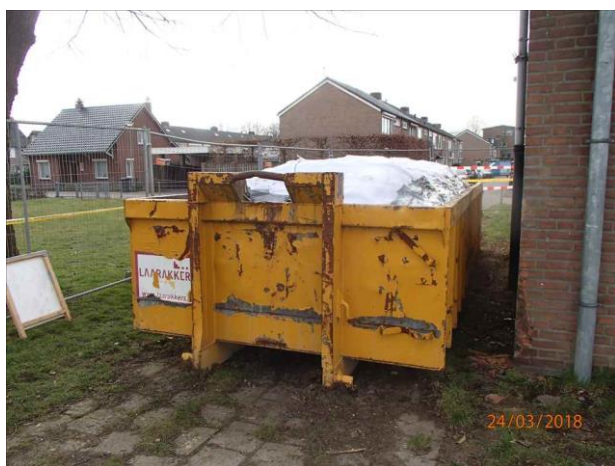
**F11: Container**

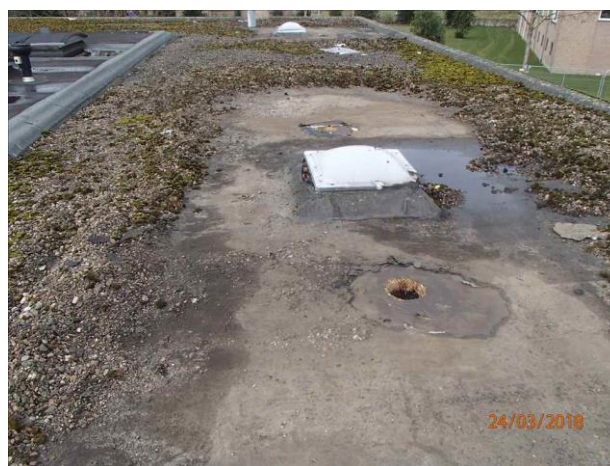
**F12: Verwijderde bron**

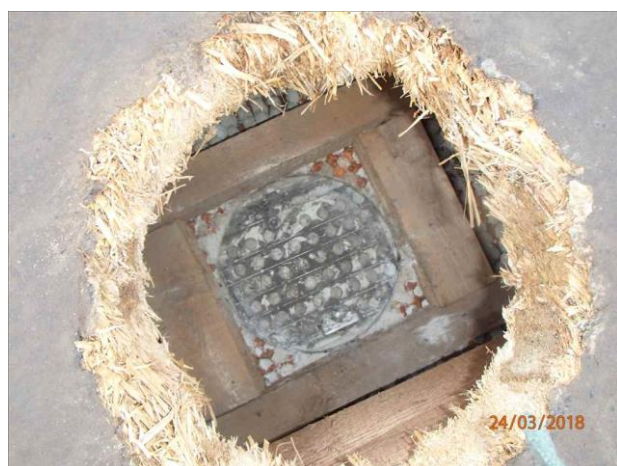
**F13: Verwijderde bron**

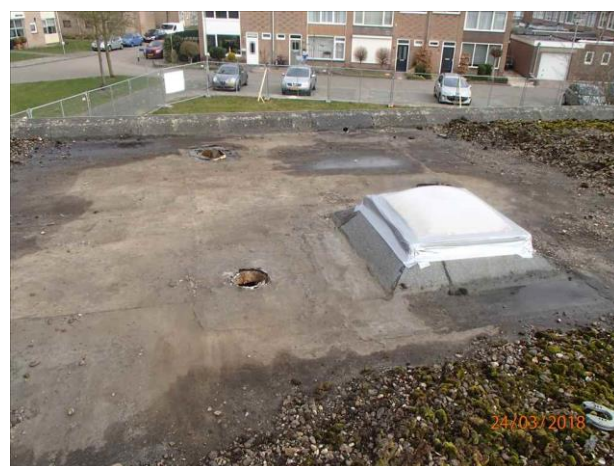
**F14: Verwijderde bron**

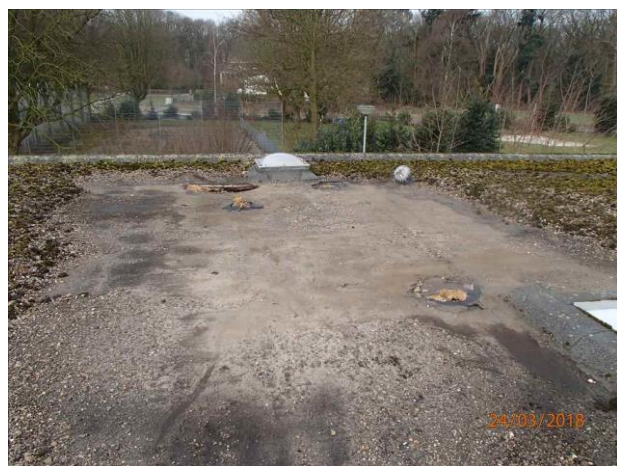
**F15: Verwijderde bron**

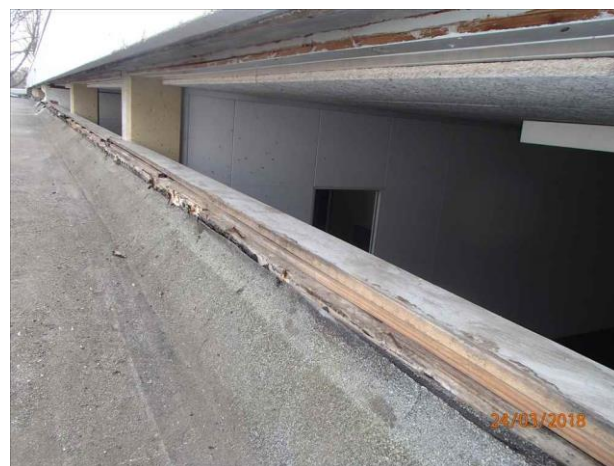
**F16: Verwijderde bron**

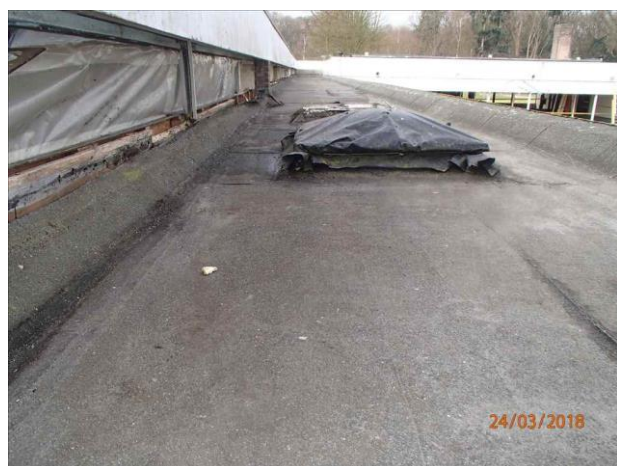
**F17: Verwijderde bron**

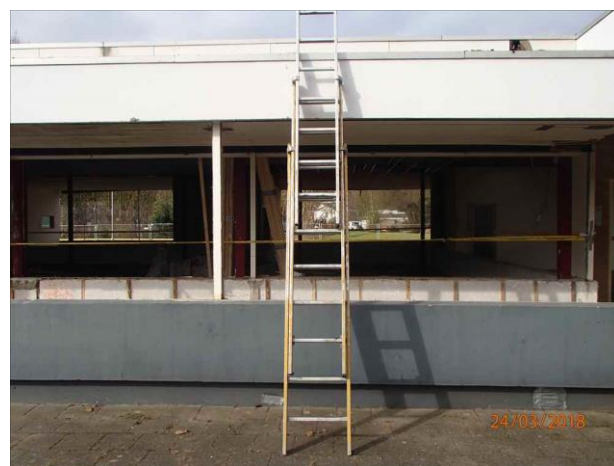
**F18: Ladder**

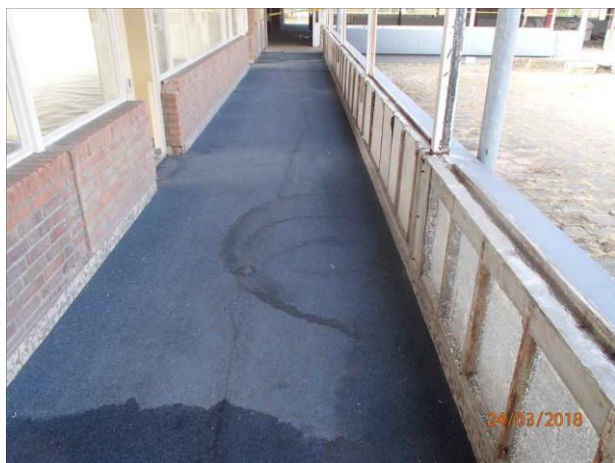
**F19: Overzicht**

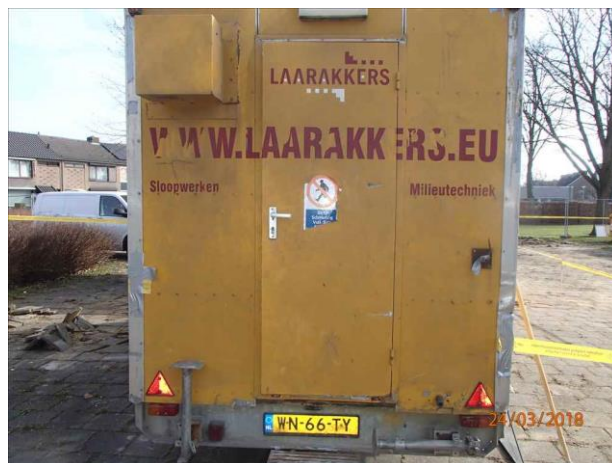
**F20: Aanzicht deco-unit**

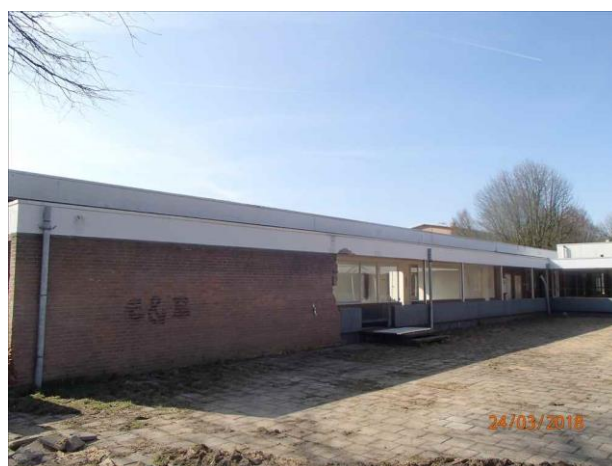
**F22: Aanzicht school**
