# ASBESTINVENTARISATIE

## Drie varkenstallen

Middelweg 83B, 3956 TL Leersum

Projectnummer: BS7237

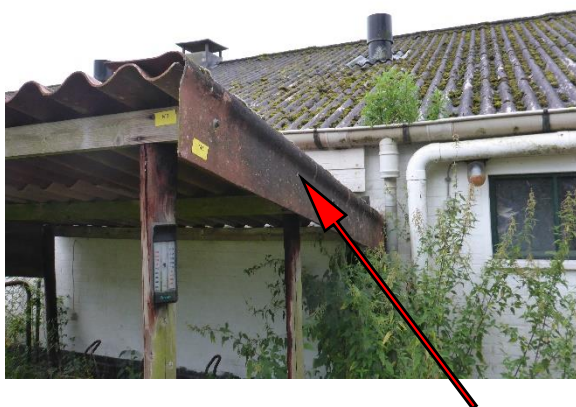
| Bronnummer | B2 | ASBESTHOUDEND | |

| <b>Conclusie</b> | De golfplaten bevinden zich deels ook als zijwand op het afdak | | |

| <b>Advies</b> | Op korte termijn saneren | | |

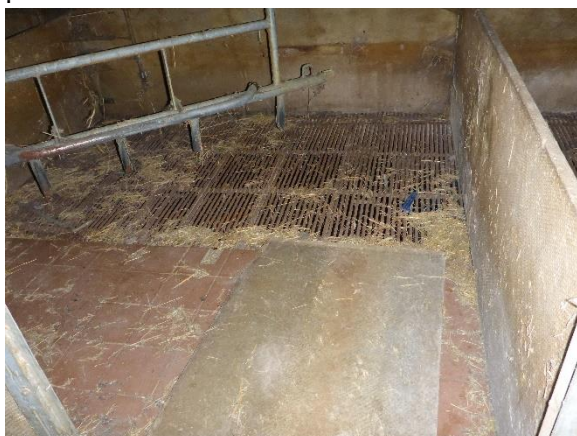
Foto 1: Onderzoek in de schuren

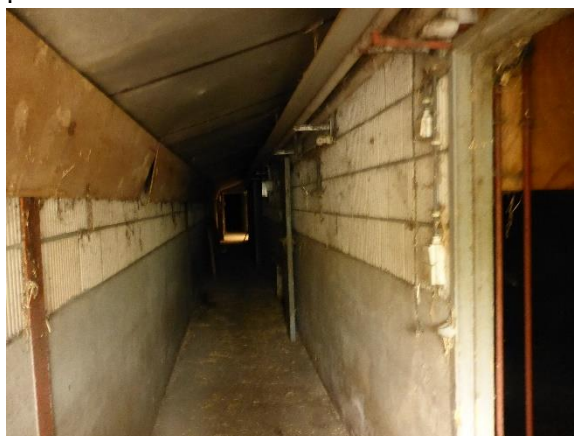
Foto 2: Onderzoek naar de riolering

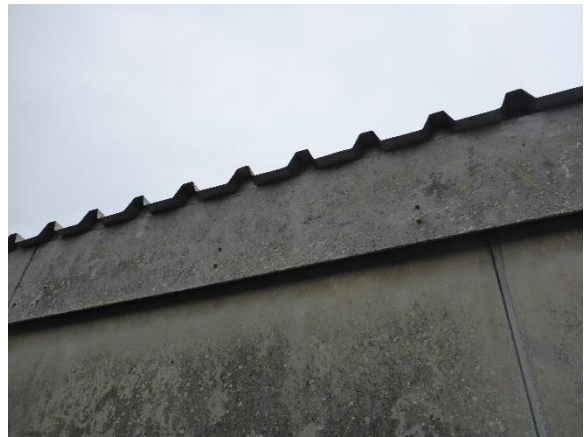
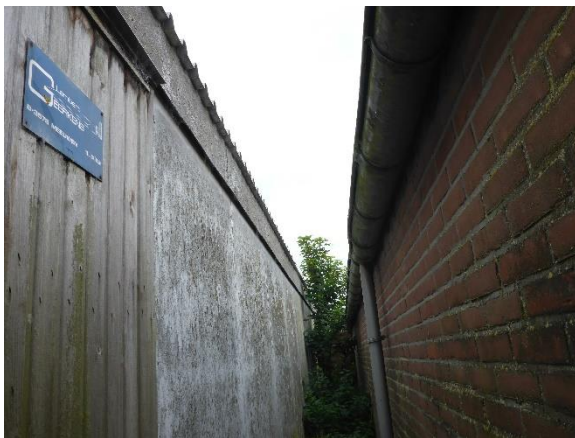
Foto 5: Impressie steeg en afdak bij bijgebouw

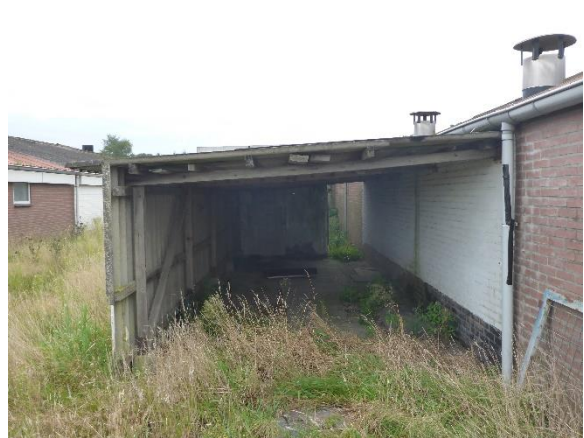
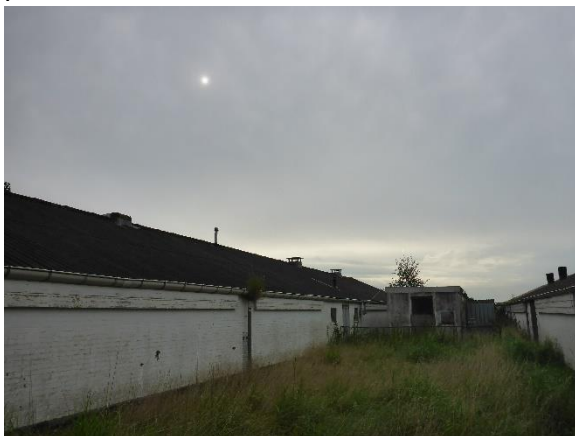
Foto 6: Impressie buiten
