## Verkennend asbestonderzoek

### Heideweg 4 te Harreveld

MM23137

11-12-2023

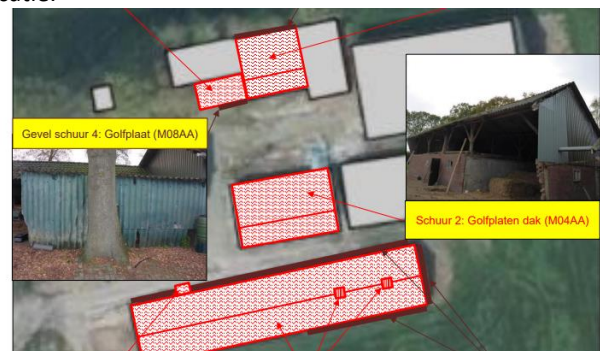
Op de onderzoekslocatie hebben voorzover bekend geen voorgaande bodemonderzoeken plaatsgevonden. In de directe omgeving van de projectlocatie zijn geen relevante bodemverontreiniging aanwezig die eventueel invloed hebben op de onderzoeksstrategie. In 2018 is een asbestinventarisatie uitgevoerd. Hieruit blijkt dat er een aantal asbestverdachte locaties aanwezig zijn op de locatie.

Figuur 10: Asbestverdachte locaties 2018

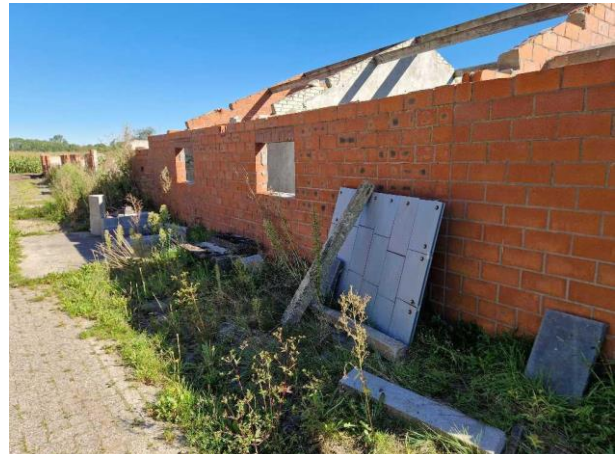
De zuidelijke schuur had in het verleden een asbestgolfplaten dak, waarvan het regenwater niet werd opgevangen door dakgoten en afwatert op de klinkerverharding. Hierdoor was de besmetting van het maaiveld aanzienlijk klein. De oostelijke schuur had in het verleden een asbestgolfplaten dak, waarvan het regenwater eveneens niet werd opgevangen door dakgoten en aan één zijde direct afwatert op het maaiveld. Hierdoor was de besmetting van het maaiveld zeer groot. De westelijke schuur had in het verleden een asbestgolfplaten dak, waarvan het regenwater niet werd opgevangen door dakgoten en aan één zijde afwatert op de klinkerverharding aan de andere zijde direct op het maaiveld. De (vml.) bovengrondse dieseltank en ondergrondse HBO-tank zijn niet in de te amoveren bebouwing waargenomen. De asbesthoudende dakplaten zijn reeds gesaneerd. De overige bebouwing is voorzien van asbestvrije dakplaten. Zie de hieronder weergegeven foto's van de aanwezige bebouwing.

Figuur 12: Verharde druppelzone (oostelijke schuur)

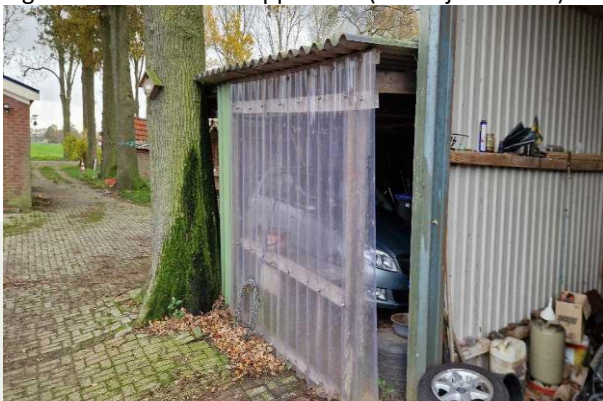
Figuur 13: Vml. locatie asbest ingegraven in bodem?

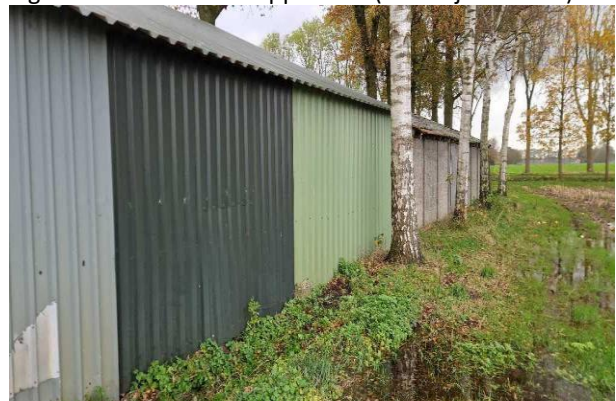
Figuur 14: Druppelzone/ingegraven (westelijke schuur)

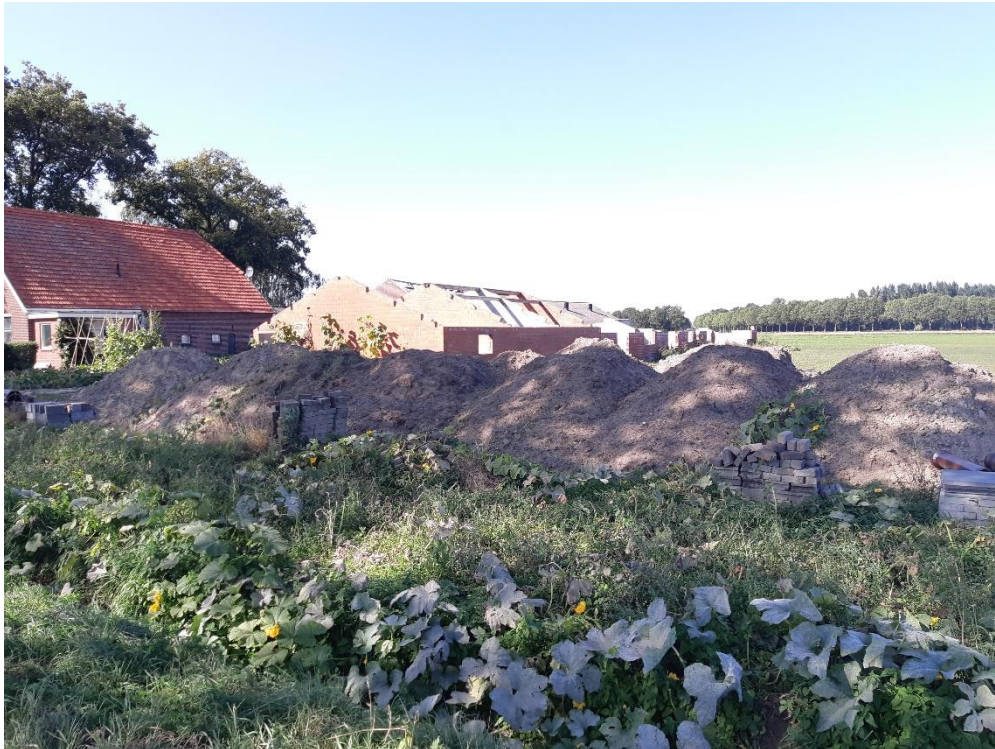
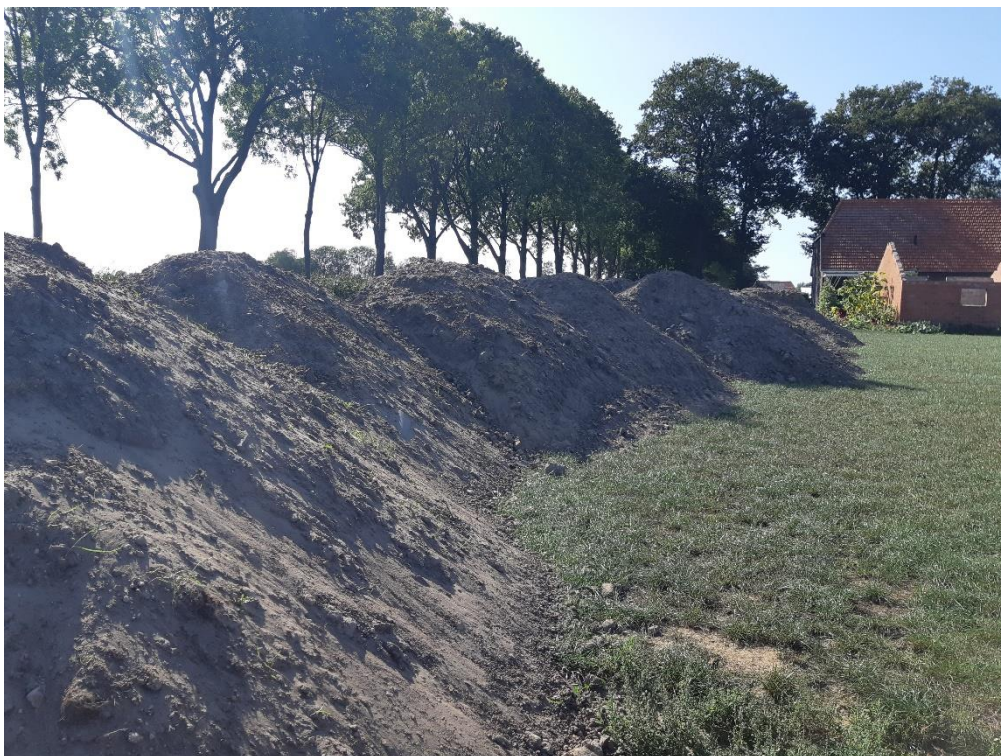
Foto's van de 19 vrachten grond (met tractor en Kieper)

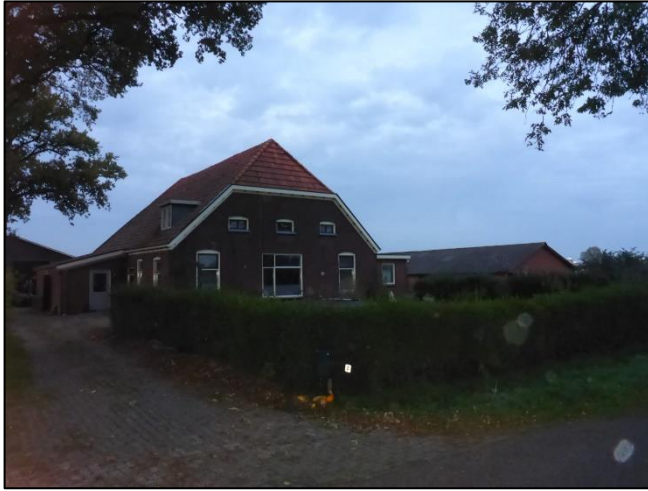
Foto 1: Schuren, Heideweg 4 te Harreveld

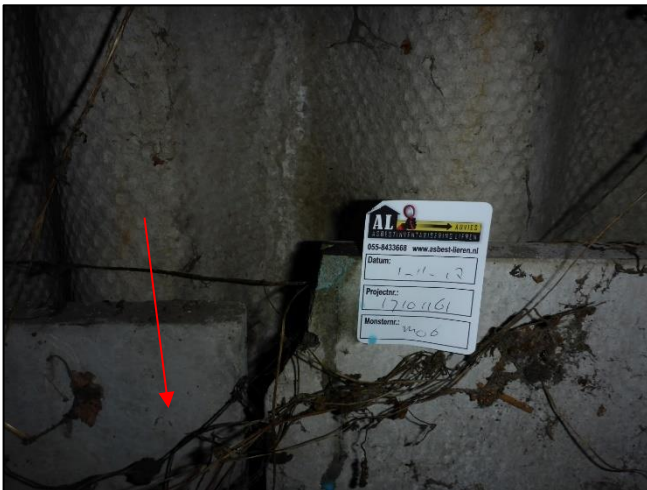
Foto 27: Gevel schuur 3: Vlakke plaat (M06AA)

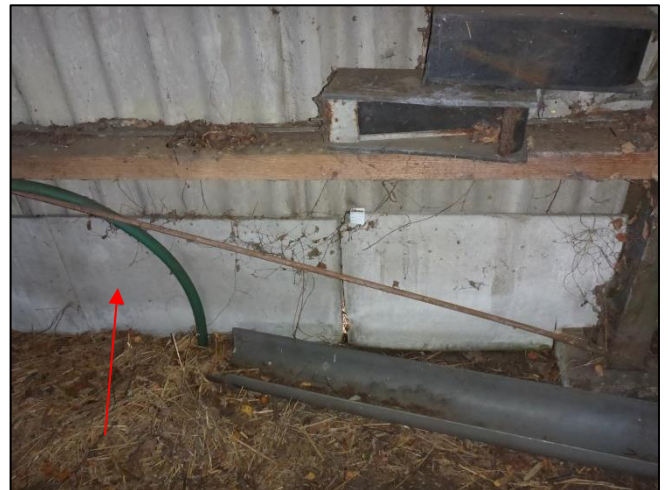
Foto 28: Gevel schuur 3: Vlakke plaat (M06AA)

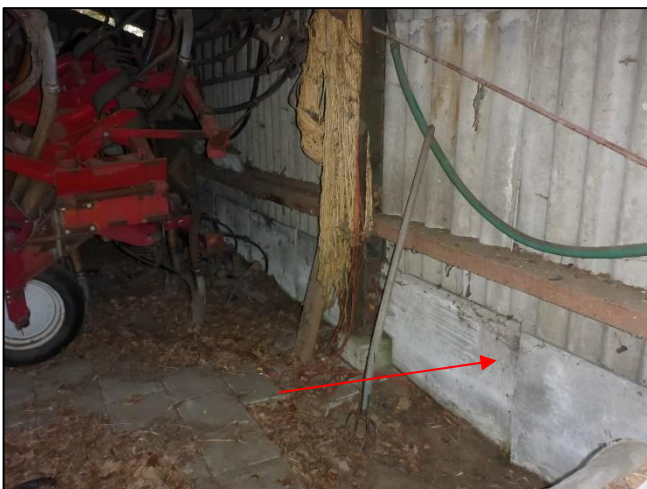
Foto 29: Gevel schuur 3: Vlakke plaat (M06AA)

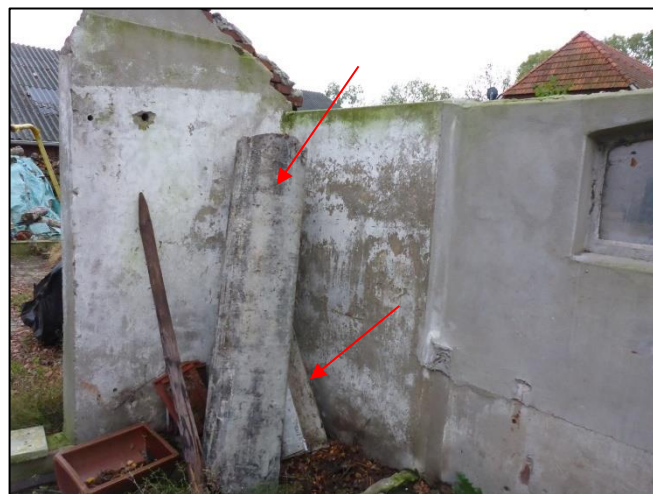
Foto 32: Naast schuur 3: Vormstuk (M07AA)

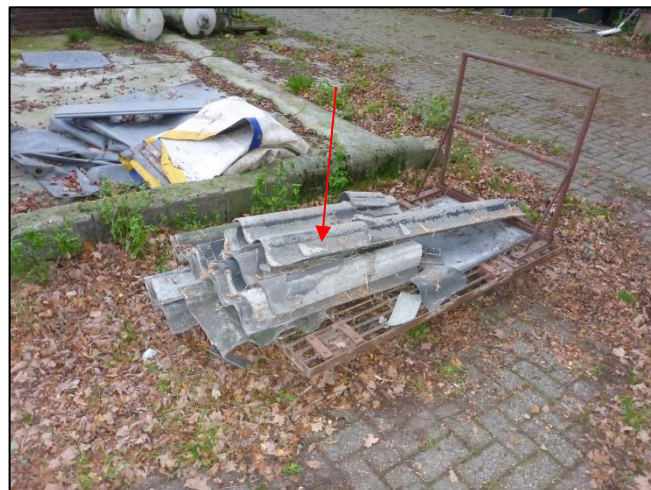
Foto 40: Naast schuur 3: Golfplaat (M08AZ)

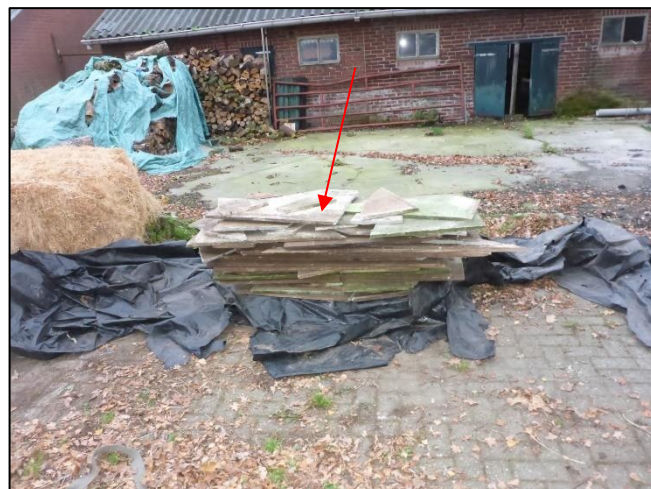
Foto 42: Naast schuur 3: Vlakke plaat (M06AZ)
