## INFORMATIEBLAD

Asbestinventarisatie o.b.v. het Werkveldspecifiek certificatieschema voor het Procescertificaat Asbestinventarisatie, zoals opgenomen in de Arbeidsomstandighedenregeling, Bijlage XIIIa

**Locatie :** Borculoseweg 18  
7141 VM Groenlo  
**Omschrijving :** bedrijven terrein Oldenhuis  
**Opdrachtgever :** Rouwmaat Groep  
Postbus 74  
7140 AB Groenlo

**Projectnummer:** 18BV18836 Versie: 00

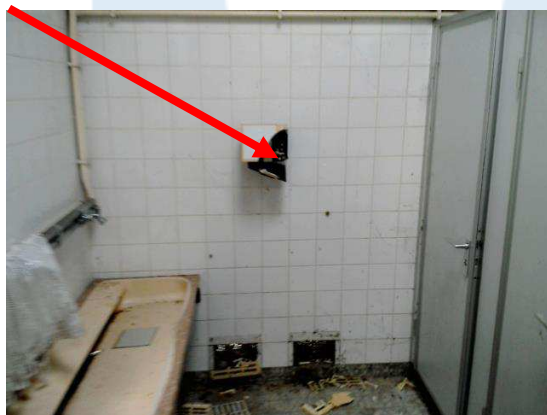
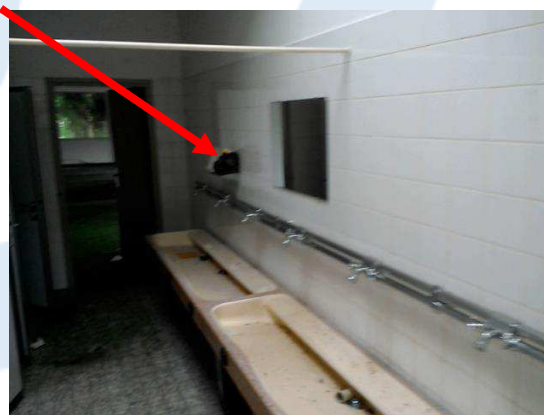
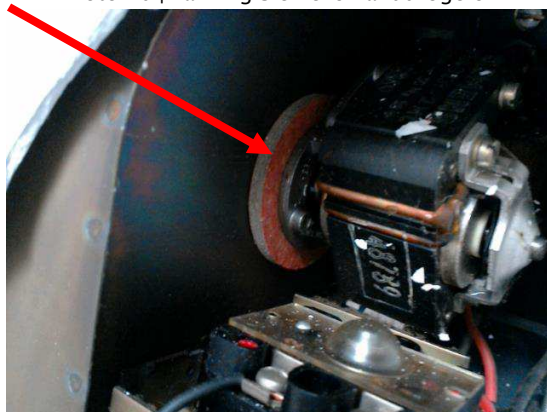
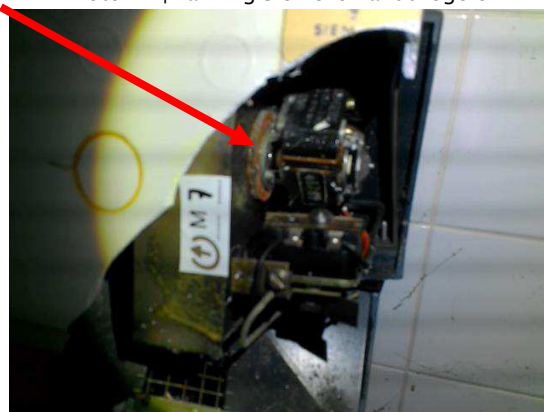
| <b>Bronnummer</b> | 4 |

| <b>Bron</b> | Pakking Siemens handdrogers |

Foto 10 | Pakking Siemens handdrogers

Foto 11 | Pakking Siemens handdrogers

Foto 12 | Pakking Siemens handdrogers

Foto 13 | Pakking Siemens handdrogers

| <b>Saneringsurgentie</b> | Saneren op korte termijn is niet noodzakelijk.<br>Geadviseerd wordt het materiaal vóór sloopen/of renovatiewerkzaamheden te saneren |

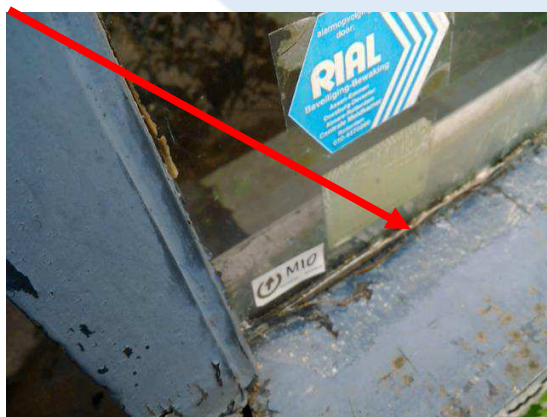
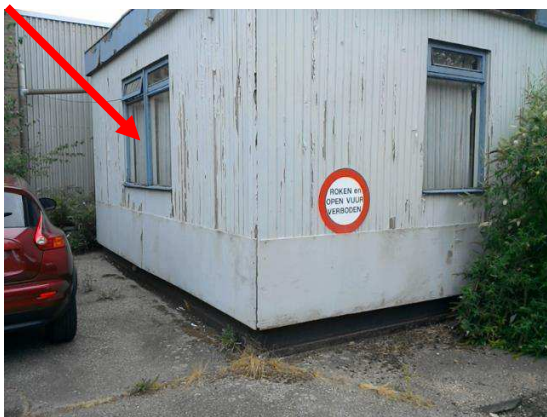
| Bronnummer | 6 |

Foto 16 | Beglazingskit

Foto 18 | Beglazingskit

| Saneringsurgentie | Saneren op korte termijn is niet noodzakelijk. Geadviseerd wordt het materiaal vóór sloop- en/of renovatiewerkzaamheden te saneren |

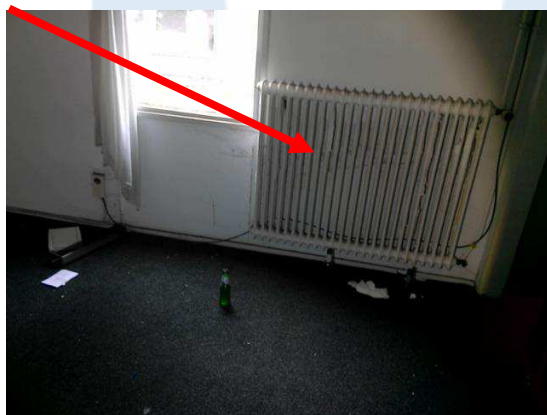
Foto 24 | Pakking lamellen radiator

Foto 25 | Pakking lamellen radiator

Foto 26 | Pakking lamellen radiator

| <b>Saneringsurgentie</b> | Saneren op korte termijn is niet noodzakelijk.<br>Geadviseerd wordt het materiaal vóór sloopen/of renovatiewerkzaamheden te saneren |

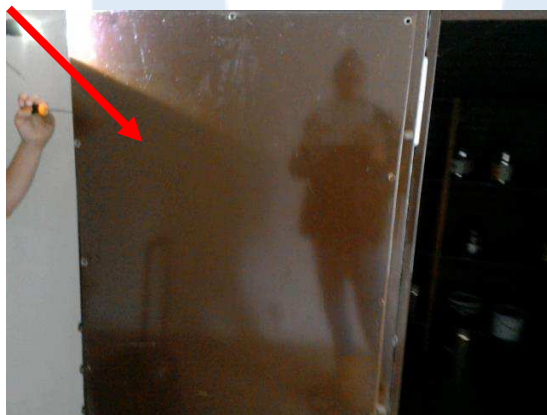
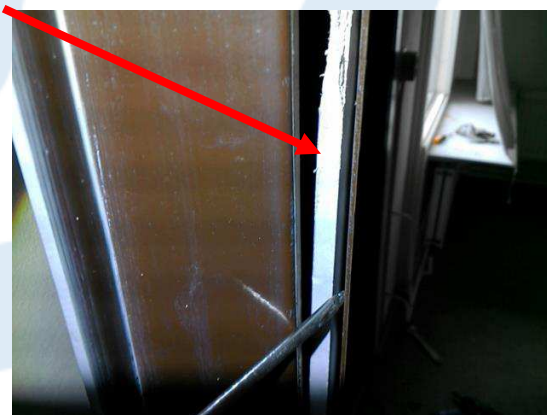
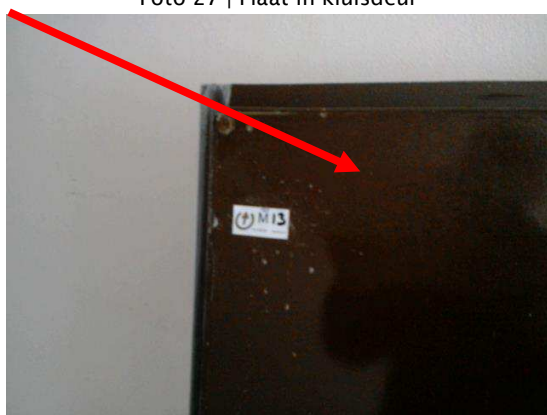
| <b>Bronnummer</b> | 9 |

Foto 27 | Plaat in kluisdeur

Foto 28 | Plaat in kluisdeur

Foto 29 | Plaat in kluisdeur

| <b>Saneringsurgentie</b> | Saneren op korte termijn is niet noodzakelijk.<br>Geadviseerd wordt het materiaal vóór sloopen/of renovatiewerkzaamheden te saneren |

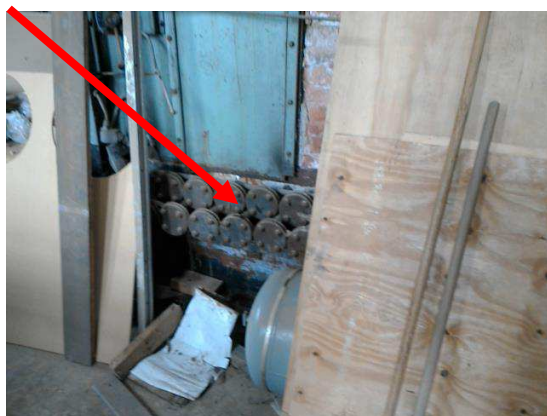
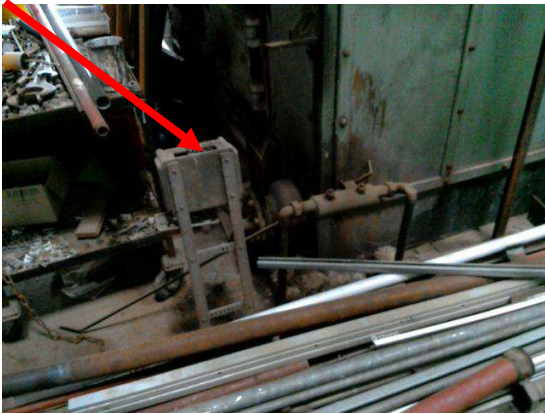
| <b>Bronnummer</b> | 13 |

| <b>Opmerkingen</b> | Tpv ketel en tussen de diverse leidingen |

Foto 39 | Flenspakkingen

Foto 41 | Flenspakkingen

| <b>Saneringsurgentie</b> | Saneren op korte termijn is niet noodzakelijk. Geadviseerd wordt het materiaal vóór sloop- en/of renovatiewerkzaamheden te saneren |

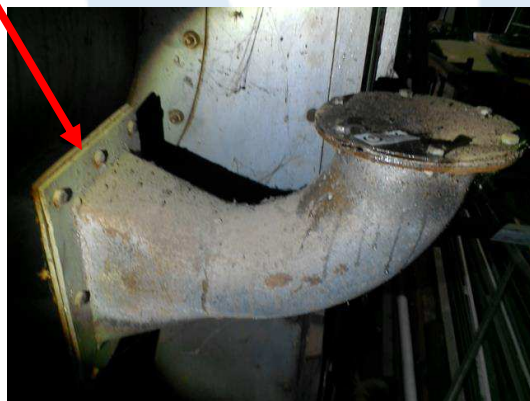
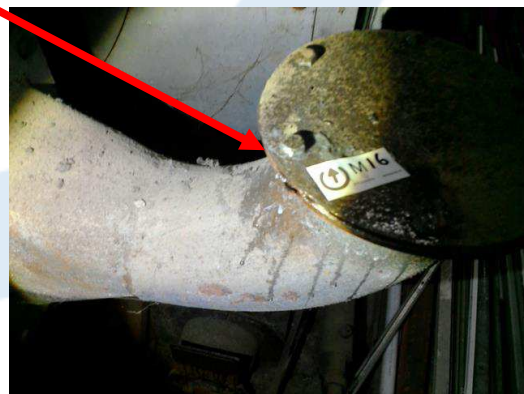
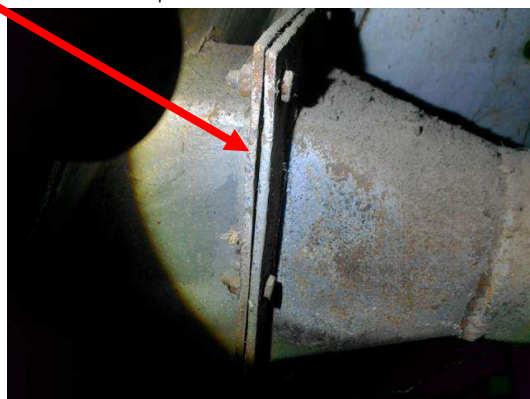
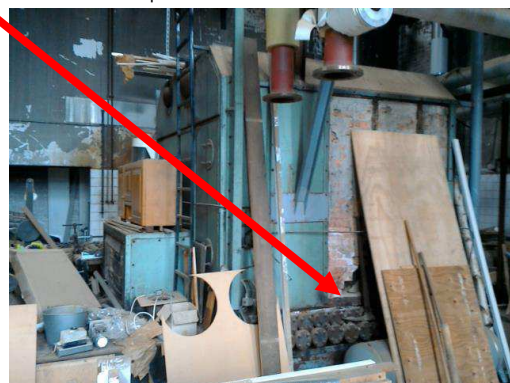
| <b>Bronnummer</b> | 14 |

| <b>Bron</b> | Koord Geb. Weide ketel |

| <b>Opmerkingen</b> | gebr. Weide ketel, bj: 1984, vermoedelijk tussen diverse afdichtingen koord aanwezig |

Foto 42 | Koord flens Geb. Weide ketel

Foto 43 | Koord flens Geb. Weide ketel

Foto 44 | Koord flens Geb. Weide ketel

Foto 45 | Koord flens Geb. Weide ketel

| <b>Saneringsurgentie</b> | Saneren op korte termijn is niet noodzakelijk. Geadviseerd wordt het materiaal vóór sloop-en/of renovatiewerkzaamheden te saneren |

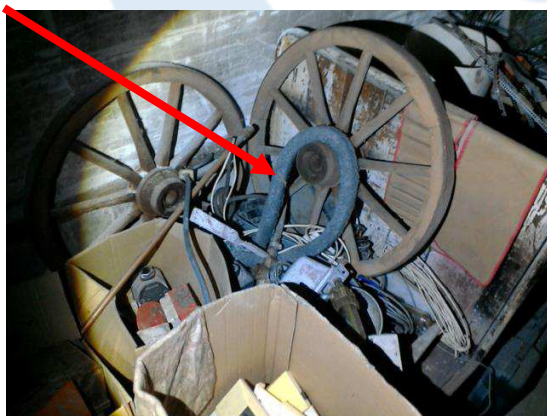
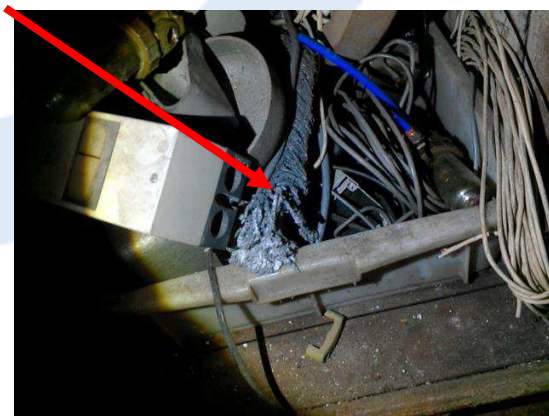
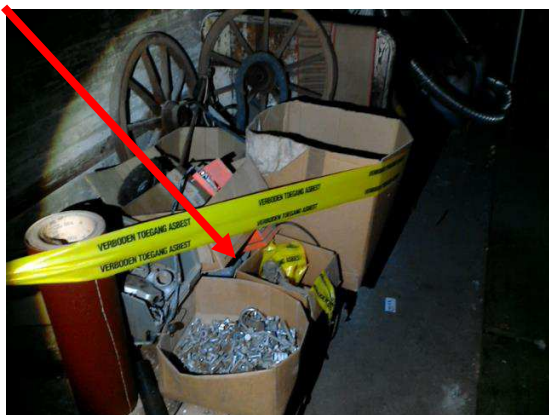
| <b>Bronnummer</b> | 17 |

| <b>Opmerkingen</b> | gebr. Weide ketel, bj: 1984, vermoedelijk tussen diverse afdichtingen koord aanwezig |

Foto 51 | Restanten koord in magazijn

Foto 52 | Restanten koord in magazijn

Foto 53 | Restanten koord in magazijn

| <b>Saneringsurgentie</b> | Saneren op korte termijn is niet noodzakelijk. Geadviseerd wordt het materiaal vóór sloopen/of renovatiewerkzaamheden te saneren |

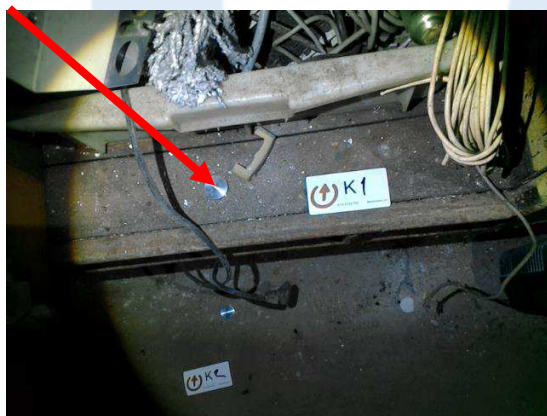
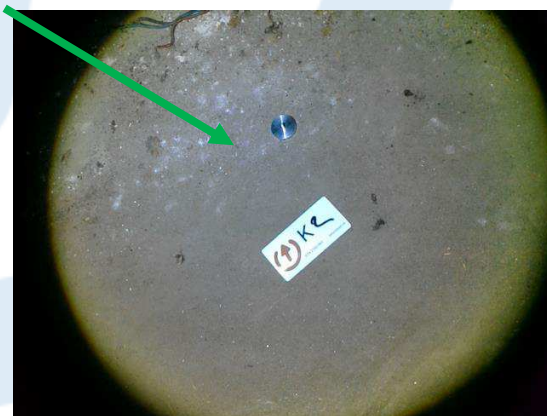
| <b>Bronnummer</b> | 18 |

Foto 54 | Kleefmonsters tpv koord

Foto 55 | Kleefmonsters tpv koord

| <b>Saneringsurgentie</b> | Saneren op korte termijn is niet noodzakelijk.<br>Geadviseerd wordt het materiaal vóór sloop-<br>en/of renovatiewerkzaamheden te saneren |

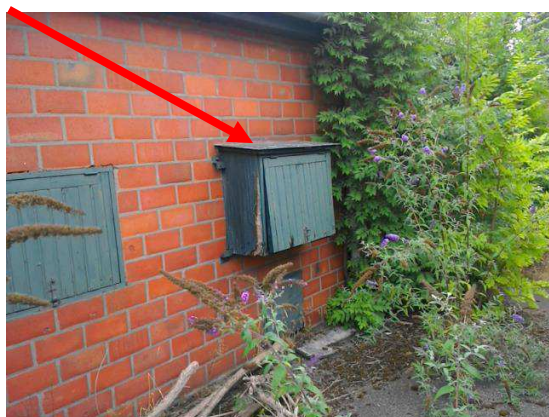
Foto 65 | Plaatje op kast zijgevel

| <b>Saneringsurgentie</b> | Saneren op korte termijn is noodzakelijk. Geadviseerd wordt om tot die tijd de ruimte af te sluiten en deze niet meer te betreden zonder gebruikmaking van asbest gerelateerde persoonlijke beschermingsmiddelen. De ruimte is gemarkeerd middels een waarschuwingsticker. Tevens wordt u geadviseerd een aanvullend risicobeoordelingonderzoek, conform NEN 2991, uit te laten voeren naar de mogelijke risico's voor de gebruikers van het gebouw en om een eventuele verontreiniging met asbestvezels in het stof in kaart te brengen. |

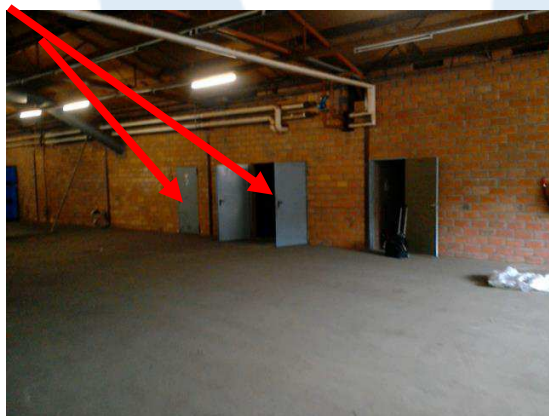
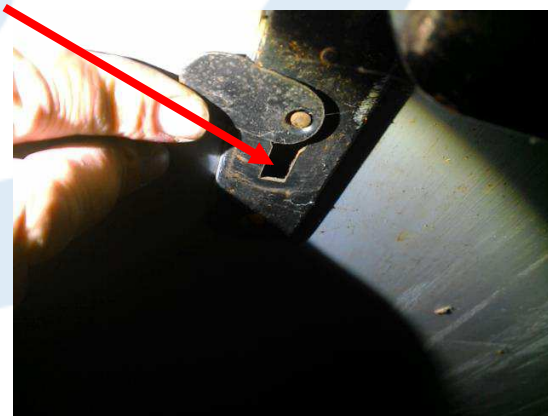
Foto 73 | Branddeuren

Foto 74 | Branddeuren

| <b>Saneringsurgentie</b> | Saneren op korte termijn is niet noodzakelijk. Geadviseerd wordt het materiaal vóór sloop- en/of renovatiewerkzaamheden te saneren |

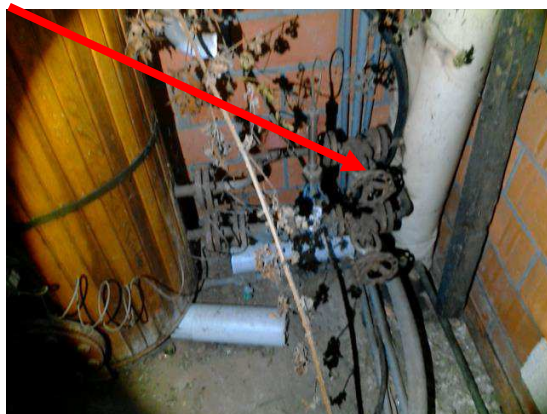
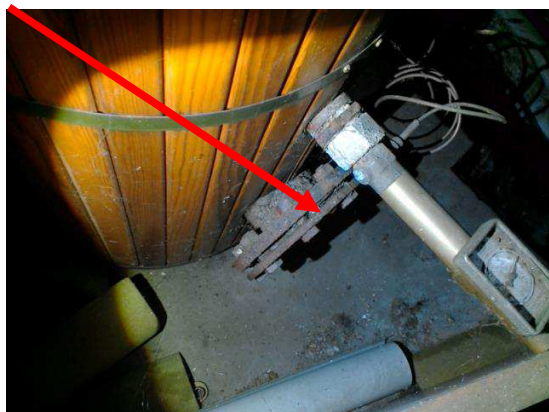
| <b>Bronnummer</b> | 24 |

| <b>Opmerkingen</b> | Tpv ketel en tussen de diverse leidingen |

Foto 75 | Flenspakkingen

Foto 77 | Flenspakingen

| <b>Saneringsurgentie</b> | Saneren op korte termijn is niet noodzakelijk. Geadviseerd wordt het materiaal vóór sloop- en/of renovatiewerkzaamheden te saneren |

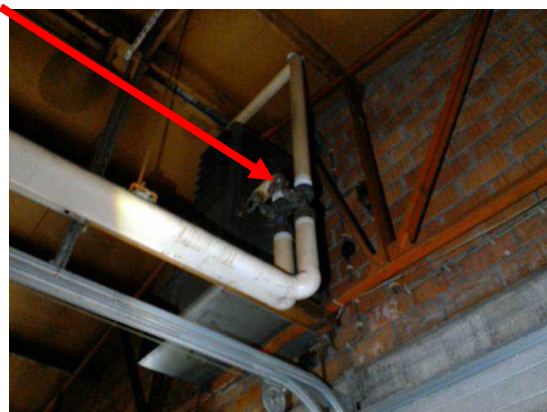
Foto 78 | Flenspakingen

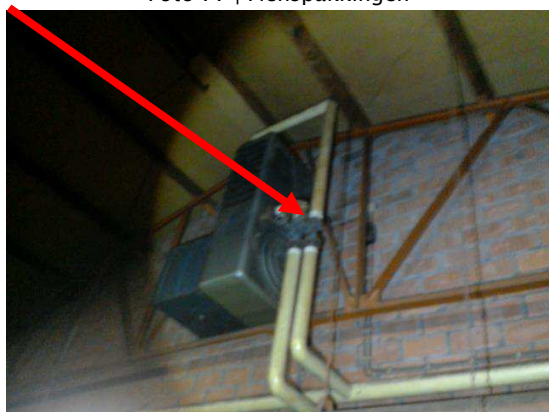
Foto 79 | Flenspakingen

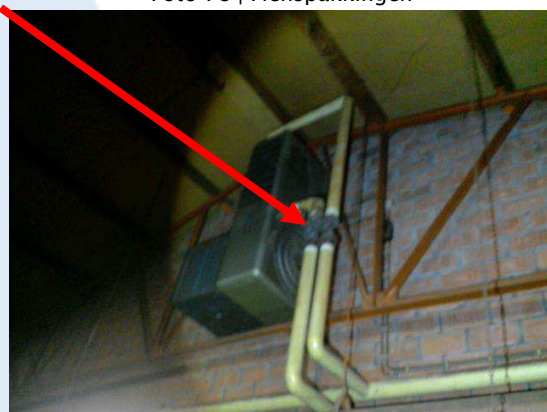
Foto 80 | Flenspakingen

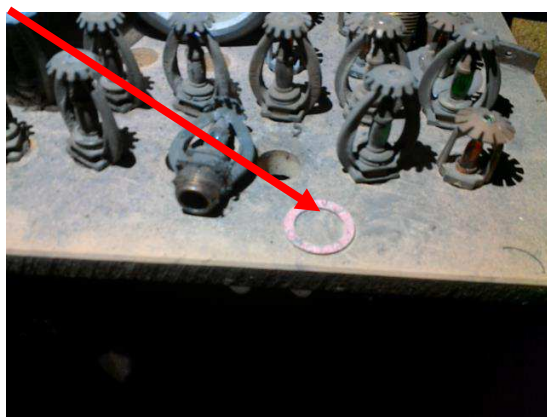
| <b>Bron</b> | Restanten flenspakkingen sprinklerruimte |

| <b>Percentages (%)</b> | <p>VM7:<br/> het betreft hier gelijkwaardig of identiek materiaal als monster M7<br/> Actinoliet niet aantoonbaar<br/> Amosiet niet aantoonbaar<br/> Anthophylliet niet aantoonbaar<br/> Chrysotiel 30 - 60 %<br/> Crocidoliet niet aantoonbaar<br/> Hechtgebondenheid Slecht<br/> Tremoliet niet aantoonbaar</p> <p>VM8:<br/> het betreft hier gelijkwaardig of identiek materiaal als monster M12<br/> Actinoliet niet aantoonbaar<br/> Amosiet niet aantoonbaar<br/> Anthophylliet niet aantoonbaar<br/> Chrysotiel 30 - 60 %<br/> Crocidoliet niet aantoonbaar<br/> Hechtgebondenheid Slecht<br/> Tremoliet niet aantoonbaar</p> |
| <b>Binding</b> | Niet-hechtgebonden |
| <b>Hoedanigheid</b> | Niet beschadigd / Niet verweerd |
| <b>Risicoklasse</b> | 1 |
| <b>Opmerkingen</b> | Tpv ketel en tussen de diverse leidingen |

Foto 85 | Restanten flenspakkingen sprinklerruimte

| <b>Saneringstype</b> | Object als geheel inpakken en afvoeren |
| <b>Saneringsurgentie</b> | Saneren op korte termijn is niet noodzakelijk. Geadviseerd wordt het materiaal vóór sloop- en/of renovatiewerkzaamheden te saneren |

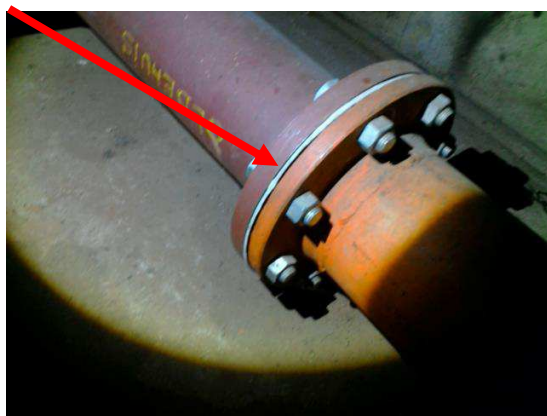
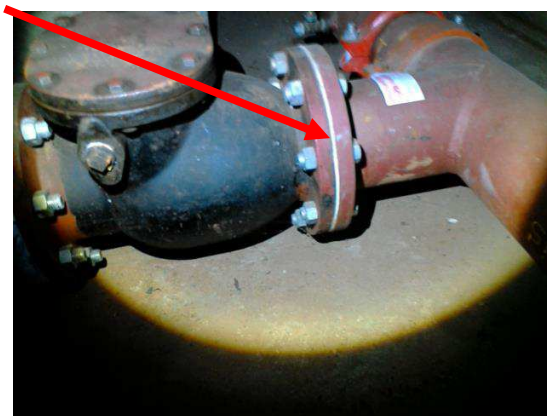
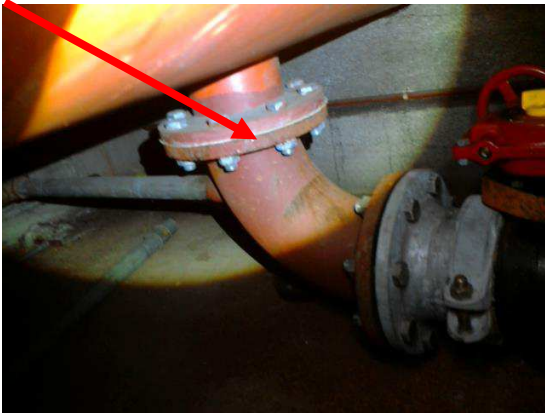
| <b>Bron</b> | Flenspakkingen sprinkler installatie |

| <b>Percentages (%)</b> | VM9:<br>het betreft hier gelijkwaardig of identiek materiaal als monster M7<br>Actinoliet niet aantoonbaar<br>Amosiet niet aantoonbaar<br>Anthophylliet niet aantoonbaar<br>Chrysotiel 30 - 60 %<br>Crocidoliet niet aantoonbaar<br>Hechtgebondenheid Slecht<br>Tremoliet niet aantoonbaar<br>VM10:<br>het betreft hier gelijkwaardig of identiek materiaal als monster M12<br>Actinoliet niet aantoonbaar<br>Amosiet niet aantoonbaar<br>Anthophylliet niet aantoonbaar<br>Chrysotiel 30 - 60 %<br>Crocidoliet niet aantoonbaar<br>Hechtgebondenheid Slecht<br>Tremoliet niet aantoonbaar |
| <b>Binding</b> | Niet-hechtgebonden |
| <b>Hoedanigheid</b> | Niet beschadigd / Niet verweerd |
| <b>Risicoklasse</b> | 1 |
| <b>Opmerkingen</b> | Tpv ketel en tussen de diverse leidingen |

Foto 87 | Flenspakkingen sprinkler installatie

Foto 88 | Flenspakkingen sprinkler installatie

Foto 89 | Flenspakkingen sprinkler installatie

| <b>Saneringstype</b> | Met flens en al afvoeren (zonder de pakking te demonteren) |
| <b>Saneringsurgentie</b> | Saneren op korte termijn is niet noodzakelijk. Geadviseerd wordt het materiaal vóór sloop- en/of renovatiewerkzaamheden te saneren |

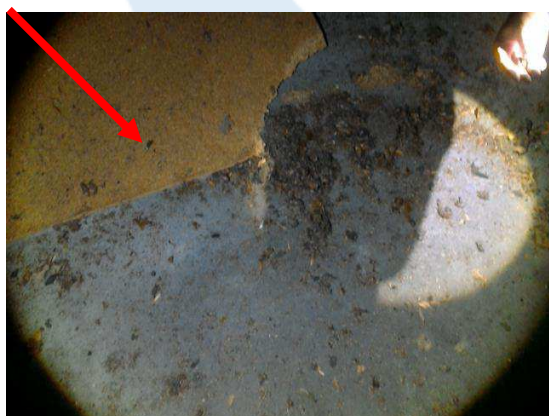
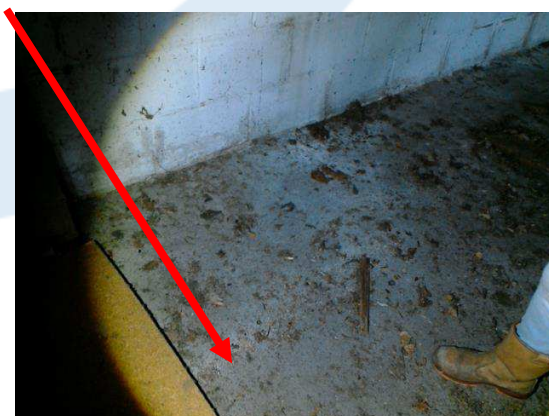
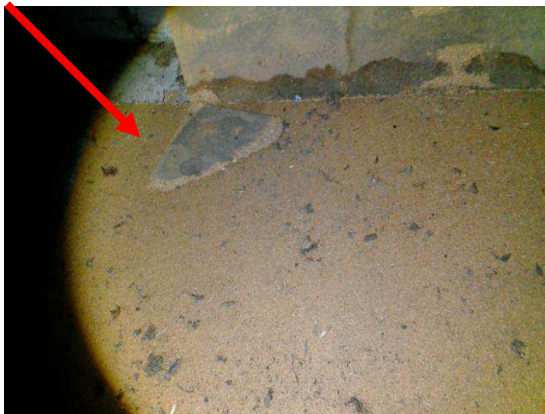
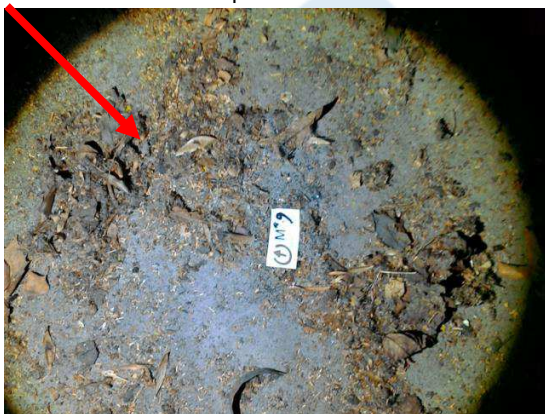
| <b>Bron</b> | Restanten stof afkomstig van zachtboard plafonds |

| <b>Materiaal</b> | restanten asbestcement golfplaat |
| <b>Percentages (%)</b> | Actinoliet niet aantoonbaar<br>Amosiet niet aantoonbaar<br>Anthophylliet niet aantoonbaar<br>Chrysotiel 10 - 15 %<br>Crocidoliet niet aantoonbaar<br>Hechtgebondenheid Slecht<br>Tremoliet niet aantoonbaar |
| <b>Hoedanigheid</b> | Licht beschadigd / Niet verweerd |
| <b>Risicoklasse</b> | 2 |
| <b>Opmerkingen</b> | Het betreft hier oud stof vermoedelijk afkomstig van de voormalige asbesthoudende golfplaten bevindt zich tussen huidige asbestvrije golfplaten en zachtboard, |

Foto 94 | Restanten stof afkomstig van zachtboard plafonds

Foto 95 | Restanten stof afkomstig van zachtboard plafonds

Foto 96 | Restanten stof afkomstig van zachtboard plafonds

Foto 98 | Restanten stof afkomstig van zachtboard plafonds

| <b>Saneringstype</b> | Containment met de best bestaande technieken |
| <b>Saneringsurgentie</b> | Saneren op korte termijn is niet noodzakelijk. Geadviseerd wordt het materiaal vóór sloop-en/of renovatiewerkzaamheden te saneren |

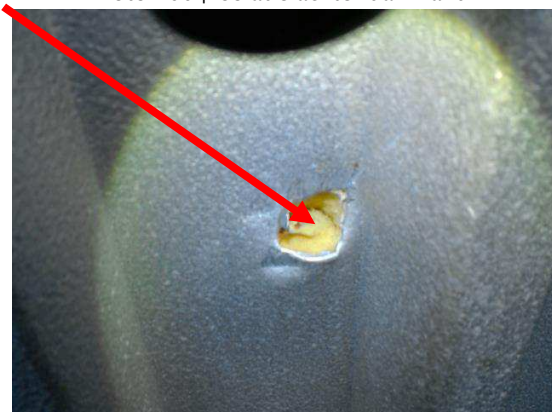
| Bron | Isolatie achter damwand |

| Materiaal | Asbestpapier |
| Percentages (%) | Actinoliet niet aantoonbaar<br>Amosiet niet aantoonbaar<br>Anthophylliet niet aantoonbaar<br>Chrysotiel 10 - 15 %<br>Crocidoliet niet aantoonbaar<br>Hechtgebondenheid Slecht<br>Tremoliet niet aantoonbaar |
| Binding | Niet-hechtgebonden |
| Risicoklasse | 2 |
| Opmerkingen | Betreft papierlaag op isolatieplaten tussen<br>aluminium |

Foto 99 | Isolatie achter damwand

Foto 101 | Isolatie achter damwand

Foto 102 | Isolatie achter damwand

| Saneringstype | Open lucht met de best bestaande technieken |
| Saneringsurgentie | Saneren op korte termijn is niet noodzakelijk.<br>Geadviseerd wordt het materiaal vóór sloop-<br>en/of renovatiewerkzaamheden te saneren |

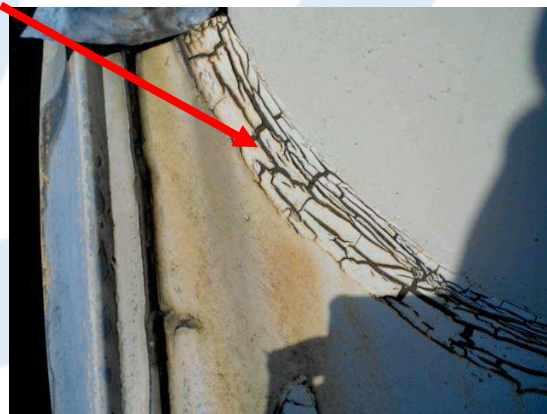
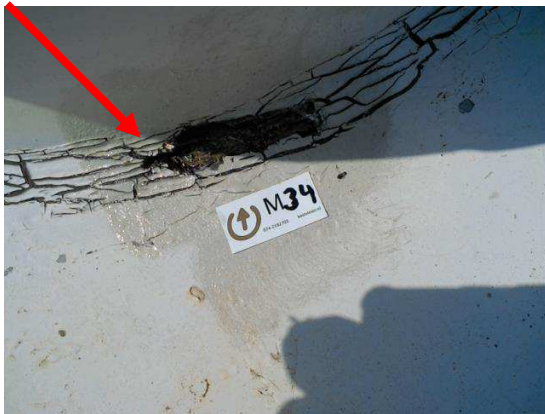
Foto 116 | Kitrand ventilatiekokers op dak

Foto 117 | Kitrand ventilatiekokers op dak

Foto 118 | Kitrand ventilatiekokers op dak

Foto 119 | Kitrand ventilatiekokers op dak

Foto 120 | Kitrand ventilatiekokers op dak

| Saneringsurgentie | Saneren op korte termijn is niet noodzakelijk.<br>Geadviseerd wordt het materiaal vóór sloopen/of renovatiewerkzaamheden te saneren |

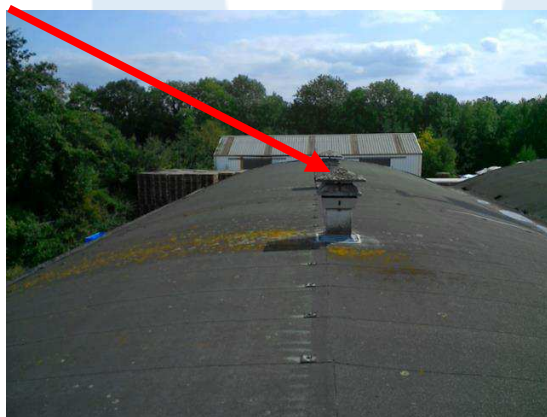
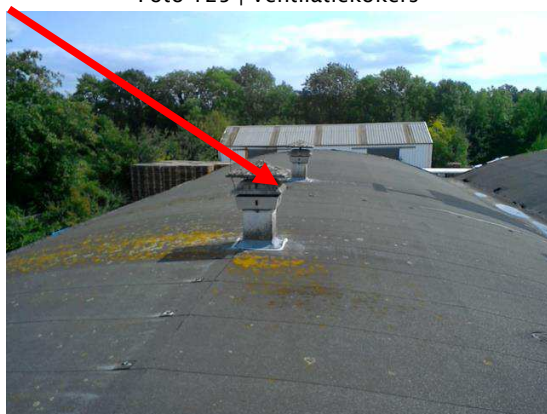
| <b>Bron</b> | Ventilatiekokers |

Foto 125 | Ventilatiekokers

Foto 127 | Ventilatiekokers

| <b>Saneringsurgentie</b> | Saneren op korte termijn is niet noodzakelijk.<br>Geadviseerd wordt het materiaal vóór sloop-<br>en/of renovatiewerkzaamheden te saneren |

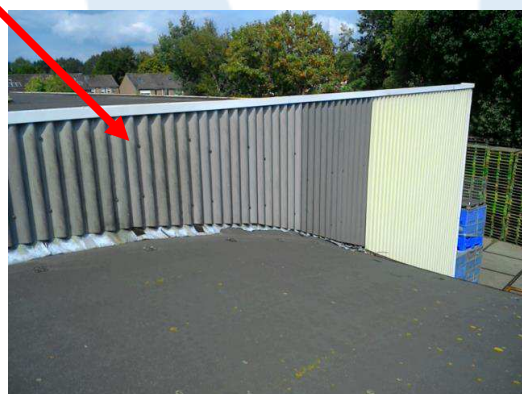
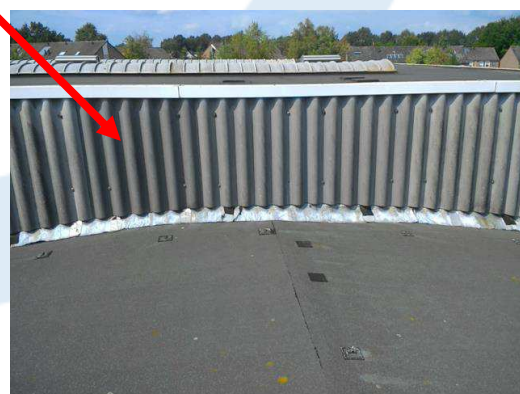
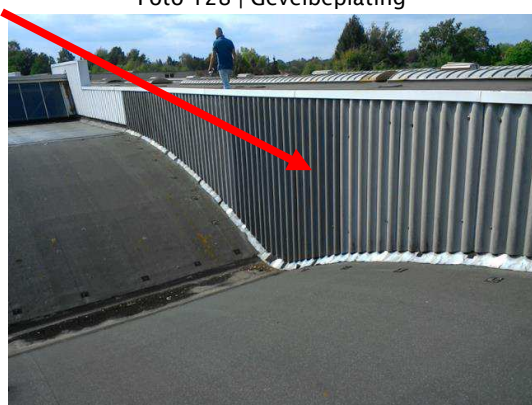
Foto 128 | Gevelbeplating

Foto 129 | Gevelbeplating

Foto 130 | Gevelbeplating

| Saneringsurgentie | Saneren op korte termijn is niet noodzakelijk.<br>Geadviseerd wordt het materiaal vóór sloop- en/of renovatiewerkzaamheden te saneren |

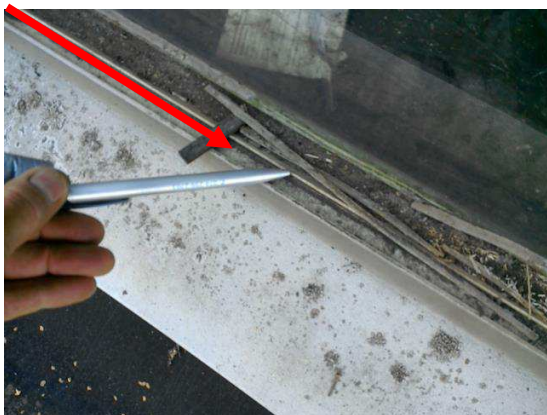
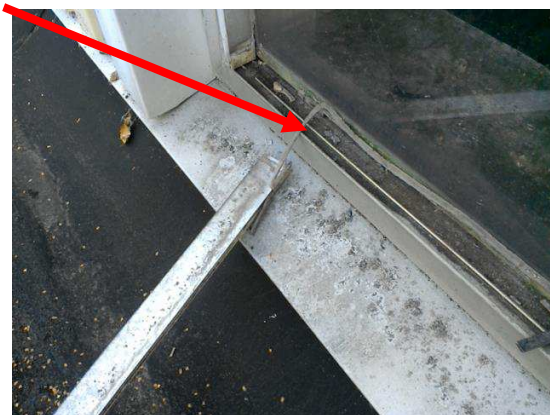
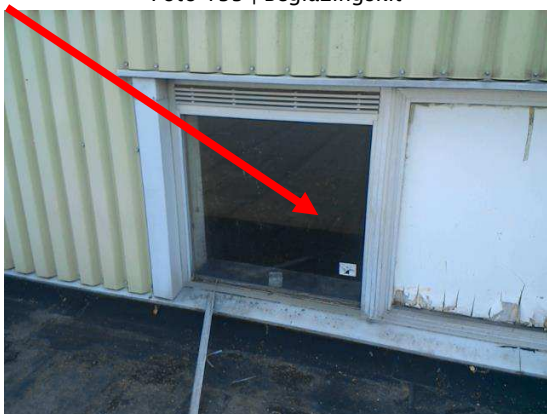
Foto 133 | Beglazingskit

Foto 134 | Beglazingskit

Foto 135 | Beglazingskit

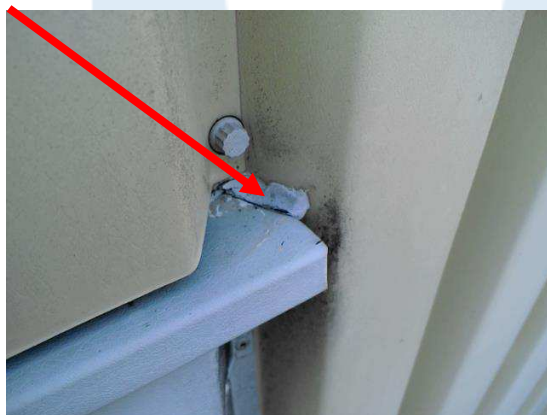
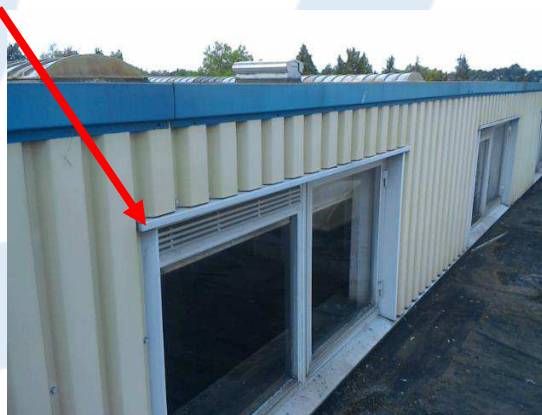
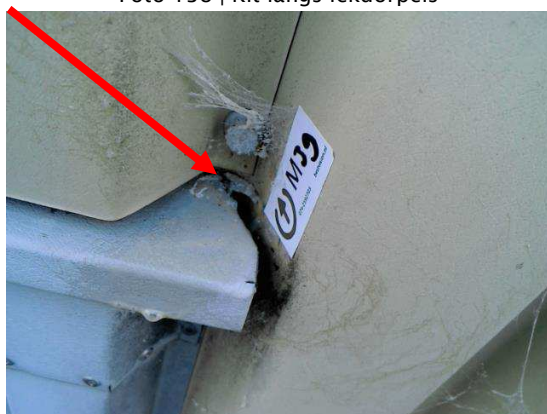
Foto 138 | Kit langs lekdorpels

Foto 139 | Kit langs lekdorpels

Foto 140 | Kit langs lekdorpels

| <b>Saneringsurgentie</b> | Saneren op korte termijn is niet noodzakelijk.<br>Geadviseerd wordt het materiaal vóór sloop-<br>en/of renovatiewerkzaamheden te saneren |

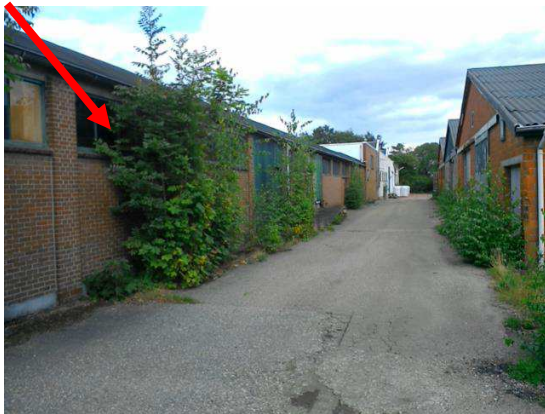
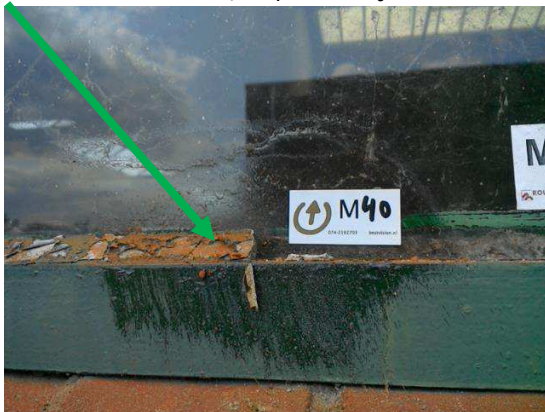
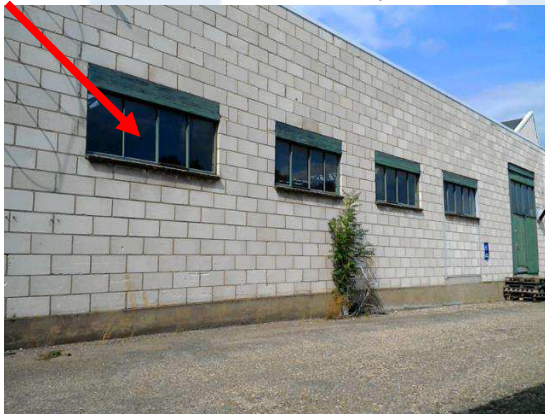
Foto 143 | Stopverf kozijnen

Foto 145 | Stopverf kozijnen

Foto 147 | Stopverf kozijnen

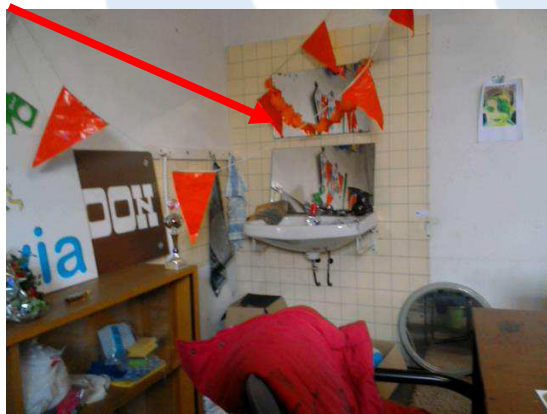
Foto 151 | Wanplaat kantoor verdieping

| <b>Saneringsurgentie</b> | Saneren op korte termijn is niet noodzakelijk.<br>Geadviseerd wordt het materiaal vóór sloop-<br>en/of renovatiewerkzaamheden te saneren |

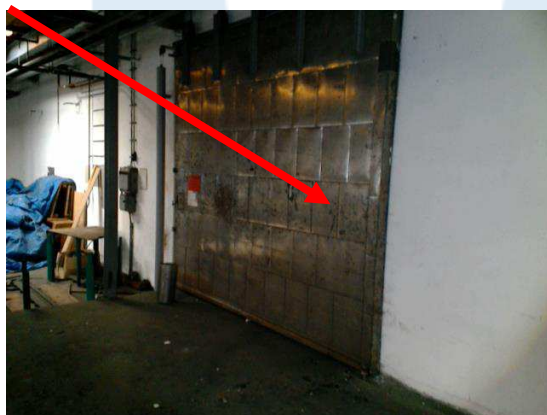
| Opmerkingen | 2x10,5 m2, 2x 9 m2, 4x2,8 m2 |

Foto 154 | Gorter Branddeuren

| Saneringsurgentie | Saneren op korte termijn is niet noodzakelijk.<br>Geadviseerd wordt het materiaal vóór sloopen/of renovatiewerkzaamheden te saneren |

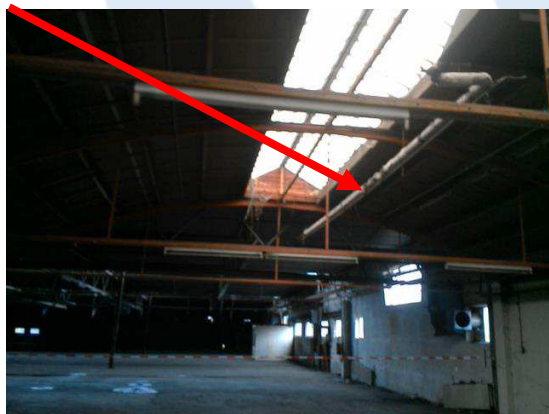
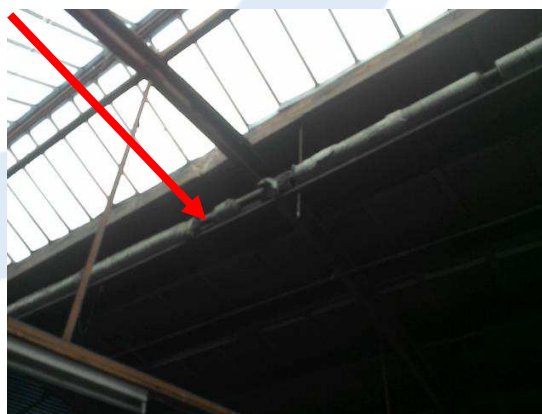
| <b>Bron</b> | Leidingisolatie |

| <b>Percentages (%)</b> | Actinoliet niet aantoonbaar<br>Amosiet niet aantoonbaar<br>Anthophylliet niet aantoonbaar<br>Chrysotiel 30 - 60 %<br>Crocidoliet niet aantoonbaar<br>Hechtgebondenheid Slecht<br>Tremoliet niet aantoonbaar |
| <b>Binding</b> | Niet-hechtgebonden |
| <b>Hoedanigheid</b> | Ernstig beschadigd / Niet verweerd |
| <b>Risicoklasse</b> | 2 |

| <b>Saneringstype</b> | Containment met de best bestaande technieken |
| <b>Saneringsurgentie</b> | Saneren op korte termijn is niet noodzakelijk.<br>Geadviseerd wordt het materiaal vóór sloop-<br>en/of renovatiewerkzaamheden te saneren |

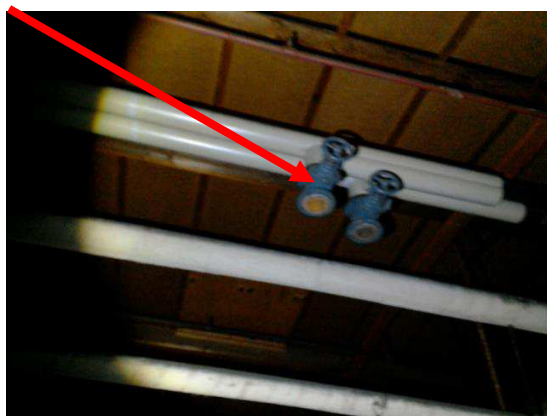
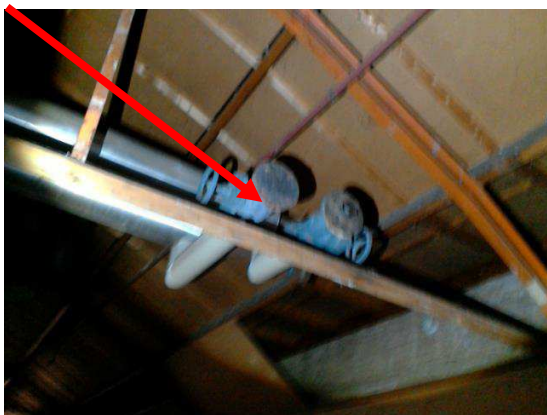
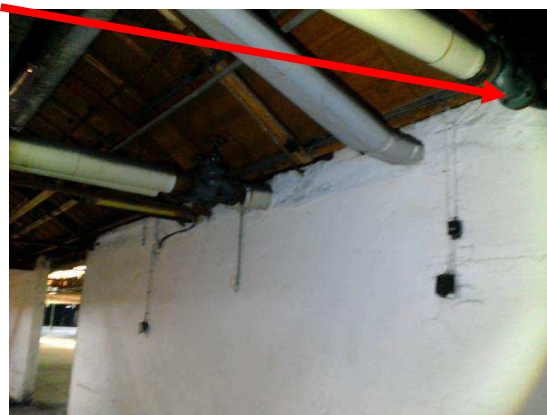
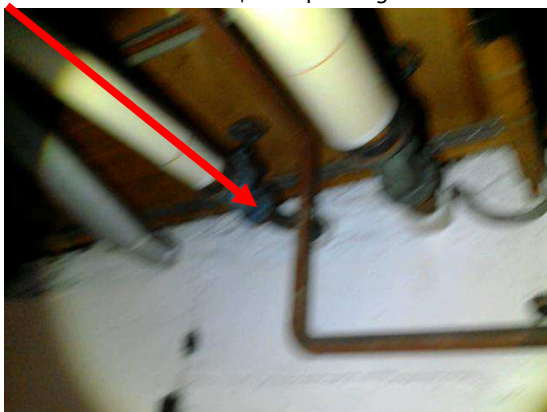
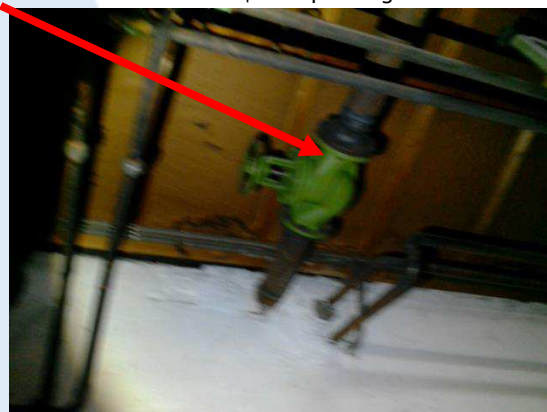
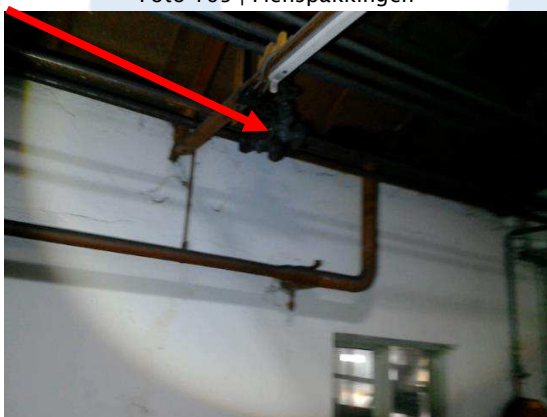
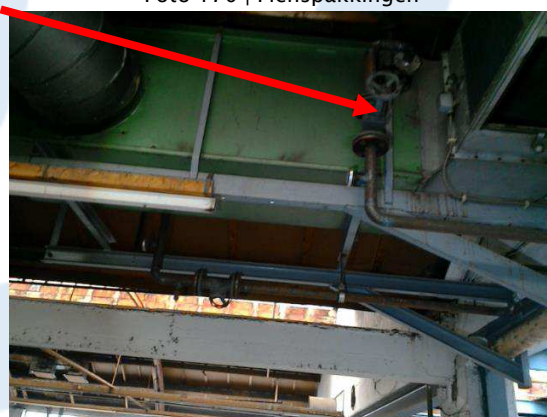
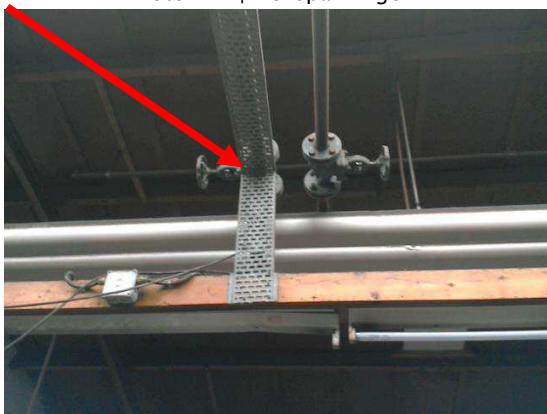
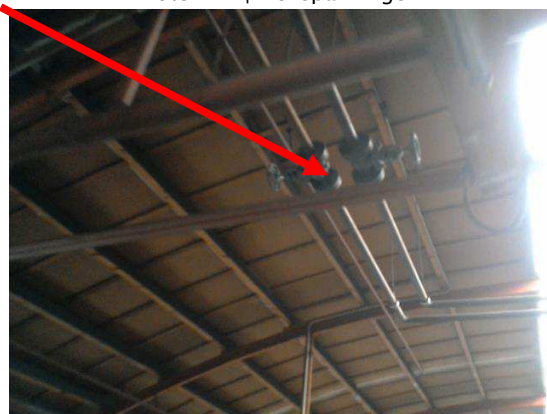
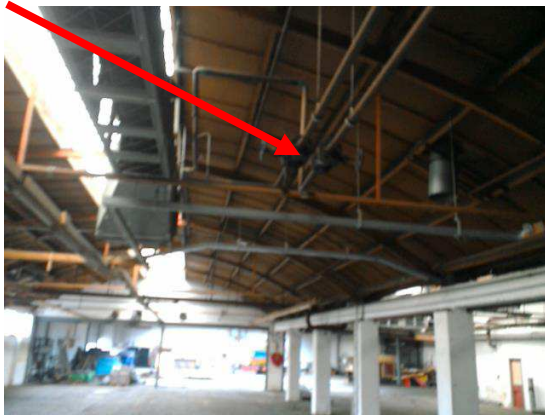
| <b>Bron</b> | Flenspakkingen |

| <b>Percentages (%)</b> | <p>VM15:<br/>het betreft hier gelijkwaardig of identiek materiaal als monster M7<br/>Actinoliet niet aantoonbaar<br/>Amosiet niet aantoonbaar<br/>Anthophylliet niet aantoonbaar<br/>Chrysotiel 30 - 60 %<br/>Crocidoliet niet aantoonbaar<br/>Hechtgebondenheid Slecht<br/>Tremoliet niet aantoonbaar</p> <p>VM16:<br/>het betreft hier gelijkwaardig of identiek materiaal als monster M12<br/>Actinoliet niet aantoonbaar<br/>Amosiet niet aantoonbaar<br/>Anthophylliet niet aantoonbaar<br/>Chrysotiel 30 - 60 %<br/>Crocidoliet niet aantoonbaar<br/>Hechtgebondenheid Slecht<br/>Tremoliet niet aantoonbaar</p> |
| <b>Binding</b> | Niet-hechtgebonden |
| <b>Hoedanigheid</b> | Niet beschadigd / Niet verweerd |
| <b>Opmerkingen</b> | Verspreid door hal over diverse leidingen |

| <b>Saneringstype</b> | Met flens en al afvoeren (zonder de pakking te demonteren) |
| <b>Saneringsurgentie</b> | Saneren op korte termijn is niet noodzakelijk. Geadviseerd wordt het materiaal vóór sloop- en/of renovatiewerkzaamheden te saneren |

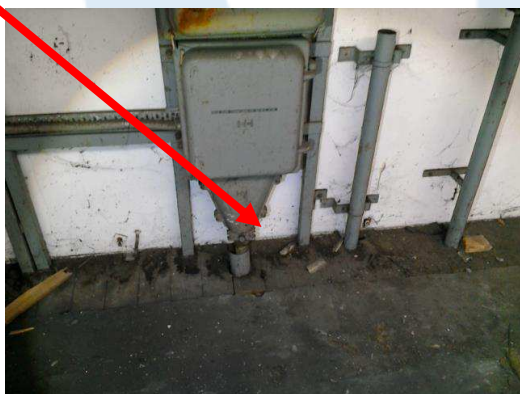
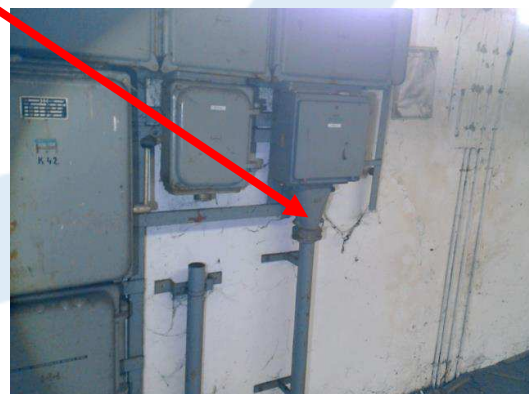
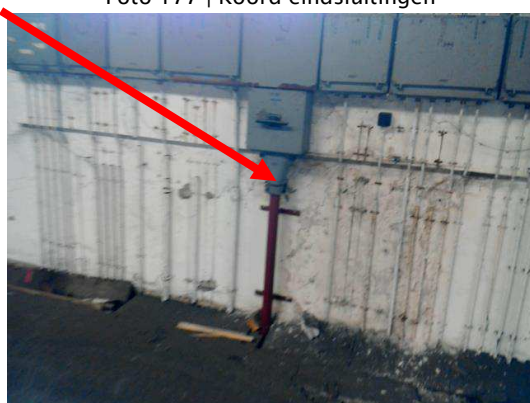
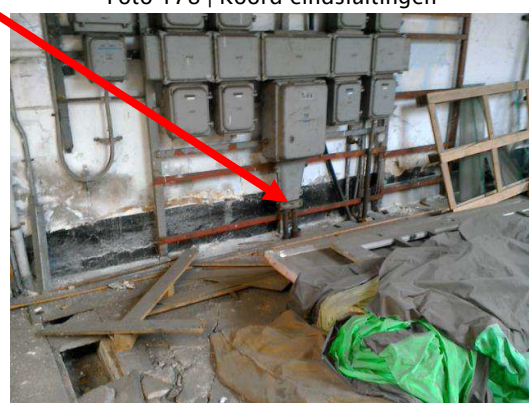
| <b>Bron</b> | Koord eindsluitingen |

| <b>Materiaal</b> | Asbestkoord |
| <b>Binding</b> | Niet-hechtgebonden |
| <b>Hoedanigheid</b> | Niet beschadigd / Niet verweerd |

| <b>Saneringstype</b> | Object als geheel inpakken en afvoeren |
| <b>Saneringsurgentie</b> | Saneren op korte termijn is niet noodzakelijk.<br>Geadviseerd wordt het materiaal vóór sloopen/of renovatiewerkzaamheden te saneren |

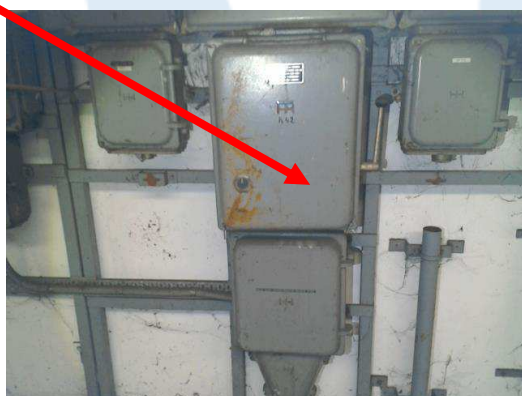
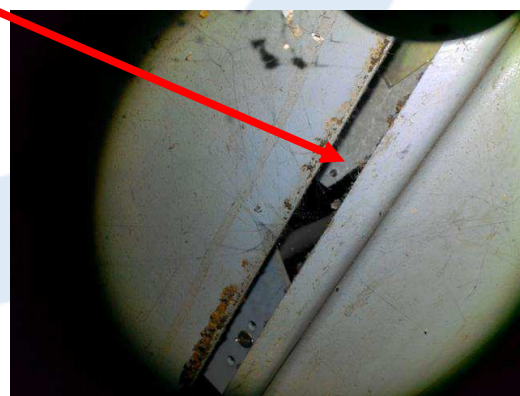
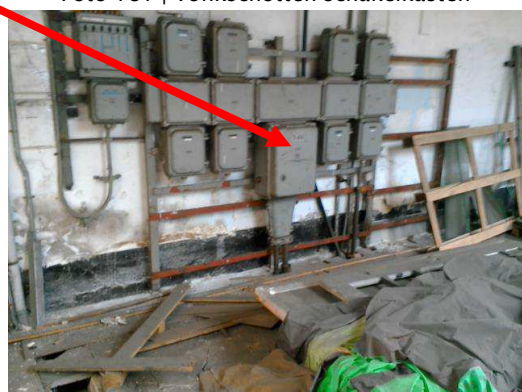
| <b>Bron</b> | Vonkschotten schakelkasten |

| <b>Materiaal</b> | Asbestcement/ vlakke plaat 3mm |
| <b>Hoedanigheid</b> | Niet beschadigd / Niet verweerd |
| <b>Opmerkingen</b> | Ca 3 per kast |

| <b>Saneringstype</b> | Object als geheel inpakken en afvoeren |
| <b>Saneringsurgentie</b> | Saneren op korte termijn is niet noodzakelijk. Geadviseerd wordt het materiaal vóór sloop- en/of renovatiewerkzaamheden te saneren |

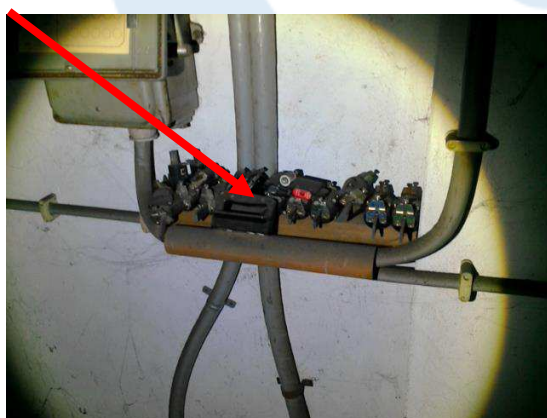
Foto 189 | Meszekeringen in magazijn

| <b>Saneringsurgentie</b> | Saneren op korte termijn is niet noodzakelijk. Geadviseerd wordt het materiaal vóór sloop- en/of renovatiewerkzaamheden te saneren |

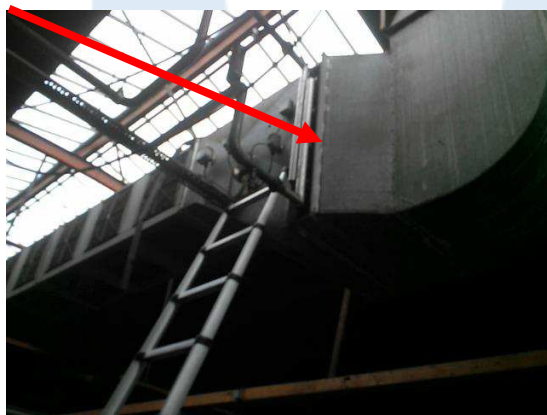
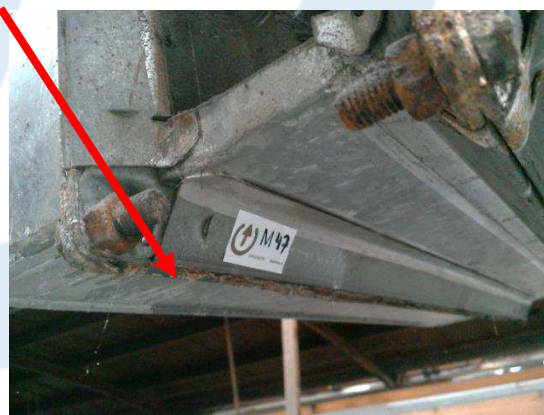
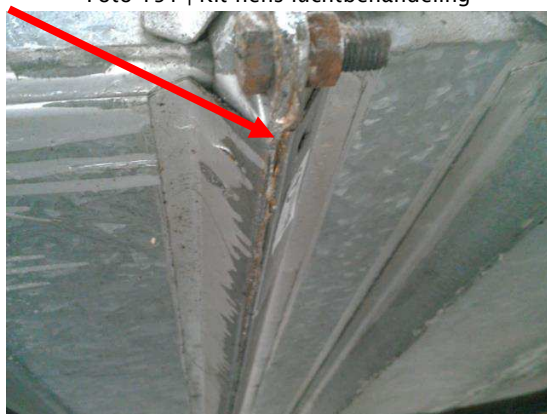
Foto 191 | Kit flens luchtbehandeling

| <b>Saneringsurgentie</b> | Saneren op korte termijn is niet noodzakelijk.<br>Geadviseerd wordt het materiaal vóór sloopen/of renovatiewerkzaamheden te saneren |

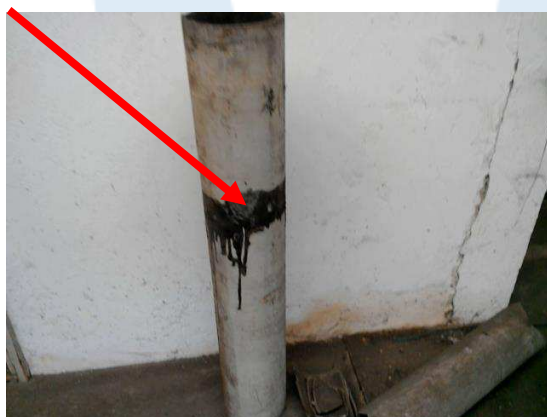
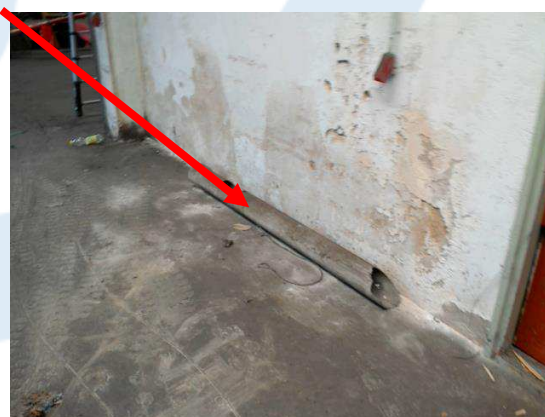
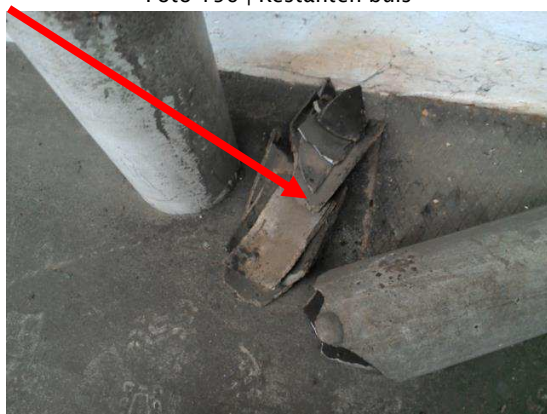
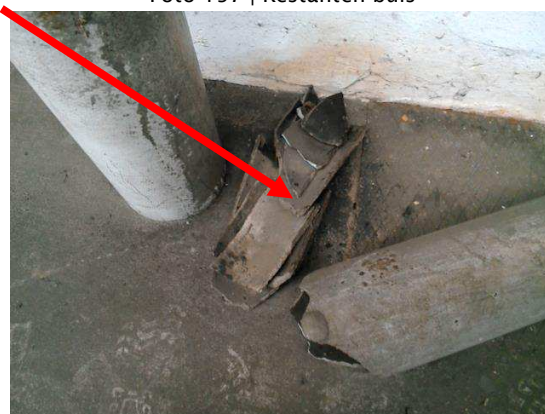
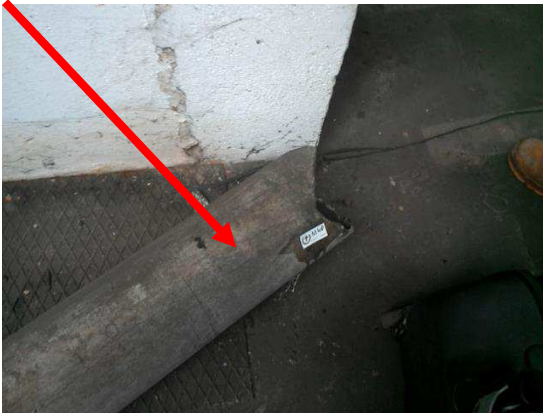
| <b>Opmerkingen</b> | uitsluiting eindmeting |

Foto 196 | Restanten buis

| <b>Saneringsurgentie</b> | Saneren op korte termijn is niet noodzakelijk.<br>Geadviseerd wordt het materiaal vóór sloopen/of renovatiewerkzaamheden te saneren |
