## INFORMATIEBLAD

Asbestinventarisatie o.b.v. het Werkveldspecifiek certificatieschema voor het Procescertificaat Asbestinventarisatie, zoals opgenomen in de Arbeidsomstandighedenregeling, Bijlage XIIIa

**Locatie :** Borculoseweg 18  
7141 VM Groenlo  
**Omschrijving :** bedrijven terrein Oldenhuis  
**Opdrachtgever :** Rouwmaat Groep  
Postbus 74  
7140 AB Groenlo

**Projectnummer:** 18BV18836 Versie: 00

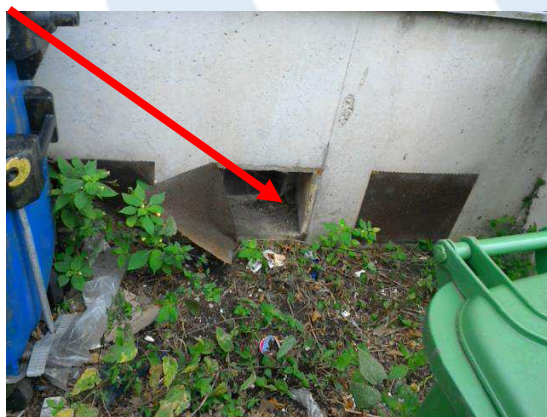
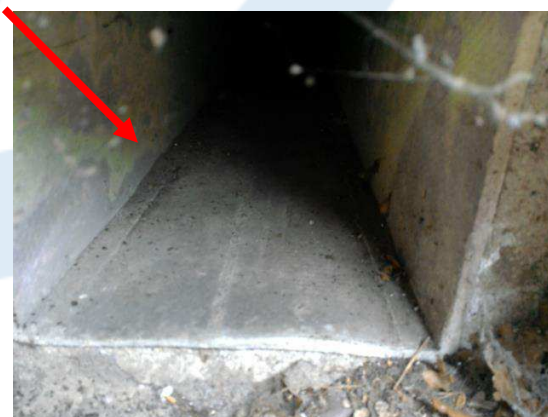
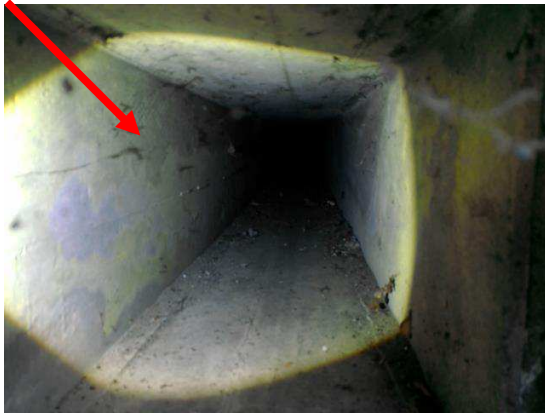
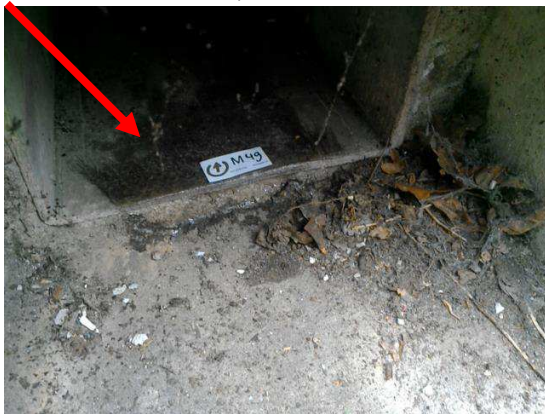
| <b>Bron</b> | Ventilatiekokers |

| <b>Materiaal</b> | Asbestcement/ vierkante koker |
| <b>Percentages (%)</b> | Actinoliet niet aantoonbaar<br>Amosiet niet aantoonbaar<br>Anthophylliet niet aantoonbaar<br>Chrysotiel 10 - 15 %<br>Crocidoliet niet aantoonbaar<br>Hechtgebondenheid Goed<br>Tremoliet niet aantoonbaar |
| <b>Hoedanigheid</b> | Ernstig beschadigd / Niet verweerd |
| <b>Risicoklasse</b> | 2 |
| <b>Opmerkingen</b> | Alleen te verwijderen in: openlucht na sloop<br>bovenbouw, mogelijk heeft deze buis<br>aftakkingen welke in de onderhavige situatie<br>niet waarneembaar zijn. |

| <b>Saneringsurgentie</b> | Saneren op korte termijn is niet noodzakelijk.<br>Geadviseerd wordt het materiaal vóór sloop-<br>en/of renovatiewerkzaamheden te saneren |

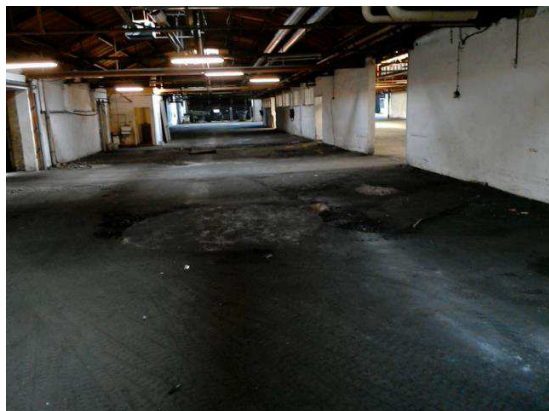
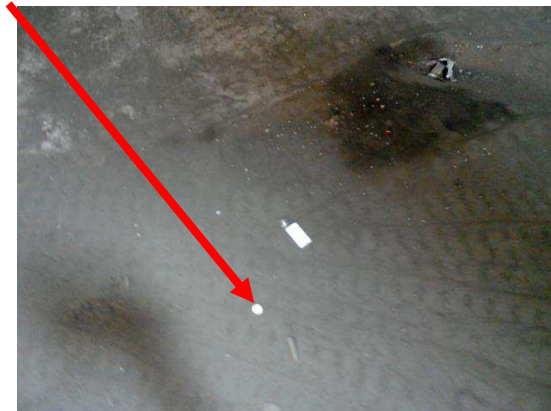
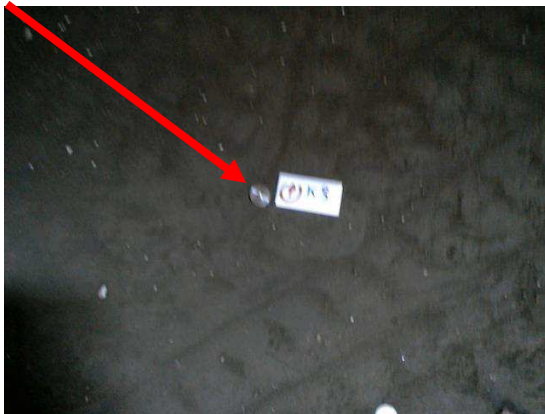
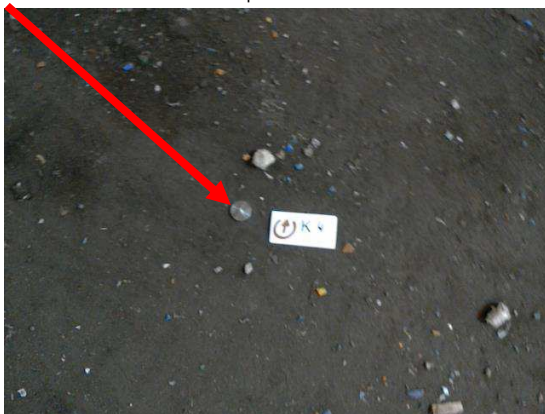
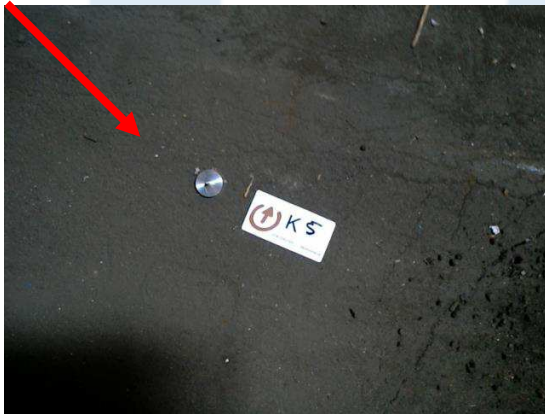
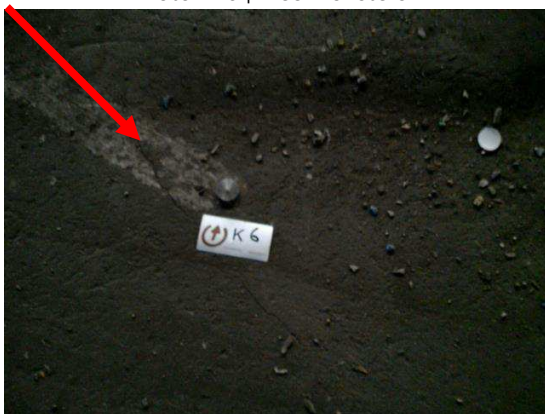
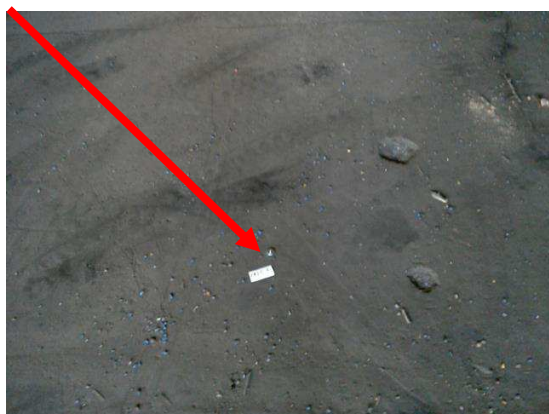
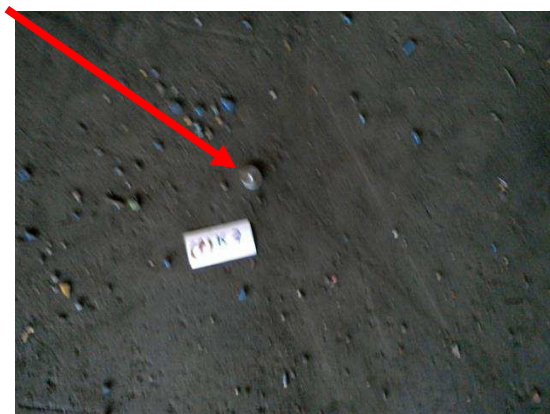
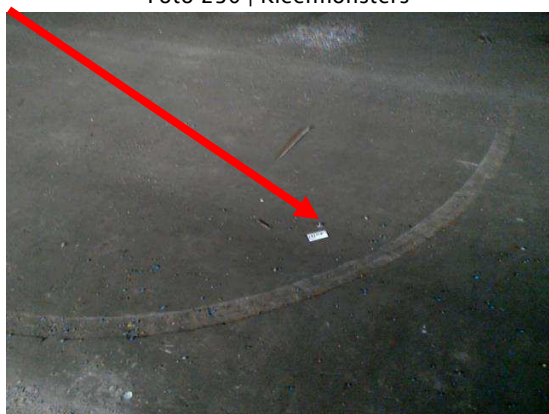
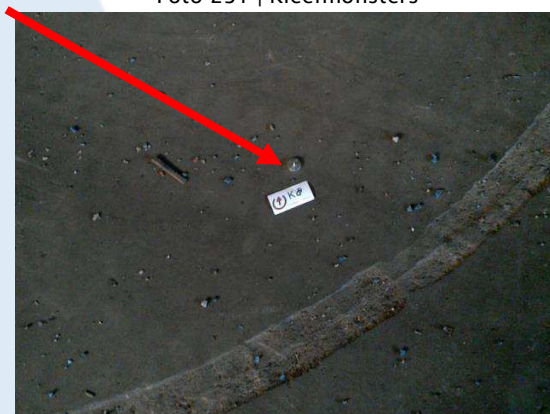
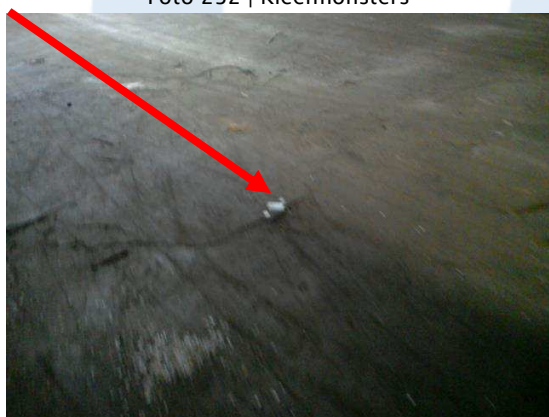
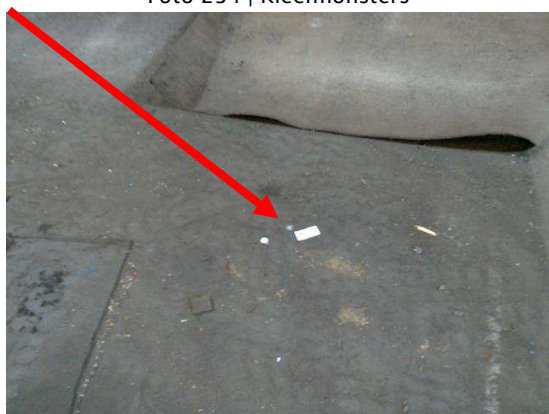
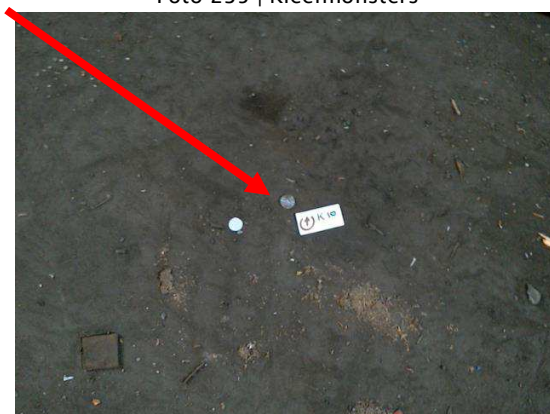
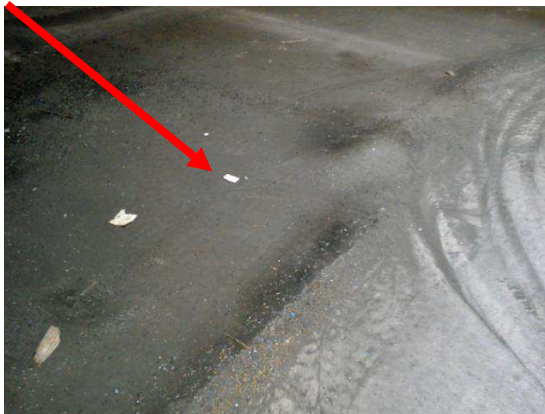
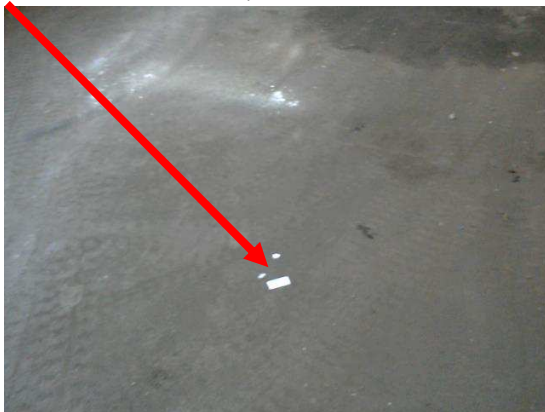
| <b>Opmerkingen</b> | deze schoonmaak actie kan ook in combinatie met de te saneren bron 48 uitgevoerd worden in containment. |

| <b>Saneringsurgentie</b> | Saneren op korte termijn is niet noodzakelijk. Geadviseerd wordt het materiaal vóór sloop- en/of renovatiewerkzaamheden te saneren |

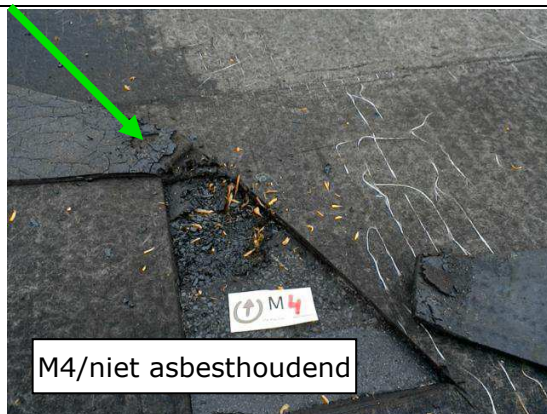
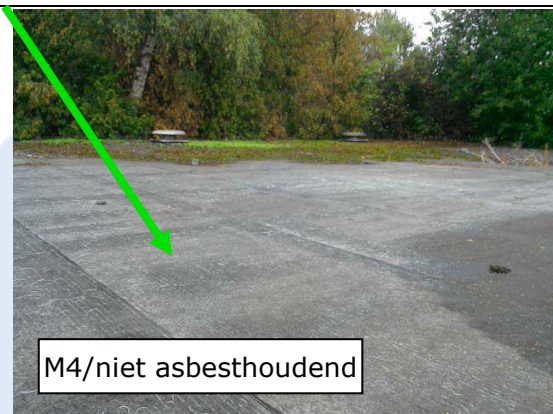
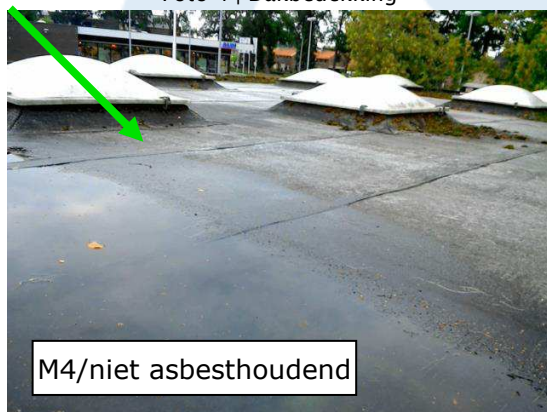
Foto 4 | Dakbedekking

| Opmerkingen | Betreft de oorspronkelijke dakbedekking |

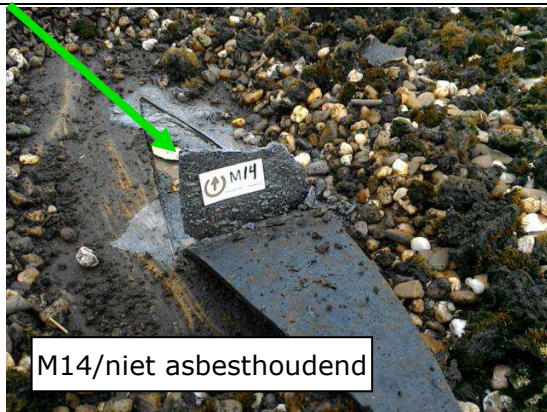
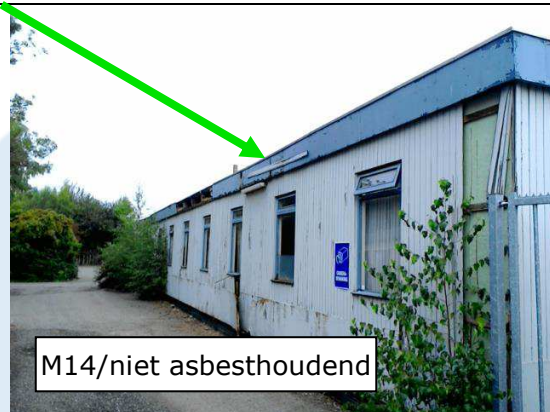
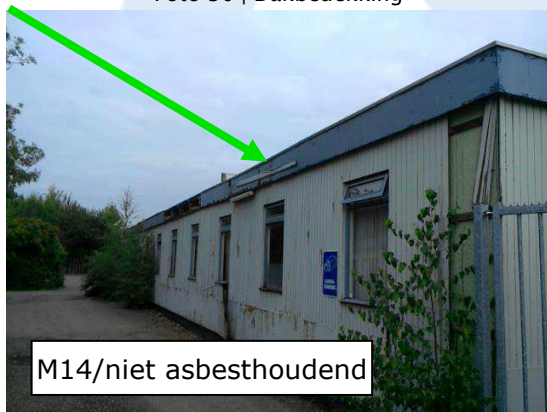
Foto 30 | Dakbedekking

| Opmerkingen | Betreft de oorspronkelijke dakbedekking |

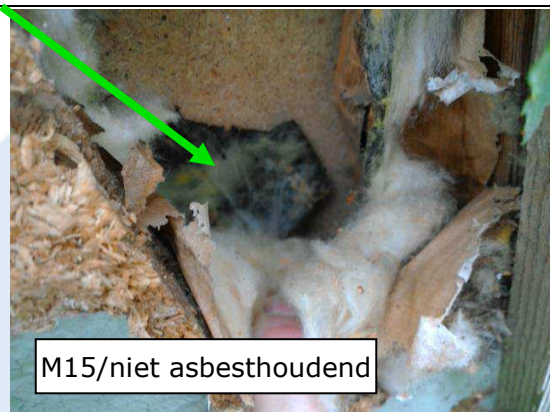
Foto 34 | Bitumenpapier in buitenwanden

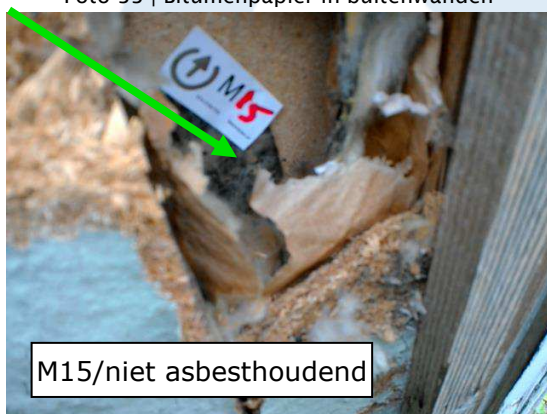
Foto 35 | Bitumenpapier in buitenwanden

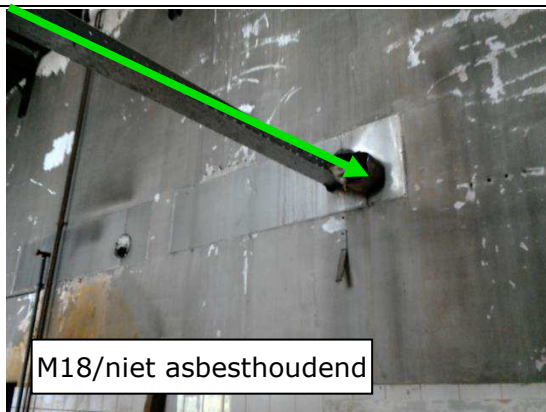
| Opmerkingen | Na analyse SEM is materiaal niet Keramisch gebleken |

Foto 46 | Keramische wol

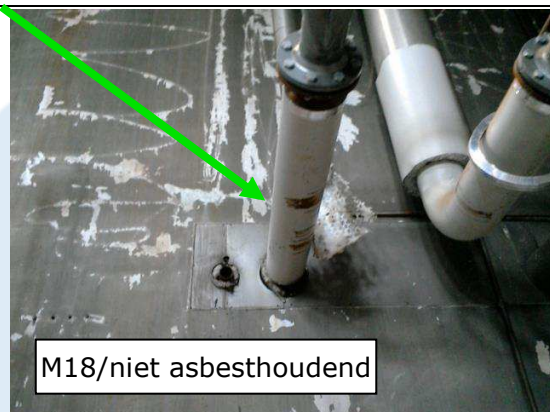
Foto 47 | Keramische wol

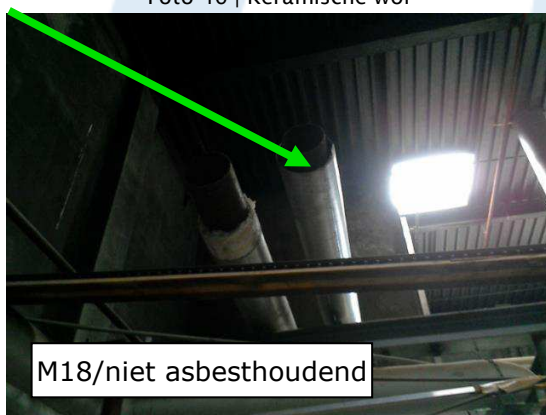
Foto 48 | Keramische wol

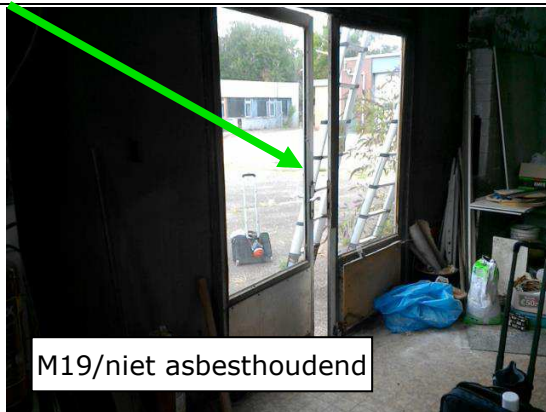
Foto 49 | Beglazingskit kozijn entree

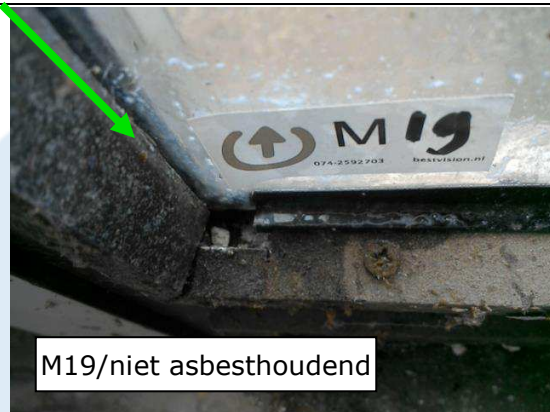
Foto 50 | Beglazingskit kozijn entree

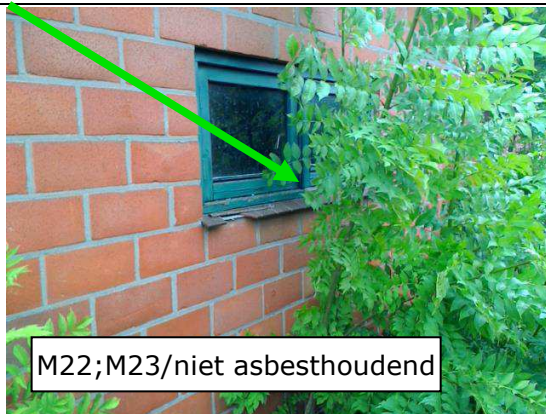
Foto 58 | Beglazingskit kozijnen

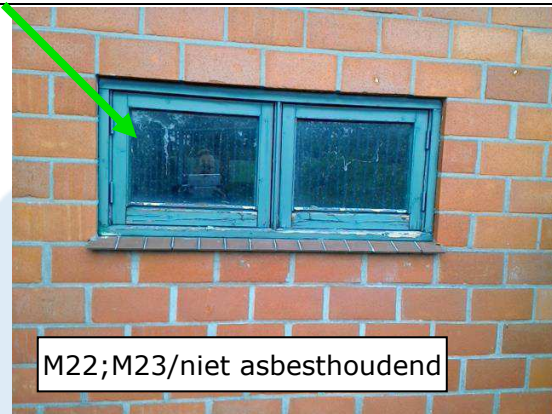
Foto 59 | Beglazingskit kozijnen

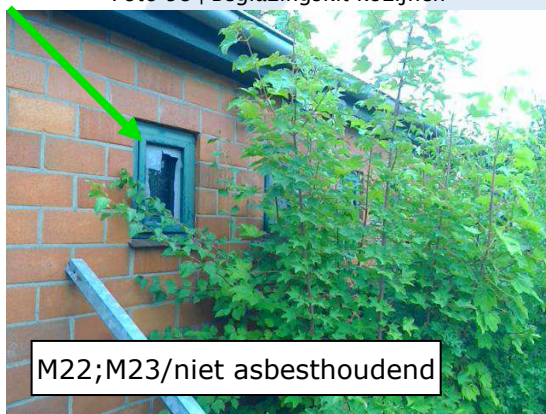
Foto 60 | Beglazingskit kozijnen

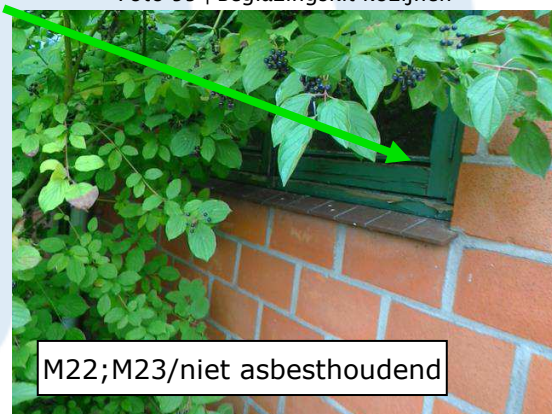
Foto 61 | Beglazingskit kozijnen

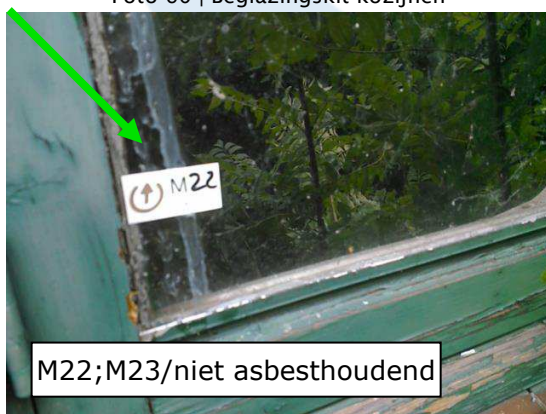
Foto 62 | Beglazingskit kozijnen

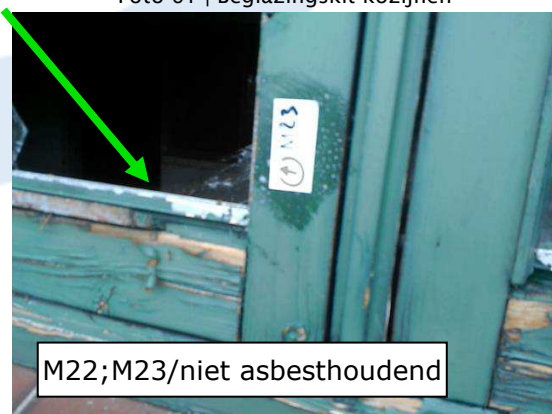
Foto 63 | Beglazingskit kozijnen

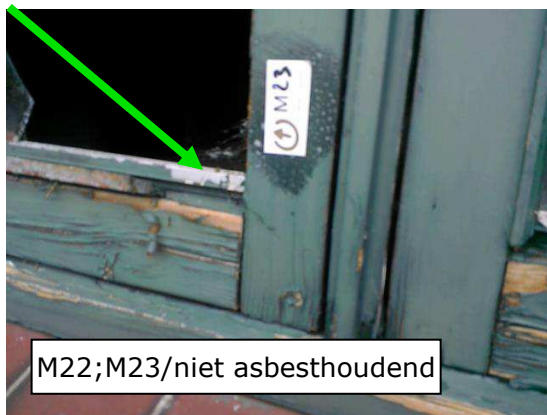
Foto 64 | Beglazingskit kozijnen

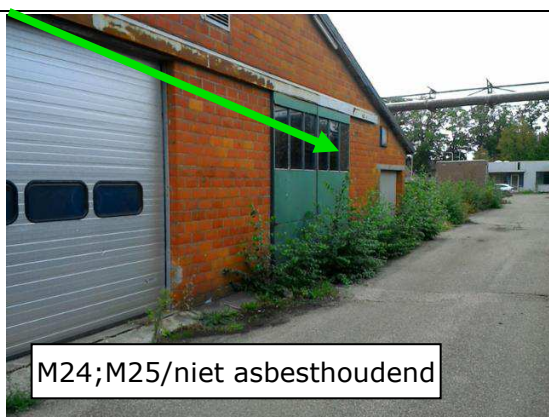
Foto 67 | Stopverf kozijnen

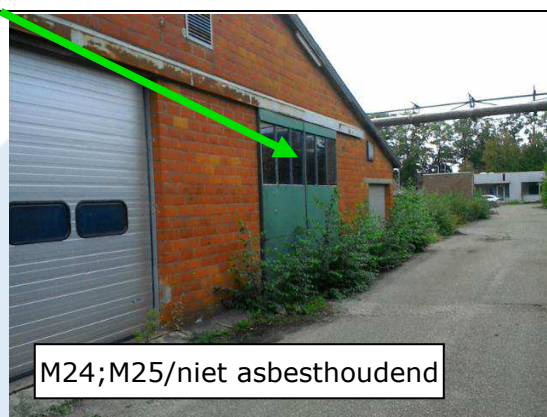
Foto 68 | Stopverf kozijnen

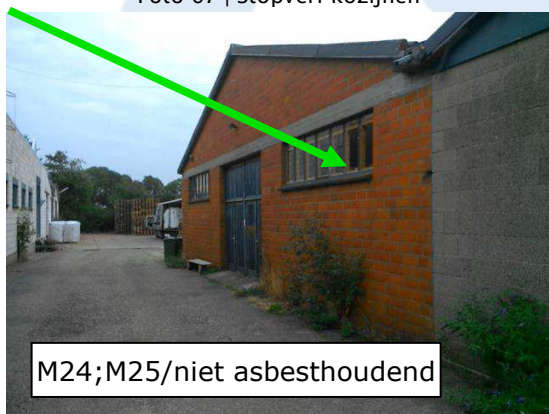
Foto 69 | Stopverf kozijnen

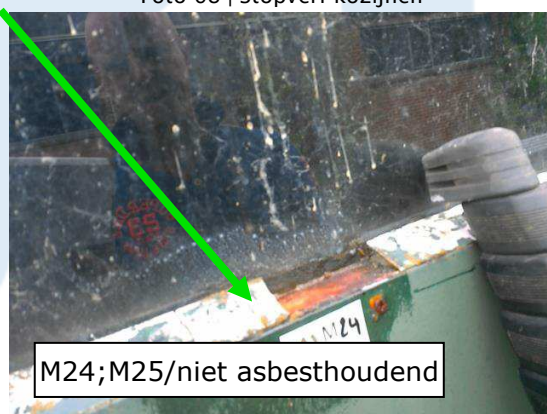
Foto 70 | Stopverf kozijnen

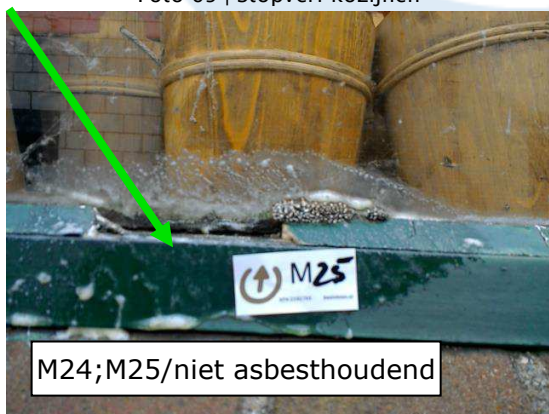
Foto 71 | Stopverf kozijnen

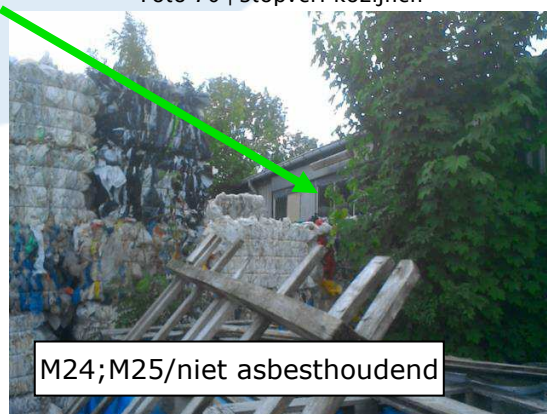
Foto 72 | Stopverf kozijnen

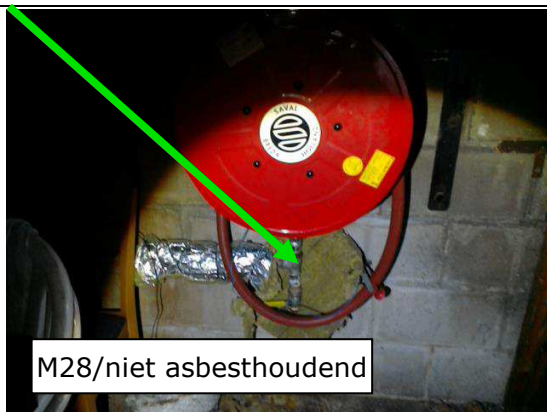
Foto 91 | Pakking brandslang haspel

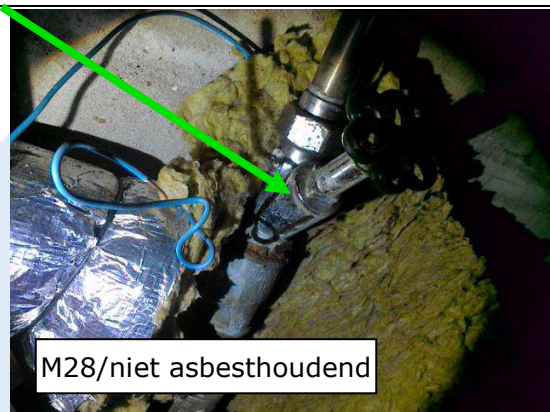
Foto 92 | Pakking brandslang haspel

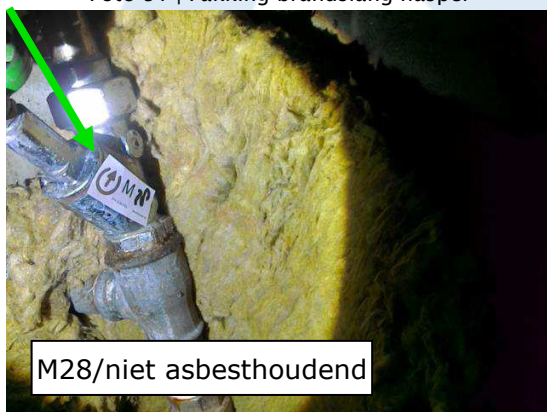
Foto 93 | Pakking brandslang haspel

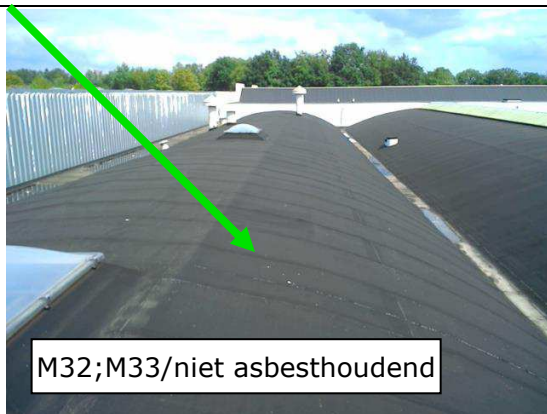
| Opmerkingen | Betreft de oorspronkelijke dakbedekking |

Foto 111 | Dakbedekking

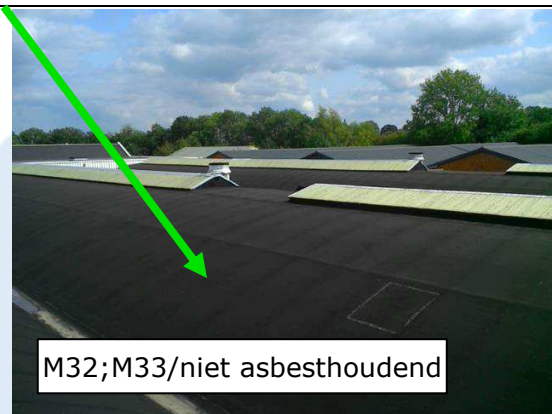
Foto 112 | Dakbedekking

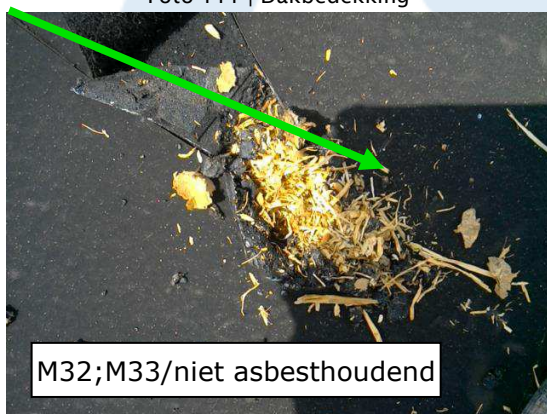
Foto 113 | Dakbedekking

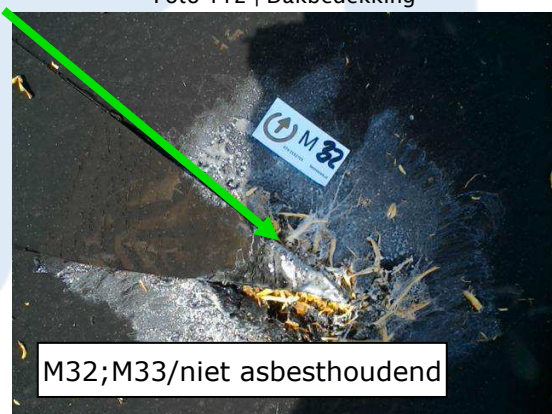
Foto 114 | Dakbedekking

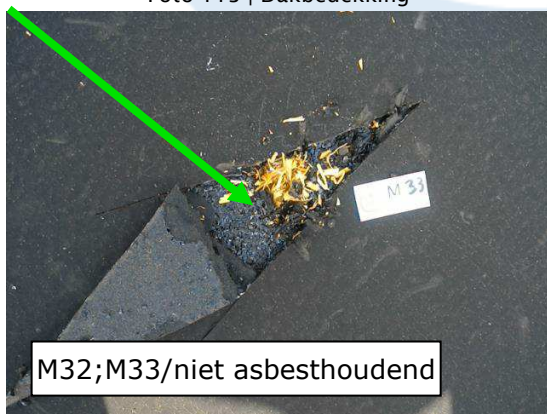
Foto 115 | Dakbedekking

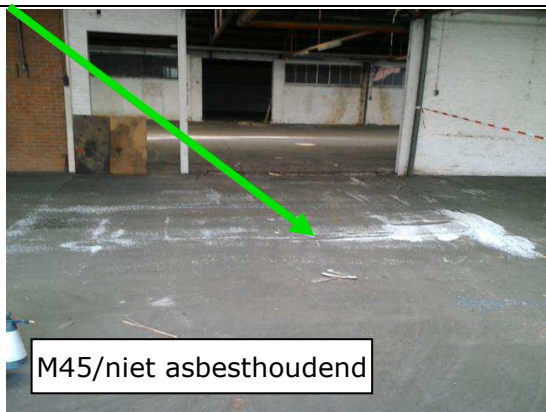
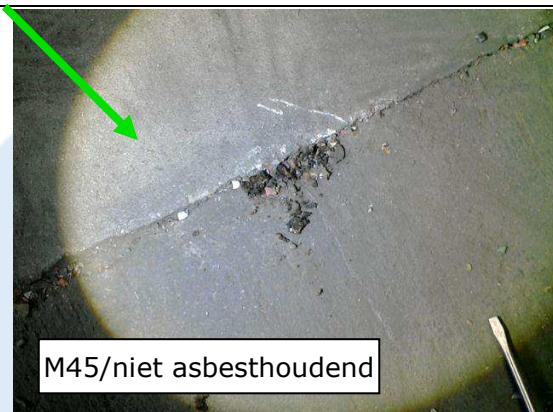
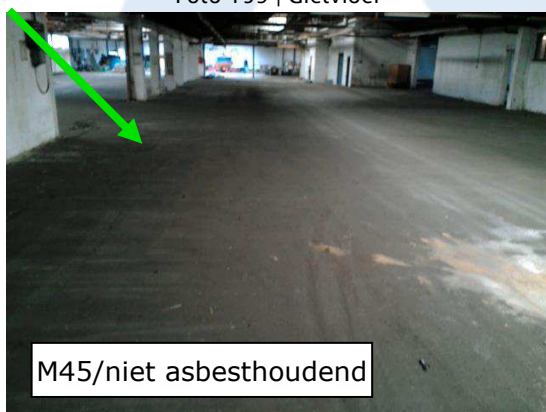
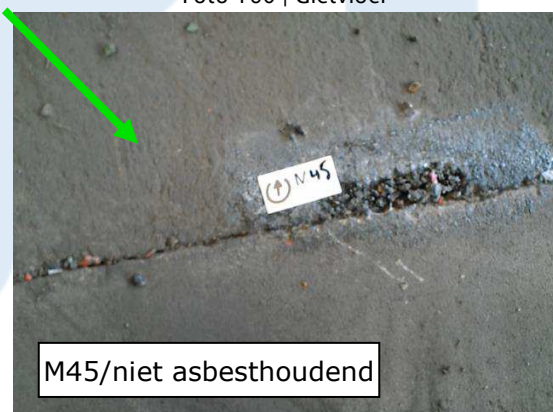
| Bronnummer | 47 |

| Bron | Gietvloer |

Foto 159 | Gietvloer

Foto 160 | Gietvloer

Foto 161 | Gietvloer

Foto 162 | Gietvloer

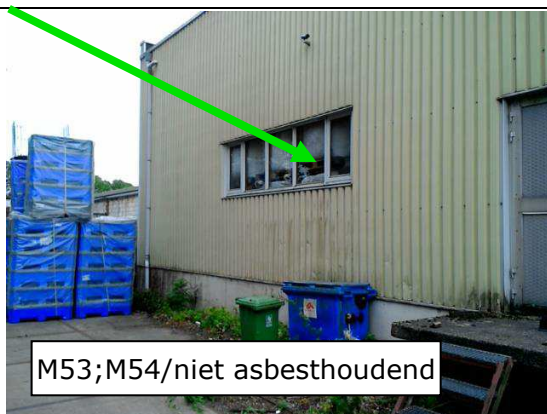
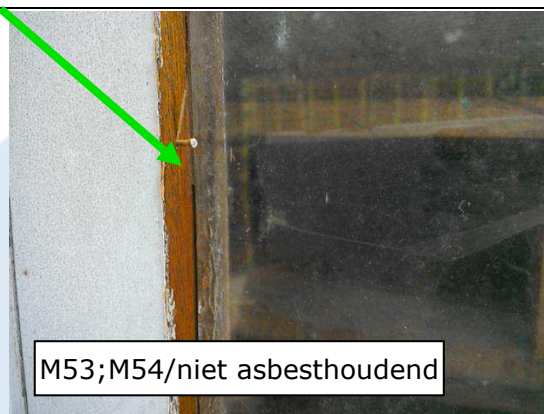
| Bronnummer | 60 |

| Bron | Beglazingskit hal achterzijde |

| Opmerkingen | Betreffen houten kozijnen |

Foto 210 | Beglazingskit hal

Foto 211 | Beglazingskit hal achterzijde

Foto 212 | Beglazingskit hal achterzijde

Foto 213 | Beglazingskit hal achterzijde

Foto 214 | Beglazingskit hal achterzijde

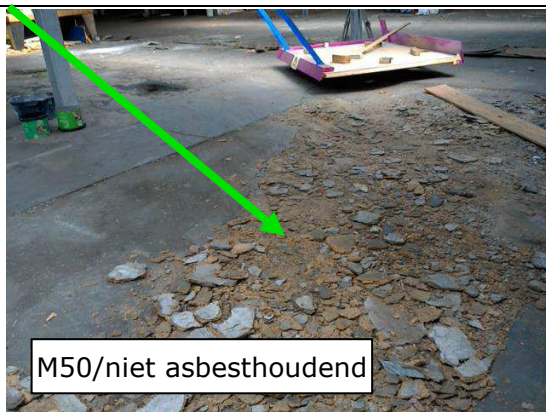
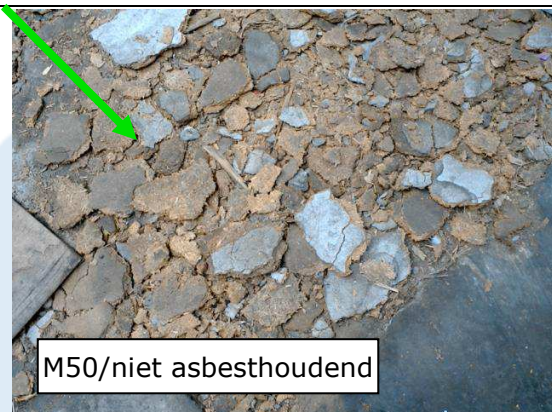
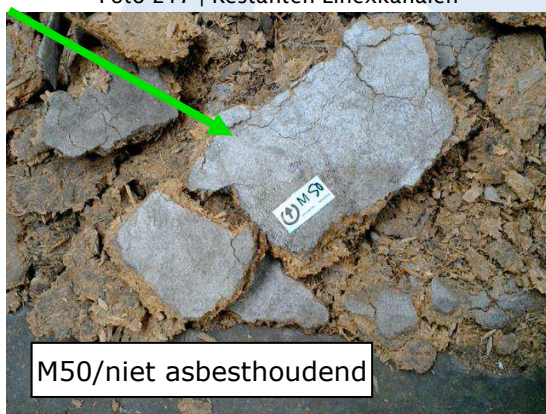
| Bronnummer | 62 |

| Bron | Restanten Linexkanalen |

Foto 217 | Restanten Linexkanalen

Foto 218 | Restanten Linexkanalen

Foto 219 | Restanten Linexkanalen
