## ASBESTINVENTARISATIERAPPORT

Locatie: 4 woningen Kavel 7  
Klappolder 77, 78, 79 en 80 te Bleiswijk

Uitgevoerd door: KP Adviseurs BV  
Projectnummer: 220213-A05

Datum onderzoek: 1 juli 2022  
Versie rapportage: 1.0  
Status rapportage: Definitief

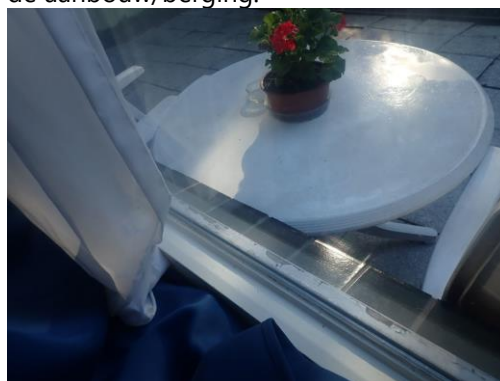
Foto 4: overzicht raamkozijn. Oppervlakkige kit betreft siliconen. Keramische waterslagen.

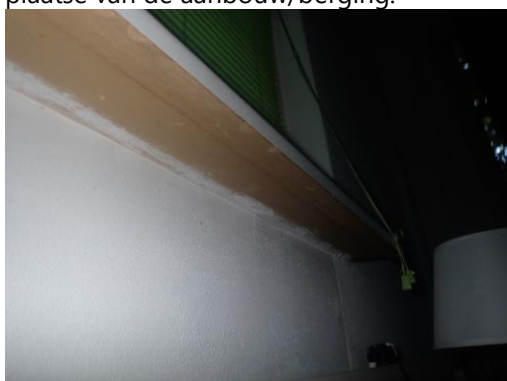
Foto 5: houten vensterbank.

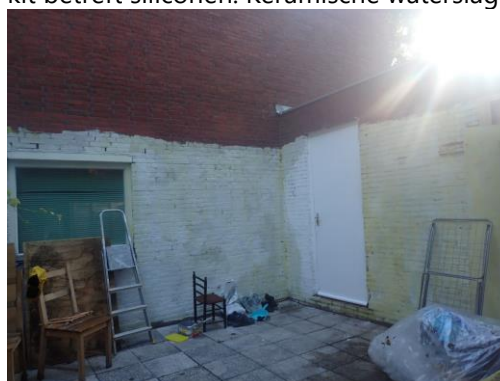
Foto 6: gemetselde buitenmuren.

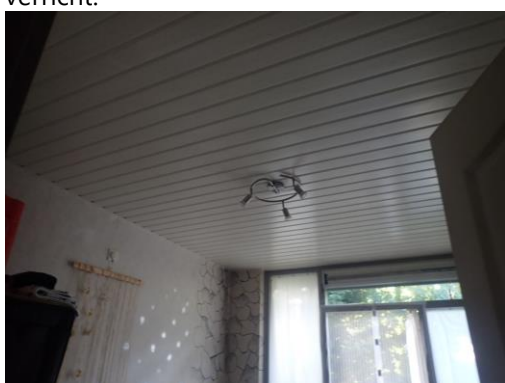
Foto 11: overzicht vast verlaagd plafond, houten schroten. Geen destructief onderzoek verricht.

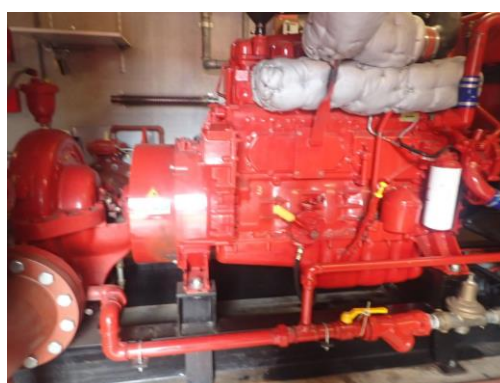
Foto 6: De grote brandbluspomp van het merk Scania met als bouwjaar 1993.

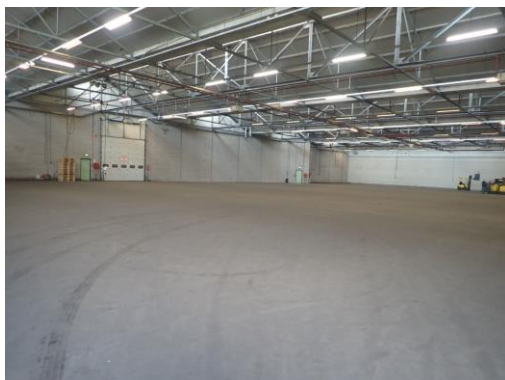
Foto 1: indien ontruimd zou het merendeel van deze locatie bestaan uit grote open hallen.

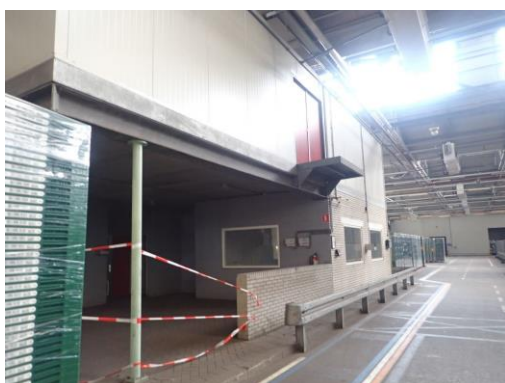
Foto 3: in sectie M1 een gebouwtje met op de begane grond personeelsvoorzieningen en op de verdieping een magazijn, stookruimte en een ruimte met koelmotoren.

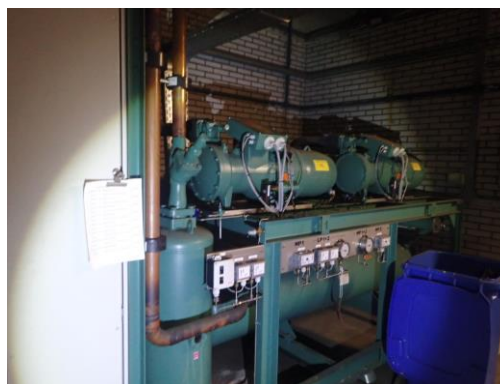
Foto 8: zie foto 3, de koelinstallatie dateert uit 2012.

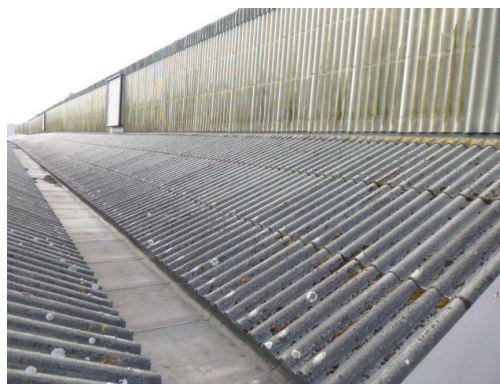
Foto 14: de verticale dakdelen bestaan grotendeels uit polyester golfplaten.

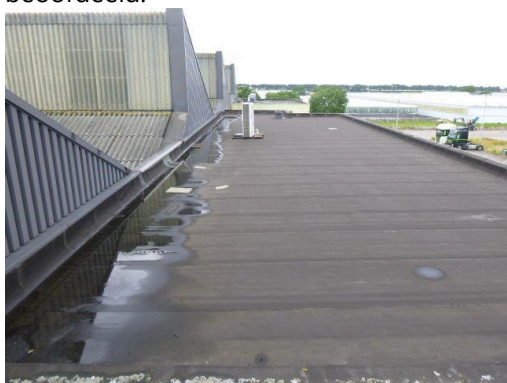
Foto 15: platte dak van het loadingdock/kantoren voor sectie L.

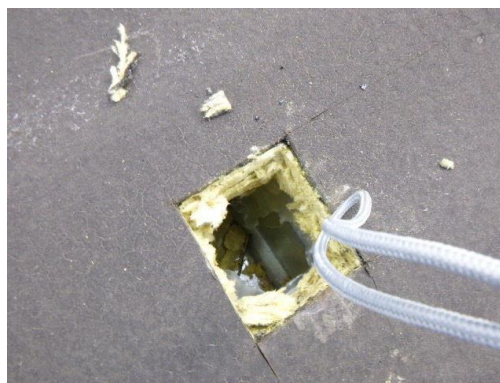
Foto 16: zie foto 15, de bitumen dakbedekking bemonsterd als M5 en M6 en als asbestvrij beoordeeld.

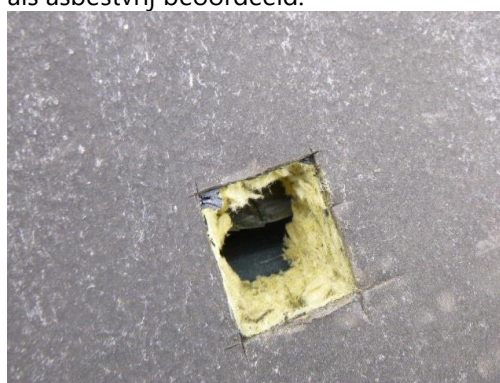
Foto 18: zie foto 17, de bitumen dakbedekking bemonsterd als M7 en M8 en als asbestvrij beoordeeld.

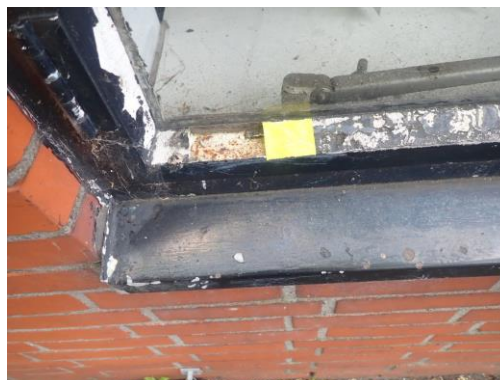
Foto 2: zie foto 1, stopverf bemonsterd als M7 en M8 en als asbestvrij beoordeeld.

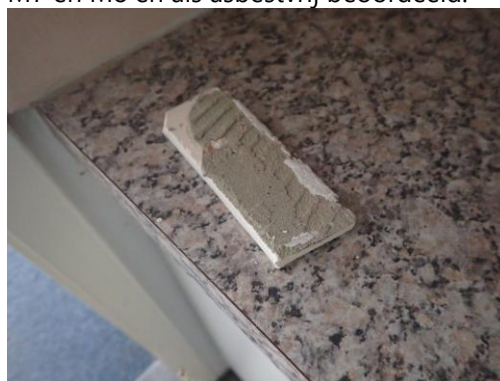
Foto 4: zie foto 3, de tegellijm van de wandtegels bemonsterd als M9 en M10 en als asbestvrij beoordeeld.

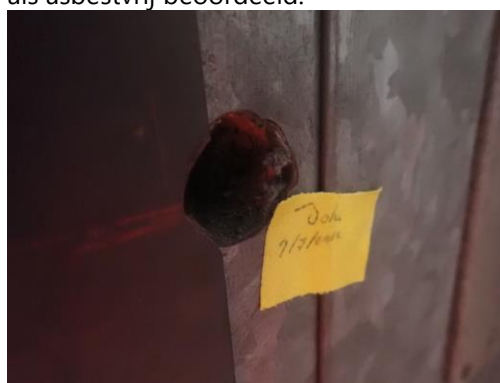
Foto 6: zie foto 5. brandwerende isolatie achter de stalen platen bemonsterd als M11 en als asbestvrij beoordeeld.

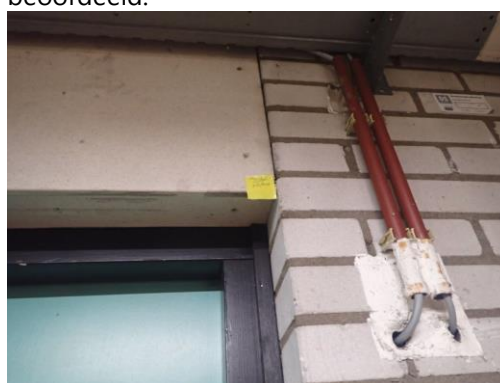
Foto 12: zie foto 11. Brandwerend board boven de deuren en de plafonds van de technische ruimten bemonsterd als M14 en als asbestvrij beoordeeld.

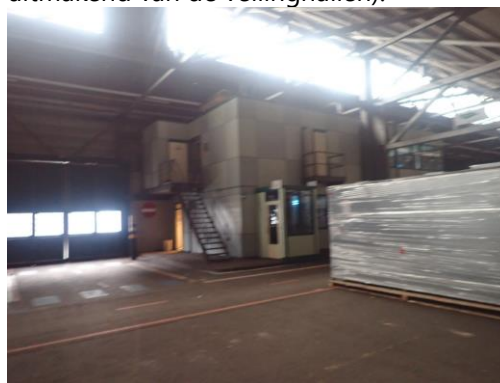
Foto 24: sectie O, gebouwtje met kantoren en personeelsvoorzieningen.
