## **Toelichting tweede aanvulling subsidieaanvraag**

Object: Moestuinmuur – Kasteel Gemert  
Adres: Bij: Ridderplein 15  
Postcode en Plaats: 5421 CW Gemert

Datum: 24-09-2022

BOUWTECHNISCHE OPNAME (Ommuurde moestuin)

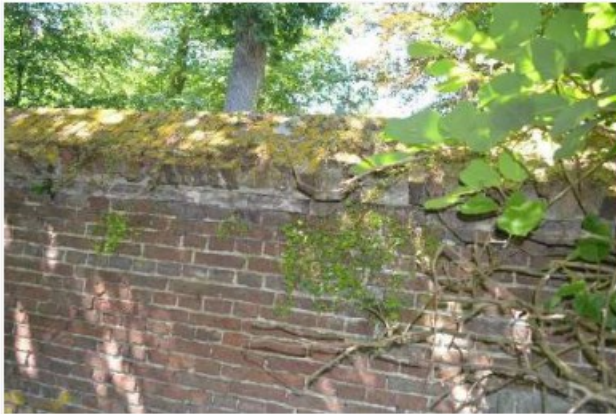
### B-01-01 – ommuurde moestuin

*Slechte staat ezelsrug*

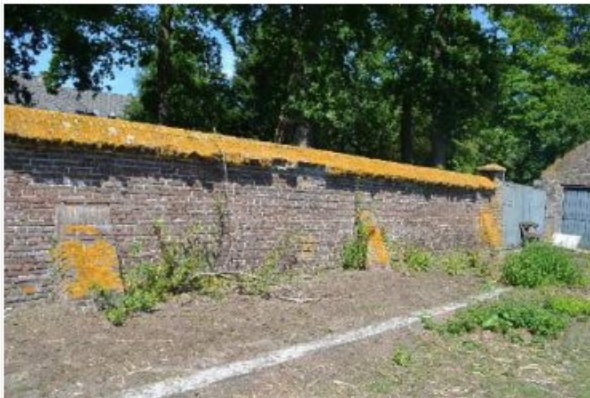
*Veel algenvorming op ezelsruggen*

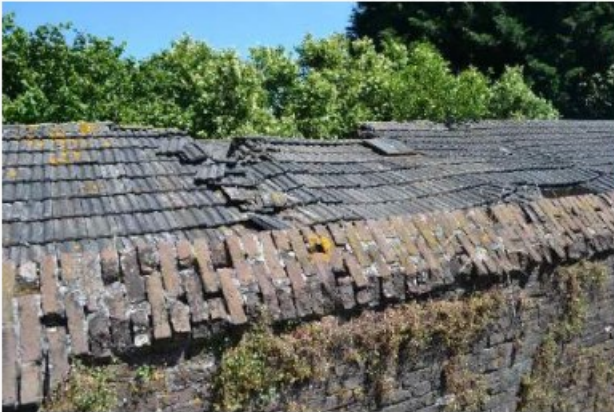
B-02-01 – aanbouw noord-westzijde

*Panbedekking op dak B-02-01*

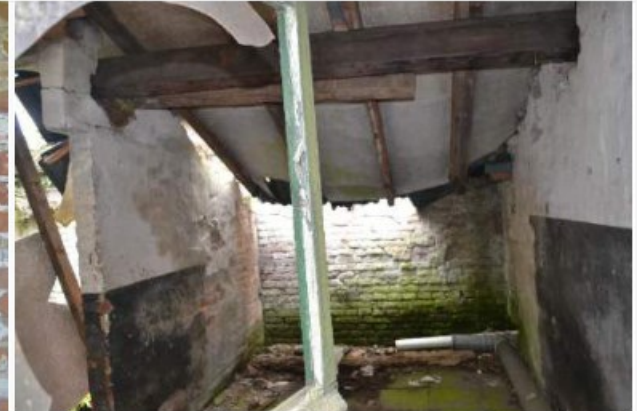
*Dak ter plaatse van B-02-01*

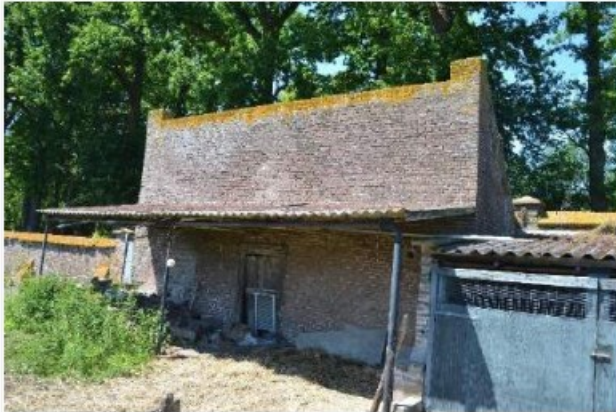
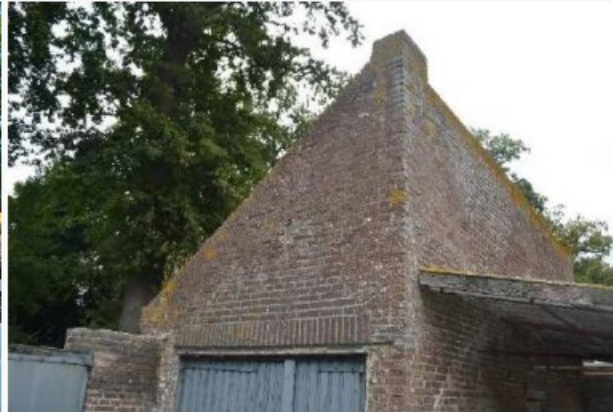
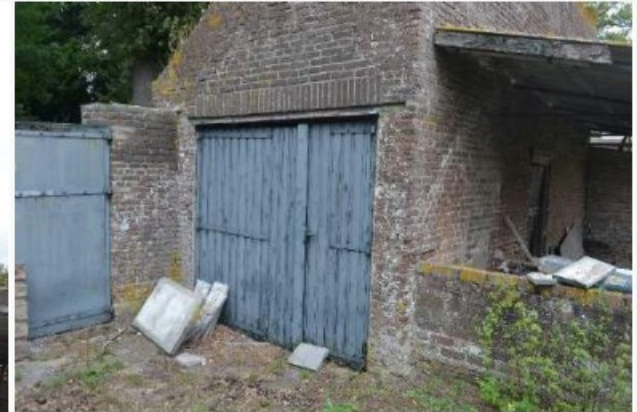
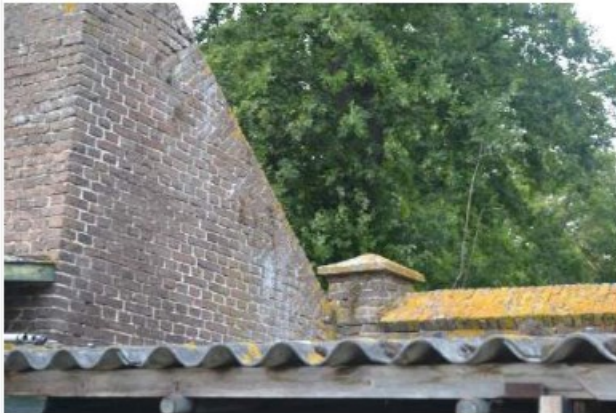
B-03-01 – aanbouw noord-oostzijde

| LOCATIE | K | OMSCHRIJVING | GEBREK | ADVIES | HVH | EH | STABU |
|---|---|---|---|---|---|---|---|
| B-03-01 | S | Afdakken | De golfplaten afdakken verkeren in matige staat. | Als deze na herbestemming geen functie hebben van is het advies de afdakken te verwijderen. | 1 | Post | 10.32.02 |
| B-03-01 | S | Schilderwerk, hout | Het schilderwerk op de houten onderdelen verkeert in slechte staat. | Volledig overschilderen van de houten delen. | 10 | M2 | 46.21.01 |
