# MONUMENTEN 19 – WACHT – 75 NOORD-BRABANT

## INSPECTIE RAPPORT 2021

Langgevelboerderij

Burgemeester Willekenslaan 1

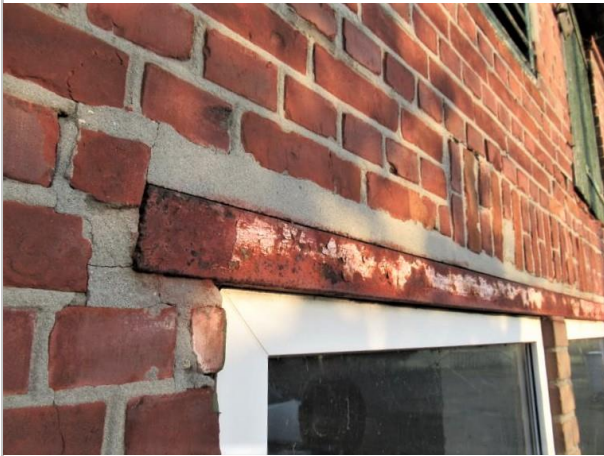
- Buitenmetselwerk is beschadigd door roestend ingemetseld ijzerwerk. Op enkele plaatsen is ijzerwerk in het muurwerk aanwezig, waardoor bij het oproesten schade kan ontstaan.

*stalen latei roestig  
gevel no. 1 (foto 2021)*

- Er stroomt te veel water langs de gevel. Hierdoor ontstaat inwatering met vorstschade als gevolg, zoals bij gevel no. 6 zichtbaar is.
- Advies**
- **Uitvoeringsjaar 2022. Buitenmetselwerk herstellen (1 post)**  
Roestvaststalen muurwapening (spiraalankers) aanbrengen (bv. Helifix of Spirofix). Scheur herstellen door het frezen van een sleuf in de lintvoeg, lengte ter weerszijden van de scheur 500 mm. Sleuf frezen tot een diepte van 40 mm zonder de stenen erboven en onder te beschadigen. Zonodig inslijpen met een dunne diamantzaag en verder handmatig uithakken, om beschadiging te voorkomen. Al het gruis grondig uit de sleuven zuigen en daarna schoonspoelen met schoon water zonder toevoeging van chemische middelen. Er mogen geen specieresten achterblijven. De sleuf en het aanliggende metselwerk royaal voorbevochtigen. Twee-componentenmortel volgens gebruiksvorschrift leverancier aanbrengen in de sleuf. Bij sterke zuiging vooraf een primer aanbrengen. Roestvaststalen staaf in standaard kwaliteit roestvaststaal AISI 304 of AISI 316 in de mortel drukken, volgens gebruiksvorschrift leverancier. Tweede laag mortel aanbrengen, waarbij er opgelet moet worden dat de staaf goed ingebed is in de mortel. Er voor zorgen dat minimaal 1,5 maal de hoogte van de voeg open blijft voor de normale voegmortel. Normale voegmortel aanbrengen nadat de twee-componenten mortel voldoende is uitgehard.

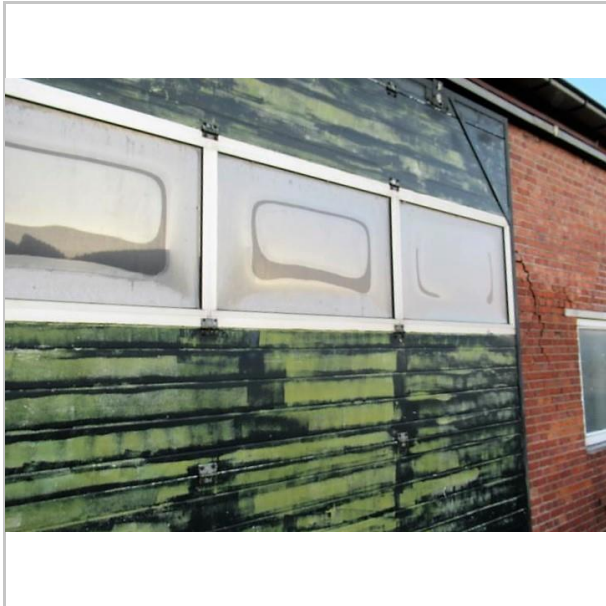
Aluminium buitendeuren zijn bouwhistorisch gezien niet origineel aan dit monument.

*overhead deur  
gevel no. 1 (foto 2021)*

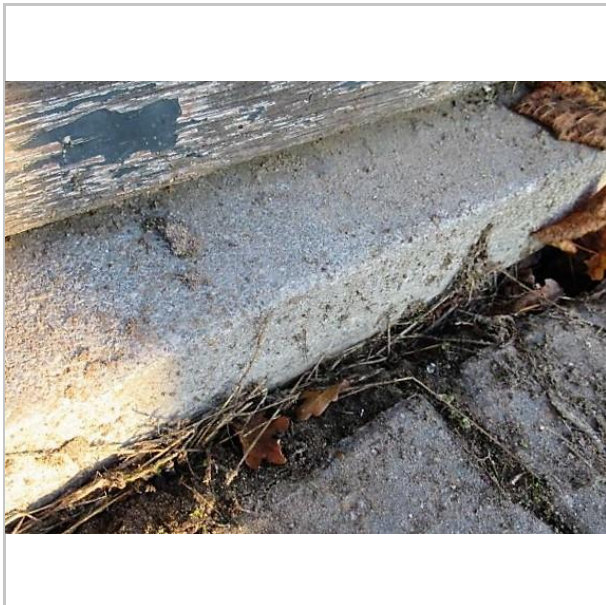
*terrazzo  
voordeur voorgevel (foto 2021)*

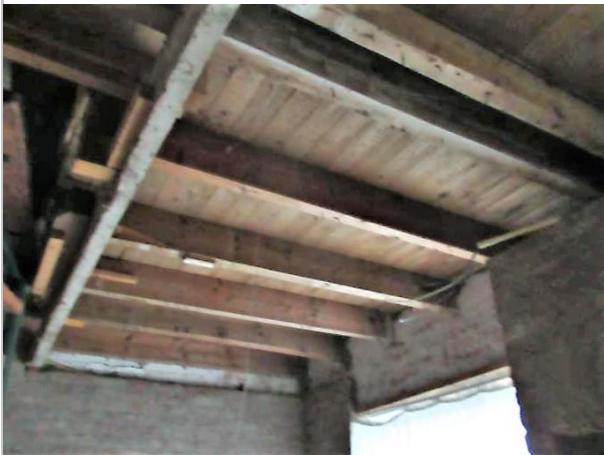
*vloerbalken met planken  
hal woongedeelte (foto 2021)*

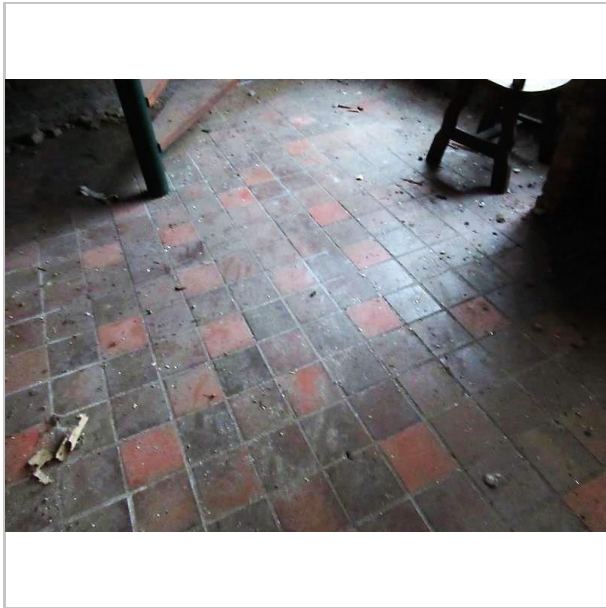
*tegelvloer  
(foto 2021)*

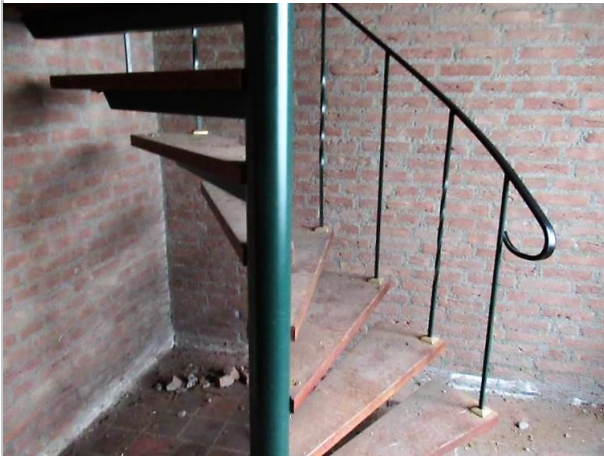
*stalen spiltrap met houten treden  
woongedeelte (foto 2021)*

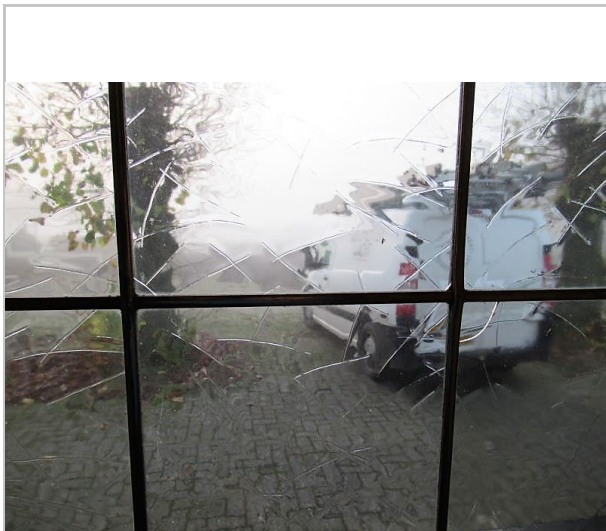
*glas in messing  
gevel no. 1 voordeur (foto 2021)*

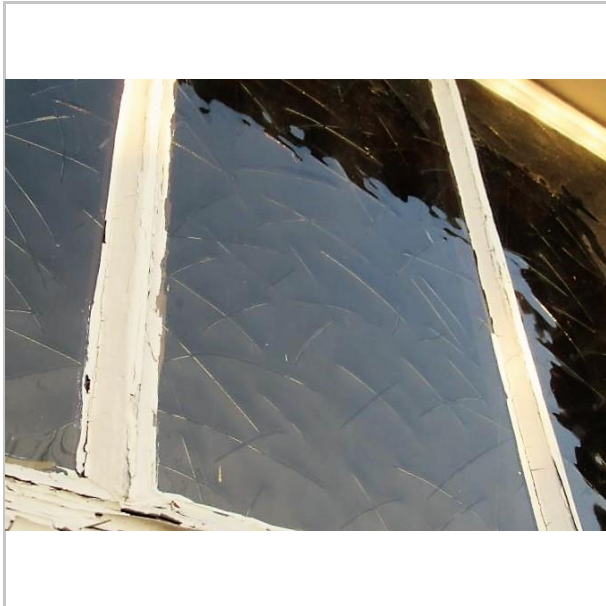
*gefigureerd glas  
gevel no. 1, boven voordeur (foto 2021)*

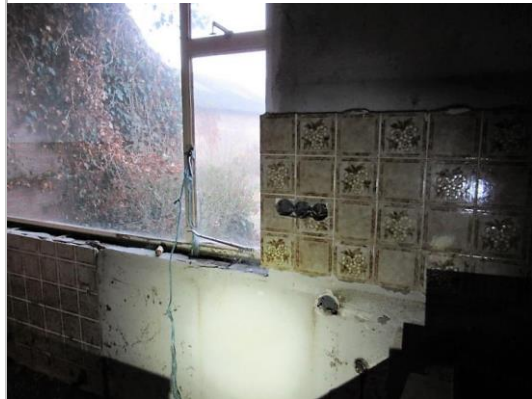
*oude keuken deels gestript (foto 2021)*

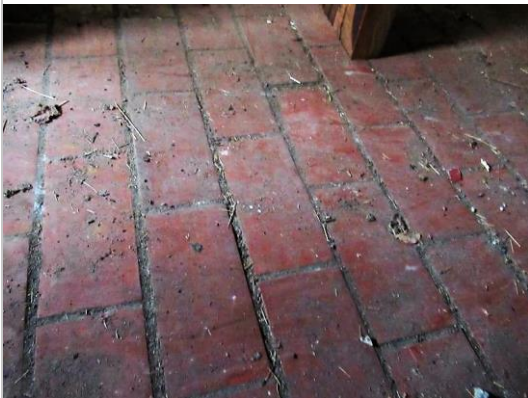
*tegelvloer woongedeelte (foto 2021)*

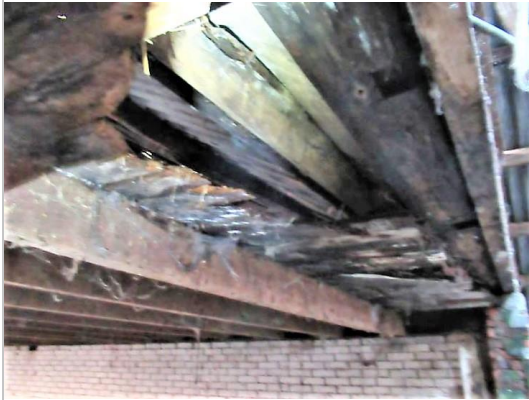
*ingerotte vloerplanken stalgedeelte (foto 2021)*

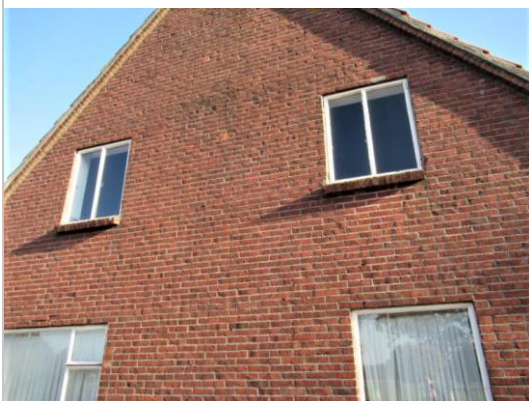
*aanzicht gevel no. 2 (foto 2021)*

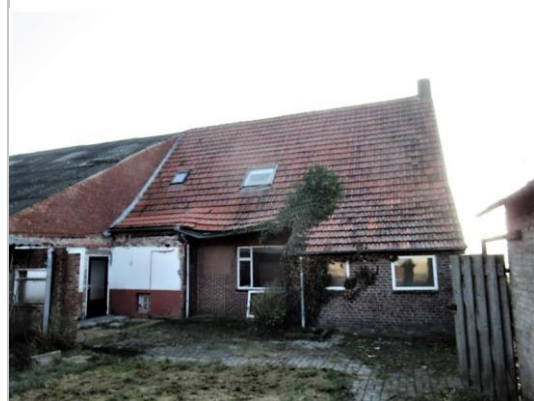
*aanzicht achterzijde (foto 2021)*

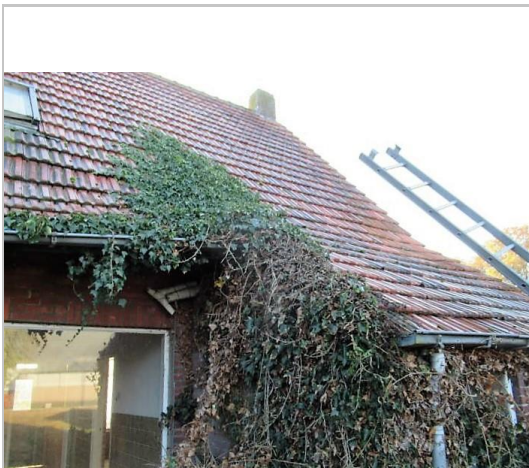
*klimop gevel no. 4 door ons deels verwijderd  
(foto 2021)*

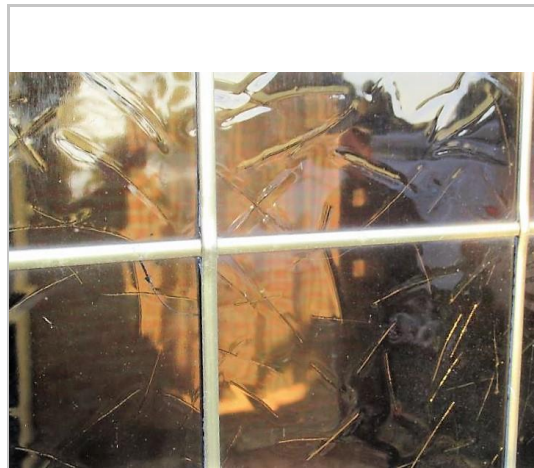
*glas in messing voordeur (foto 2021)*

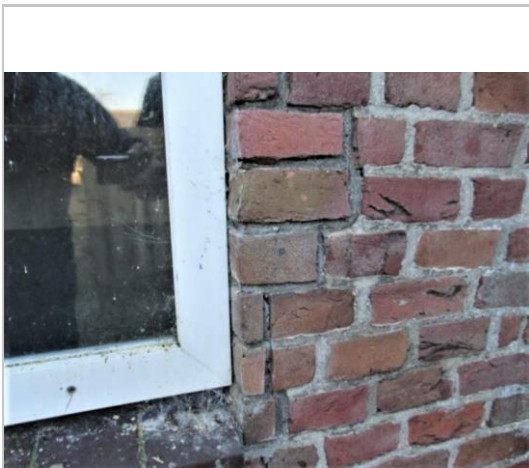
*metselwerk gerepareerd (foto 2021)*

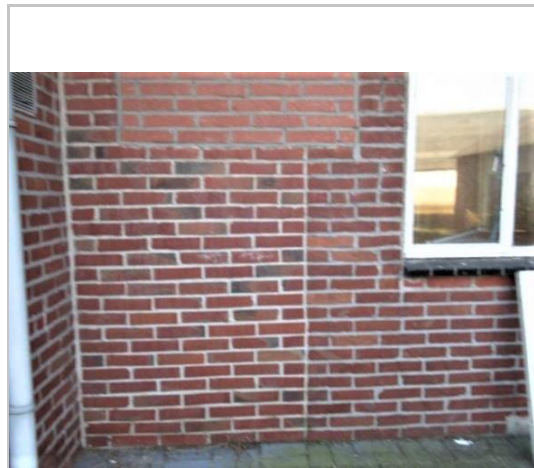
*oude bouwsporen gevel no. 5 (foto 2021)*
