## **Asbestinventarisatie inzake Gendtse Oeverwal**

**Polder (kruising Kaaksedam), 27 mei 2013, Projectnummer: 13BV11539, Best Vision**

## INFORMATIEBLAD

**Projectnummer:** 13BV11539

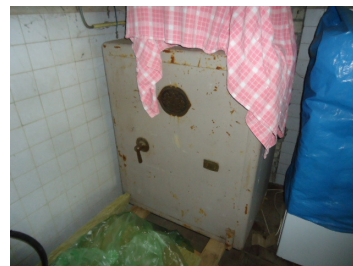
### Asbestverdacht object:

Kluis in schuur. Advies: preventief als asbestverdacht afvoeren.

**Wij wijzen u op de verplichting de sanering te laten uitvoeren door een erkend asbestsaneringsbedrijf. Een erkend asbestsaneringsbedrijf beschikt over een SC-530 certificaat.**

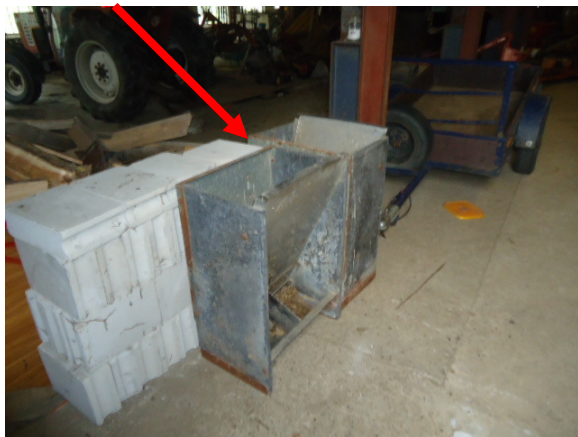
*Afbeelding 7: Buitenzijde loods A/Losse voederbakken*

| Monster nr. RPS | Monstergegevens opdrachtgever | Soort materiaal | Soort asbest+massa % bij benadering | Hecht-gebondenheid | Opmerking |
|---|---|---|---|---|---|
| 13-065506 | M2 Voerbak | Plaatmateriaal | Chrysotiel 10 - 15 % | Goed | - |

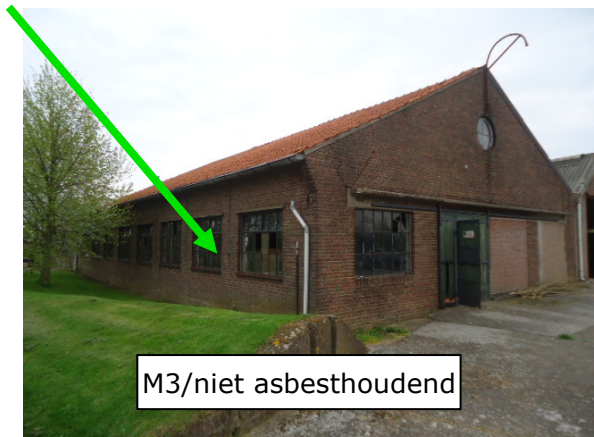
M3/niet asbesthoudend

*Afbeelding 8: Buitenzijde loods B/Beglazingskit stalen ramen*

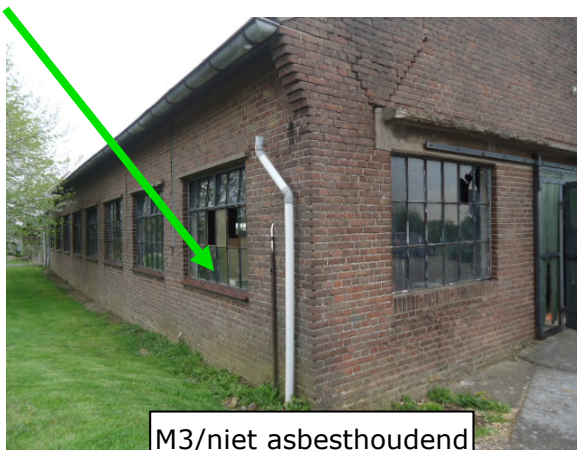
M3/niet asbesthoudend

*Afbeelding 9: Buitenzijde loods B/Beglazingskit stalen ramen*

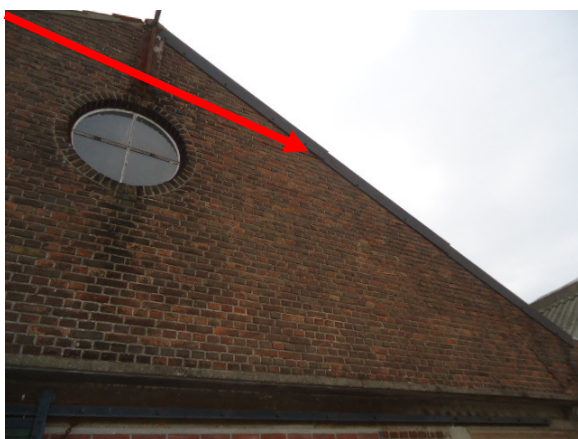
*Afbeelding 11: Buitenzijde loods B/Windveren*

| Monster nr. RPS | Monstergegevens opdrachtgever | Soort materiaal | Soort asbest+massa % bij benadering | Hecht-gebondenheid | Opmerking |
|---|---|---|---|---|---|
| 13-065508 | M4 Windveer | Plaatmateriaal | Chrysotiel 10 - 15 % | Goed | - |

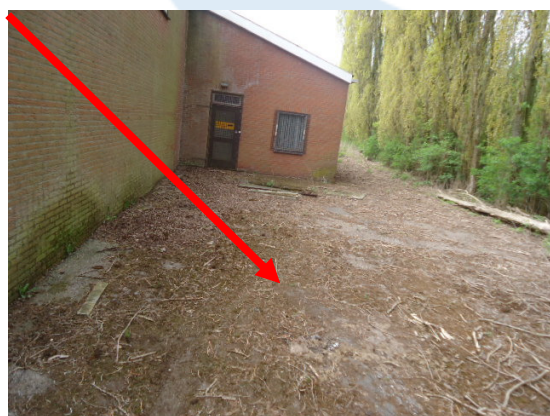
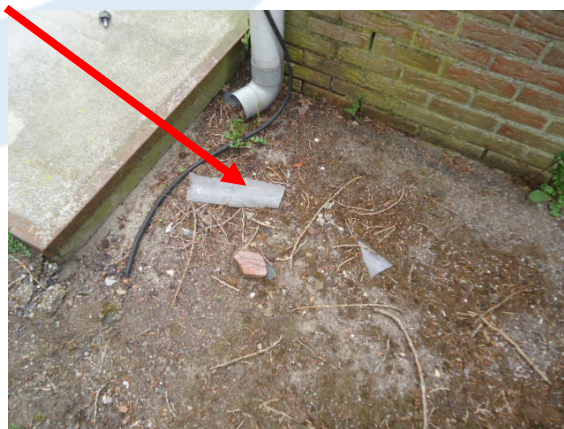
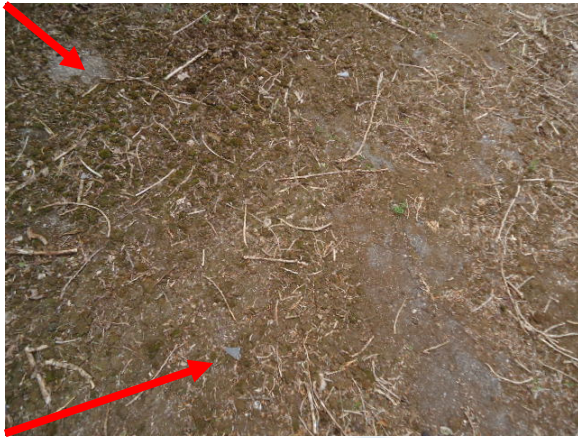
*Afbeelding 5: Buitenzijde loods/Restanten golfplaten*

*Afbeelding 6: Buitenzijde loods/Restanten golfplaten*

*Afbeelding 7: Buitenzijde loods/Restanten  
golfplaten*

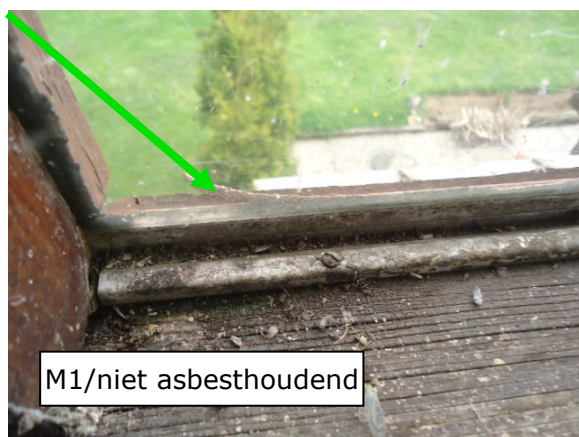
*Afbeelding 3: Buitenzijde loods/Beglazingskit*
