**Rapportage asbestinventarisatie  
conform certificatieschema asbestinventarisatie en asbestverwijdering**

**Projectnummer: 19054291**

**Het pand en de garage aan de Markeloseweg 80 te Goor**

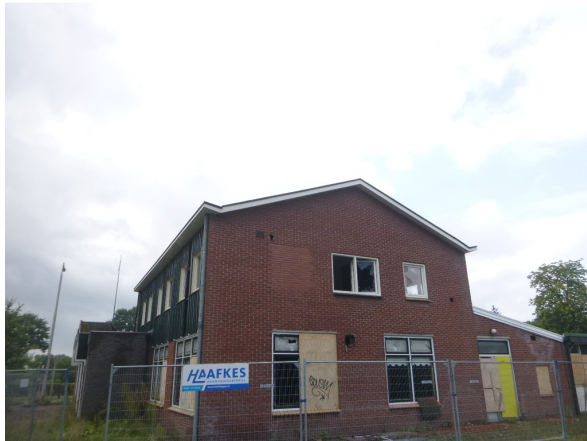
Inspectie kozijnen
