# ASBESTINVENTARISATIERAPPORT

## Brandschade

### Boerderij en bijgebouw Nedereindsestraat 29 4041 XE KESTEREN

**Projectnummer** : 1703302, Versie rapport: 1  
**Datum onderzoek** : 8 juni 2017  
**Uitgevoerd door (DIA)** : G.J. de Pater  
**Certificaatnummer/ Ascet-code** : 04E-011215-140313

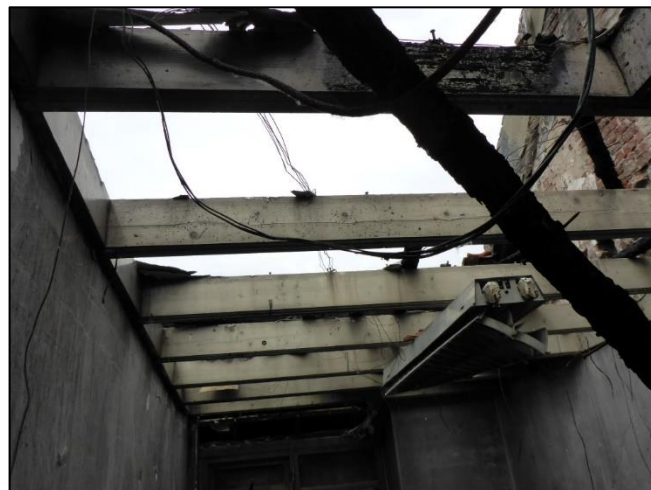
Foto 16: Voormalig plafond

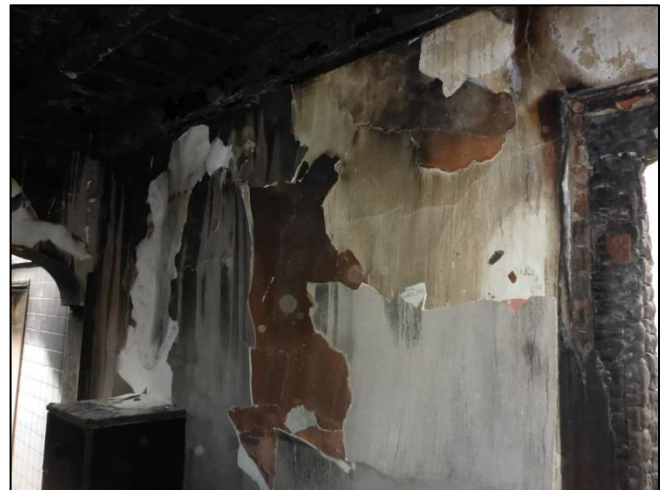
Foto 28: Wandbeplating (Asbestvrij)

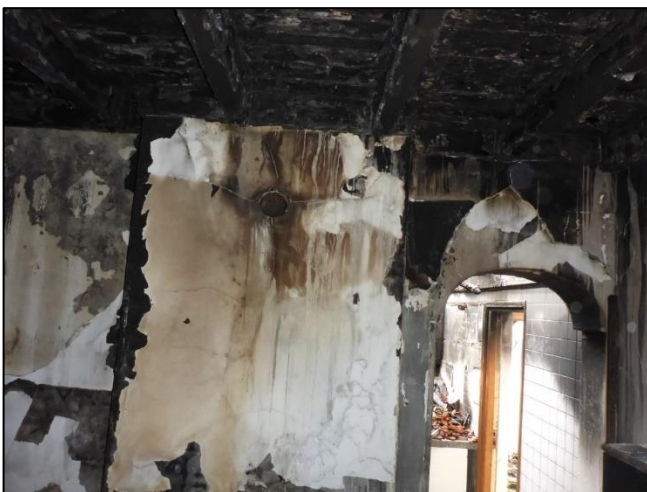
Foto 29: Voormalige schouw (Asbestvrij)

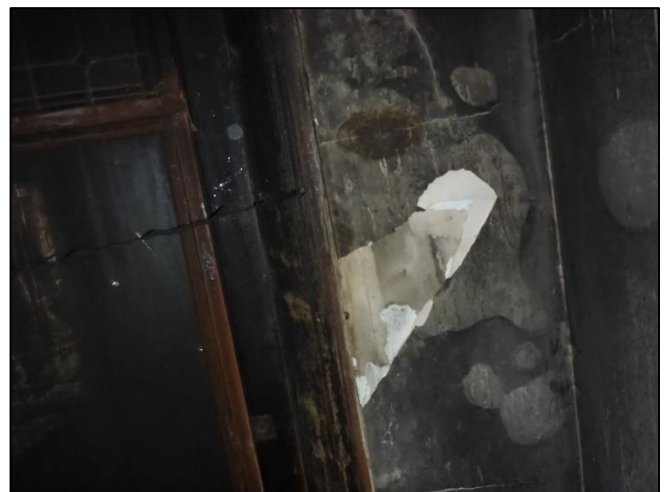
Foto 30: Wandbeplating (Asbestvrij)

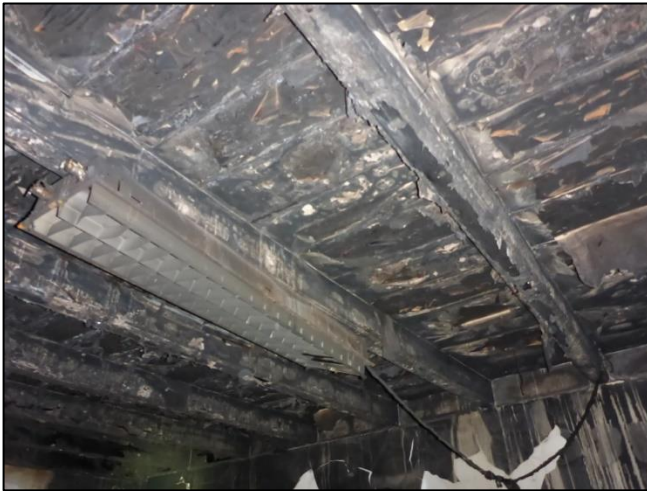
Foto 31: Verdiepingsvloer (Asbestvrij)

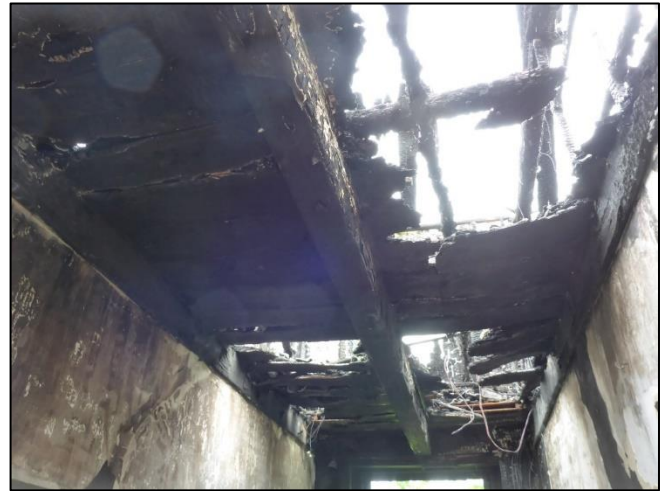
Foto 32: Verdiepingsvloer (Asbestvrij)

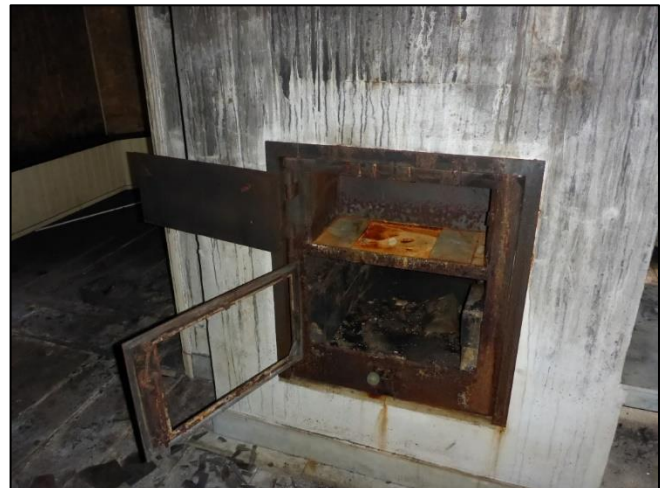
Foto 34: Openhaard (Asbestvrij)

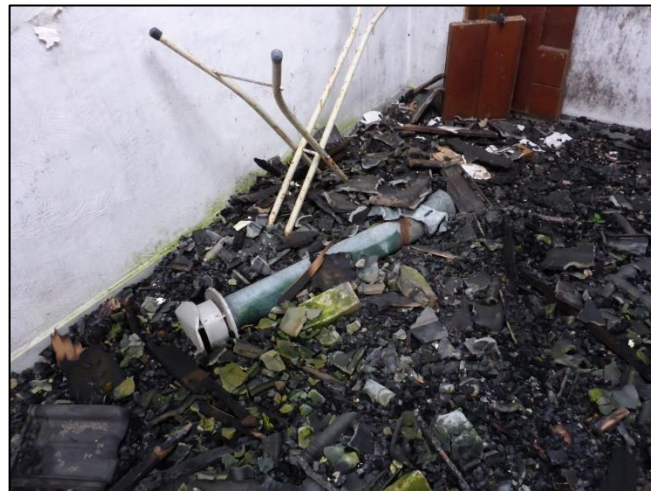
Foto 38: Buis (Asbestvrij)

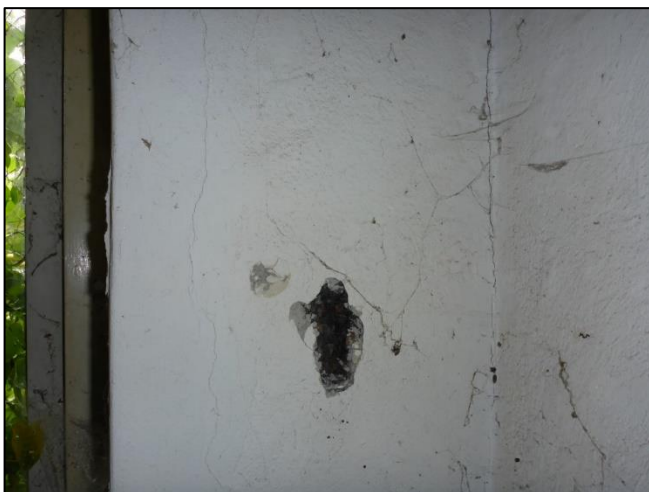
Foto 64: Bijgebouw: Keuken

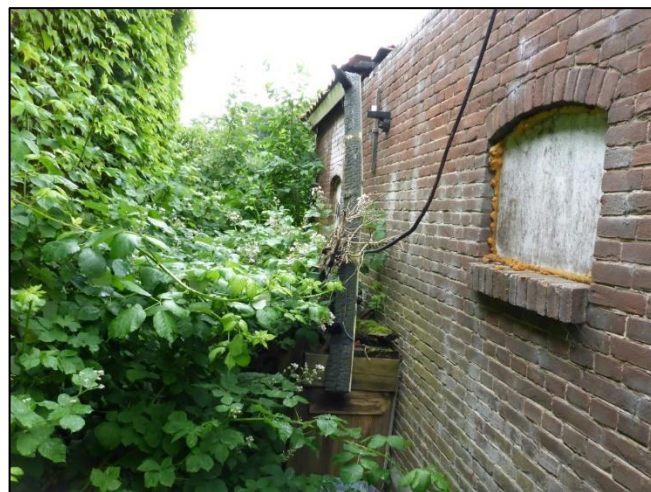
Foto 65: Bijgebouw: Afwerking (Kurk)

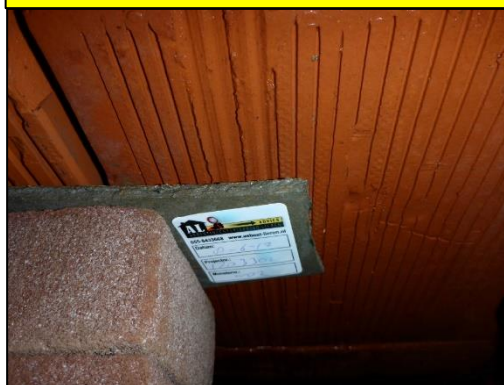
Kelder, begane grondvloer: Vulplaatjes  
(M02AA)
