**Van** : Bergs Advies,  
**Datum** : 8 december 2023  
**Betreft** : locatie Broekstraat 58, Mierlo  
Onderbouwing maatwerktitel 'Beleidsregel maatwerk omgevingskwaliteit 2023  
Noord-Brabant'

### **Berekening fysieke tegenprestatie Broekstraat 58, Mierlo**

## Rapportage type A conform SC-540

## 5. Asbestverdachte materialen

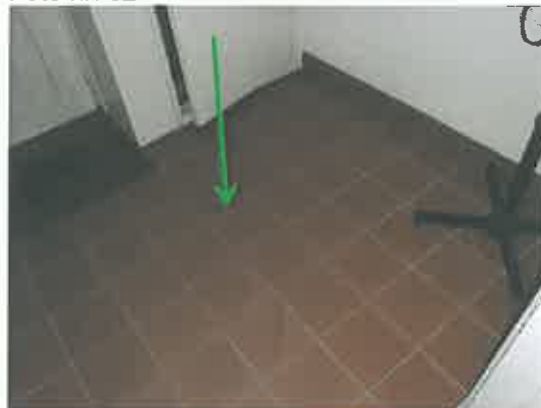
| Foto nr. 52 | Tegelvloeren |

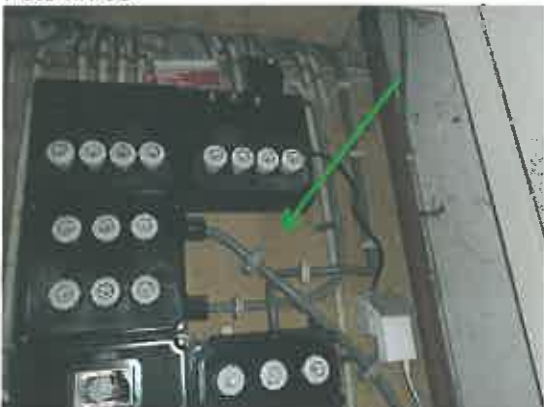
| Foto nr. 53 | Houten meterkast |

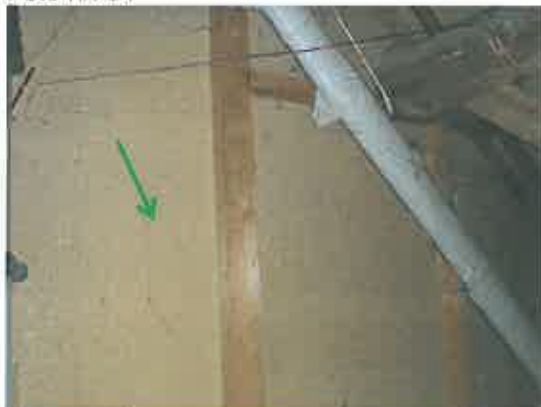
| Foto nr. 54 | Houten wanden op de zolder |

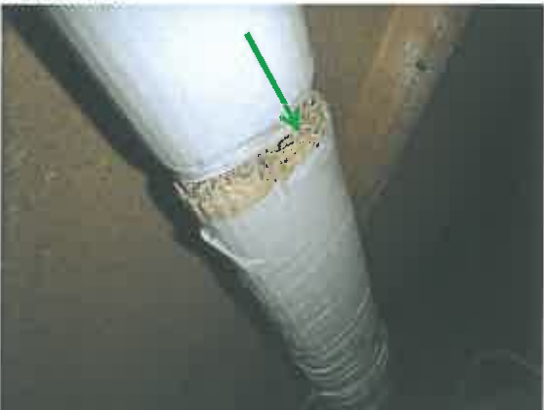
| Foto nr. 55 | Isolatie van karton om verwarmingsbuizen |

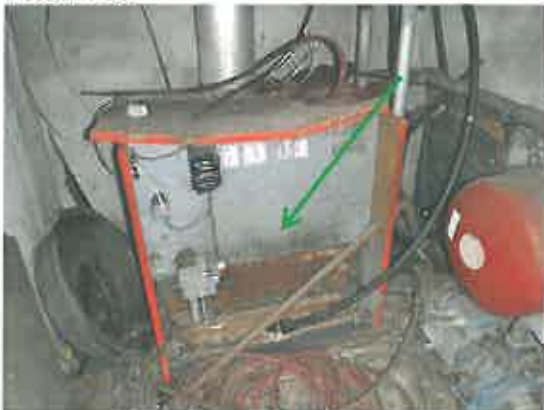
| Foto nr. 58 | Remeha Gas 2, volgens handboek Intechnum asbestvrij |

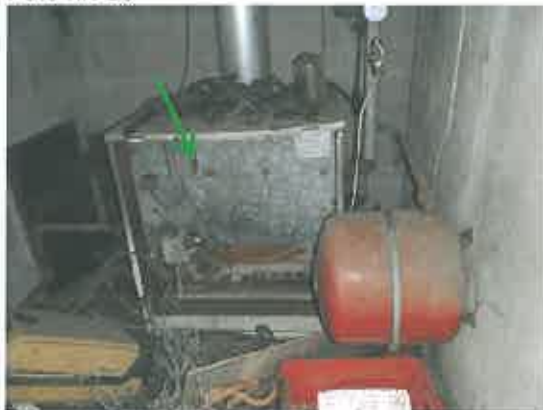
| Foto nr. 59 | Remeha Gas 2, volgens handboek Intechnum asbestvrij |
