Rapportage Asbestinventarisatie  
van een tuinbouwbedrijf gelegen op de locatie  
De Driesprong 22, 2295LM te Kwintsheul

Projectnummer: A4231-2 Versie: 1.0

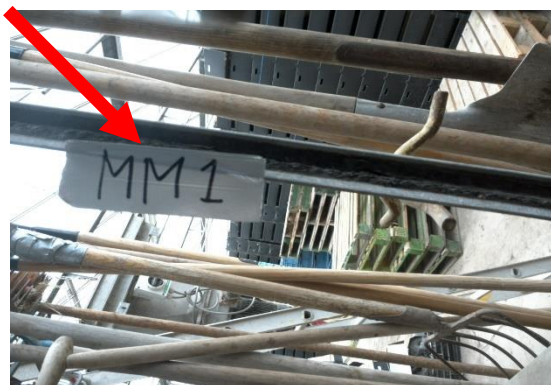
FOTO 14 | Kaskit op gevelroeden

Foto 14. Asbesthoudende kaskit op gevelroeden (bron Bron1)

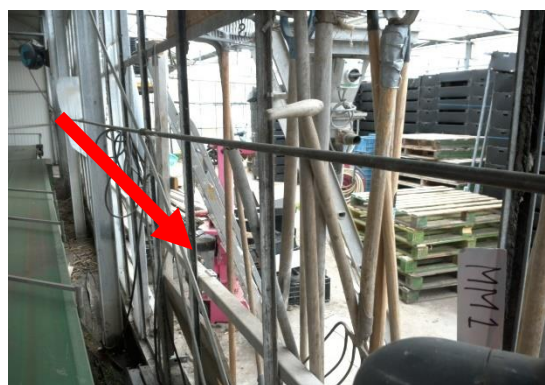
FOTO 15 | Kaskit op gevelroeden

Foto 15. Asbesthoudende kaskit op gevelroeden (bron Bron1)

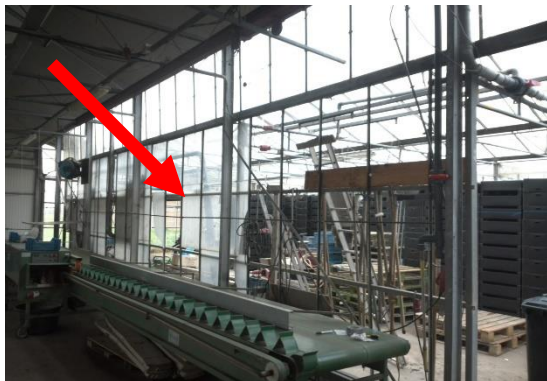
FOTO 16 | Kaskit op gevelroeden

Foto 16. Asbesthoudende kaskit op gevelroeden (bron Bron1)

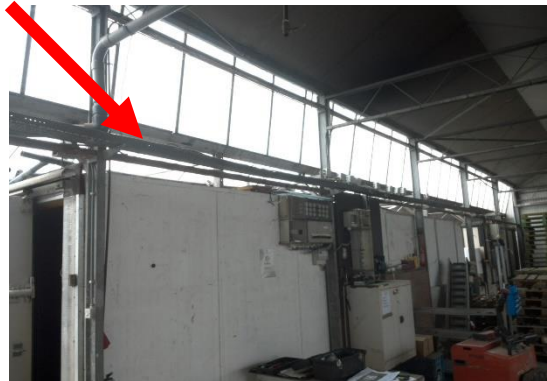
FOTO 17 | Kaskit op gevelroeden

Foto 17. Asbesthoudende kaskit op gevelroeden (bron Bron1)

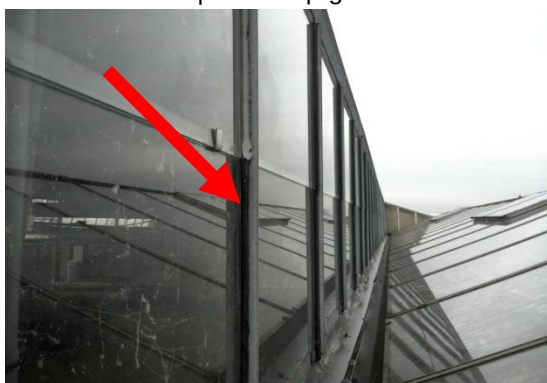
FOTO 18 | Kaskit op gevelroeden

Foto 18. Asbesthoudende kaskit op gevelroeden (bron Bron1)

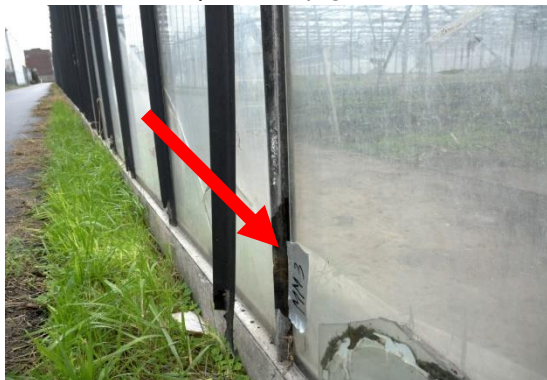
FOTO 6 | Kaskit op gevelroeden

Foto 6. Asbesthoudende kaskit op gevelroeden (bron Bron1)

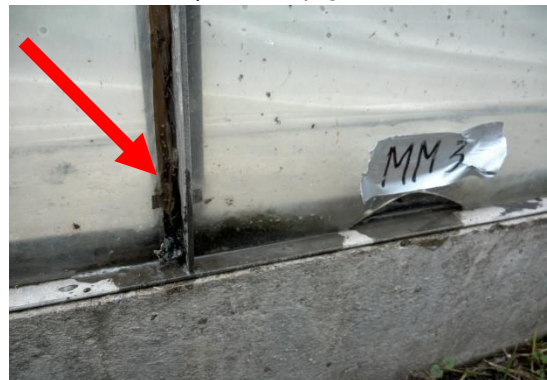
FOTO 7 | Kaskit op gevelroeden

Foto 7. Asbesthoudende kaskit op gevelroeden (bron Bron1)

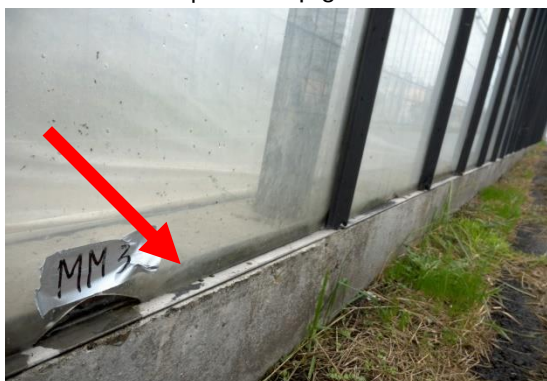
FOTO 8 | Kaskit op gevelroeden

Foto 8. Asbesthoudende kaskit op gevelroeden (bron Bron1)

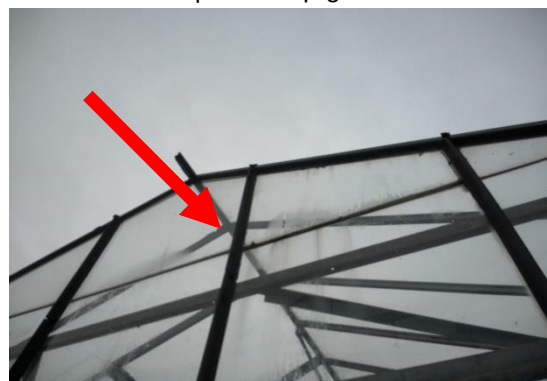
FOTO 9 | Kaskit op gevelroeden

Foto 9. Asbesthoudende kaskit op gevelroeden (bron Bron1)

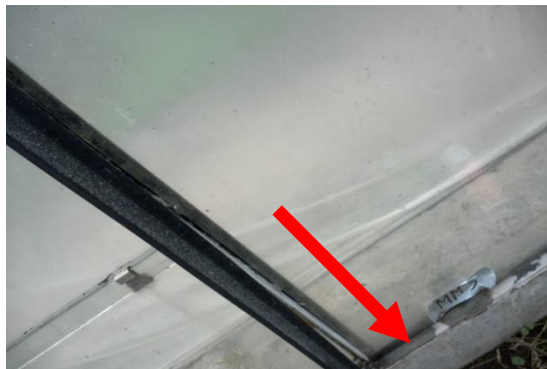
FOTO 10 | Kaskit op gevelroeden

Foto 10. Asbesthoudende kaskit op gevelroeden (bron Bron1)

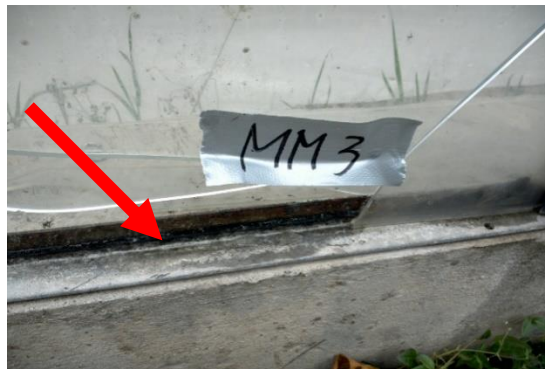
FOTO 11 | Kaskit op gevelroeden

Foto 11. Asbesthoudende kaskit op gevelroeden (bron Bron1)

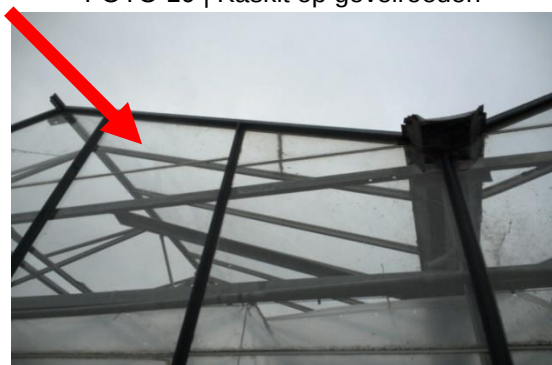
FOTO 12 | Kaskit op gevelroeden

Foto 12. Asbesthoudende kaskit op gevelroeden (bron Bron1)

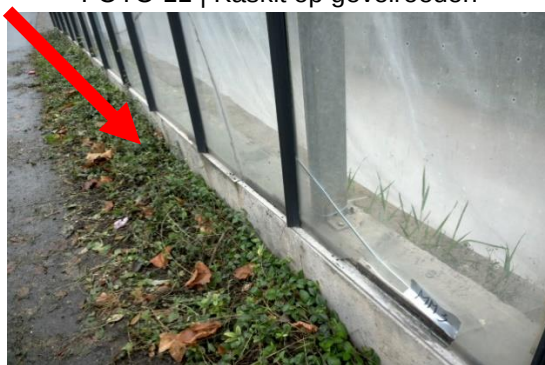
FOTO 13 | Kaskit op gevelroeden

Foto 13. Asbesthoudende kaskit op gevelroeden (bron Bron1)

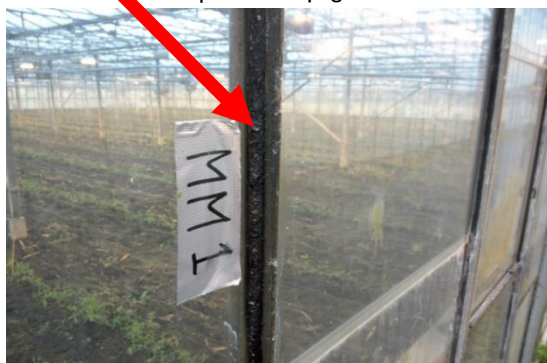
FOTO 1 | Kaskit op gevelroeden

Foto 1. Asbesthoudende kaskit op gevelroeden (bron Bron1)

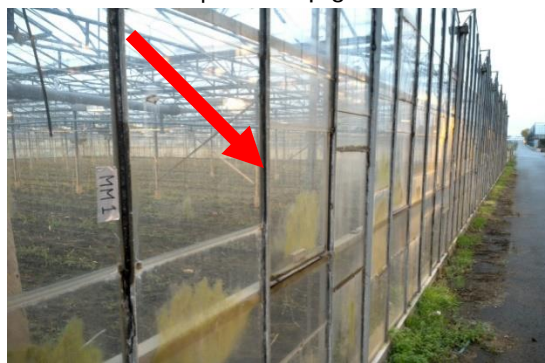
FOTO 2 | Kaskit op gevelroeden

Foto 2. Asbesthoudende kaskit op gevelroeden (bron Bron1)

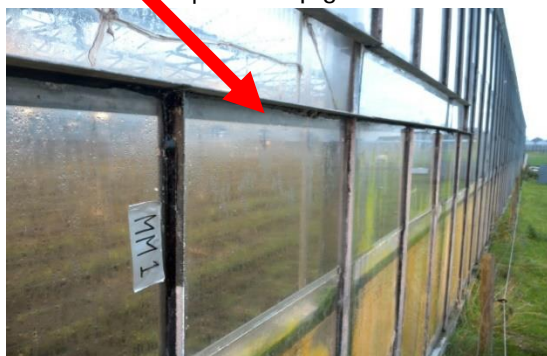
FOTO 3 | Kaskit op gevelroeden

Foto 3. Asbesthoudende kaskit op gevelroeden (bron Bron1)

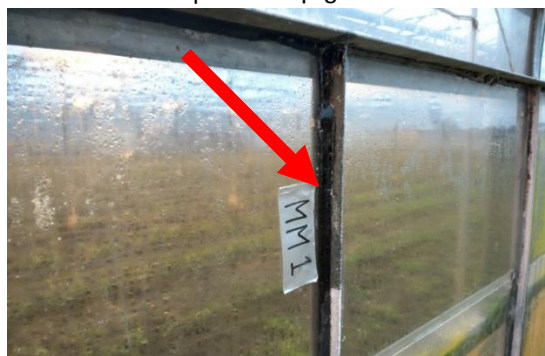
FOTO 4 | Kaskit op gevelroeden

Foto 4. Asbesthoudende kaskit op gevelroeden (bron Bron1)

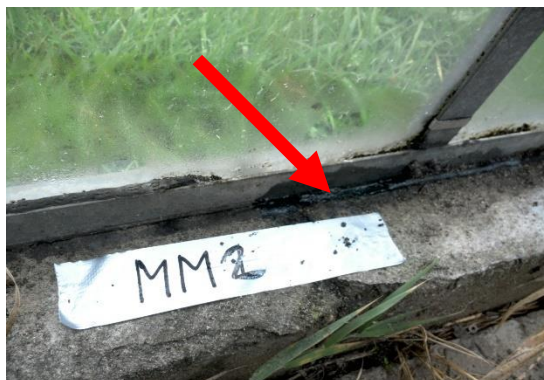
FOTO 26 | Kaskit op voetrand

Foto 26. Asbesthoudende kaskit op voetrans (bron Bron2)

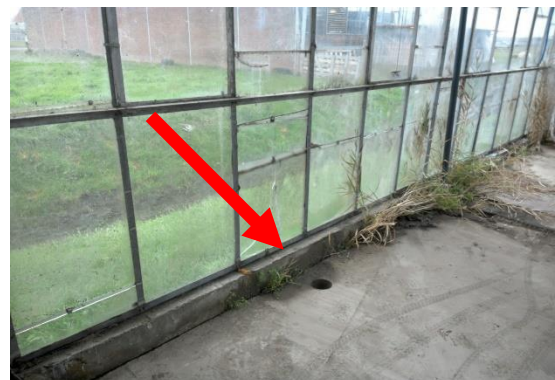
FOTO 27 | Kaskit op voetrand

Foto 27. Asbesthoudende kaskit op voetrans (bron Bron2)

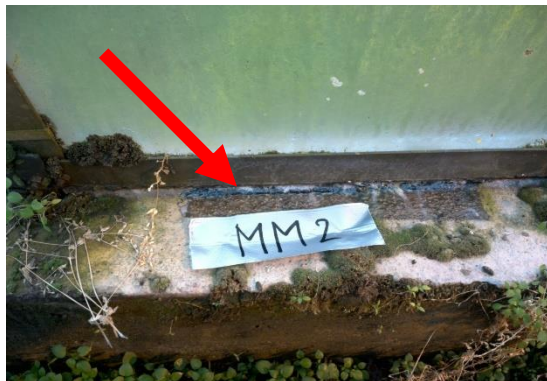
FOTO 19 | Kaskit op voetrand

Foto 19. Asbesthoudende kaskit op voetrand  
(bron Bron2)

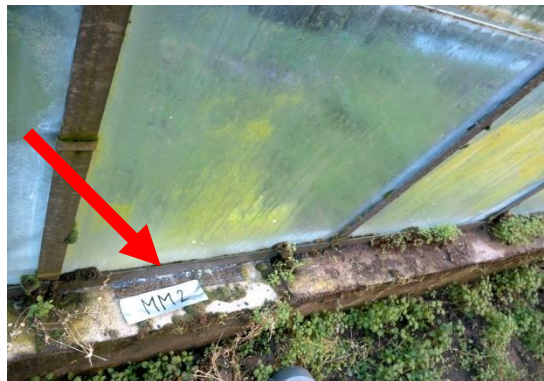
FOTO 20 | Kaskit op voetrand

Foto 20. Asbesthoudende kaskit op voetrand  
(bron Bron2)

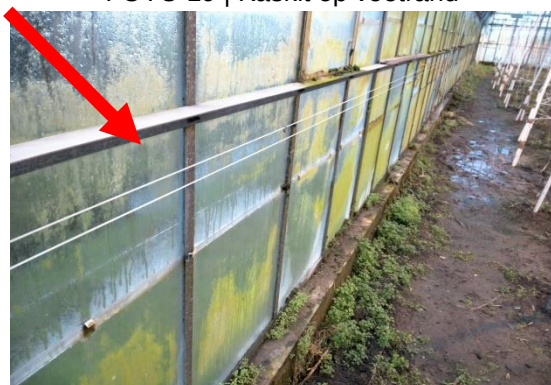
FOTO 21 | Kaskit op voetrand

Foto 21. Asbesthoudende kaskit op voetrand  
(bron Bron2)

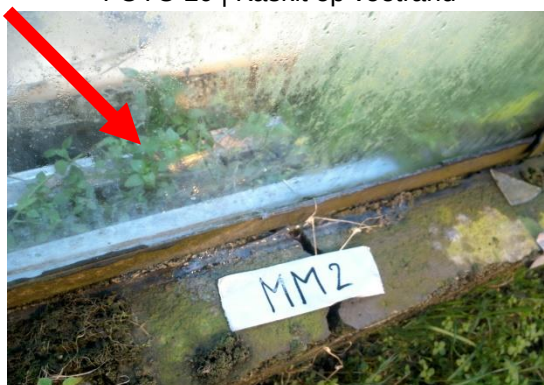
FOTO 22 | Kaskit op voetrand

Foto 22. Asbesthoudende kaskit op voetrand  
(bron Bron2)

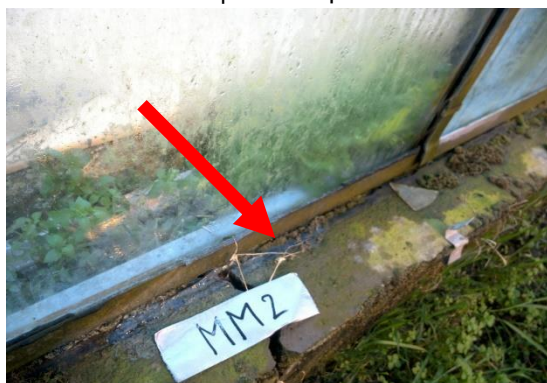
FOTO 23 | Kaskit op voetrand

Foto 23. Asbesthoudende kaskit op voetrand  
(bron Bron2)

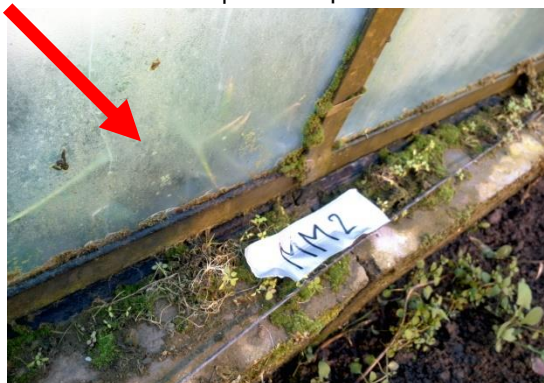
FOTO 24 | Kaskit op voetrand

Foto 24. Asbesthoudende kaskit op voetrand  
(bron Bron2)

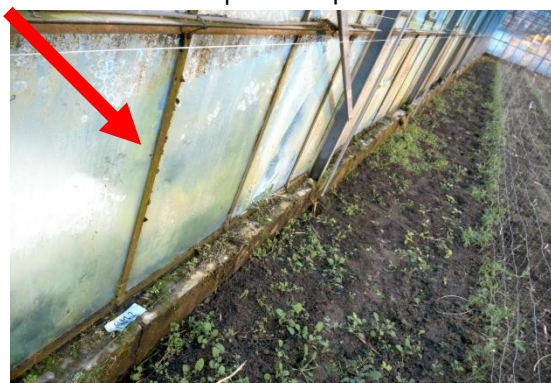
FOTO 25 | Kaskit op voetrand

Foto 25. Asbesthoudende kaskit op voetrans (bron Bron2)

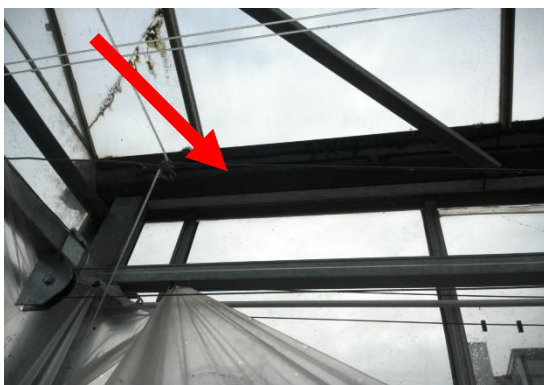
FOTO 28 | Kaskit op goot

Foto 28. Asbesthoudende kaskit op goot (bron Bron3)

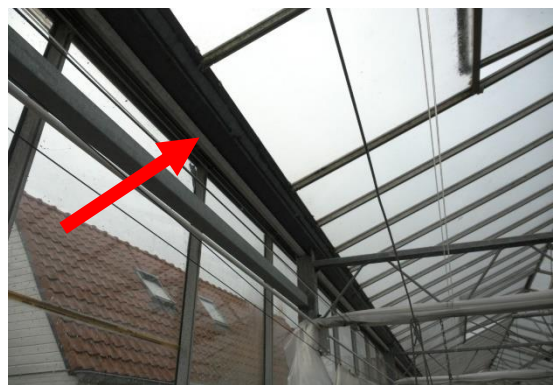
FOTO 29 | Kaskit op goot

Foto 29. Asbesthoudende kaskit op goot (bron Bron3)

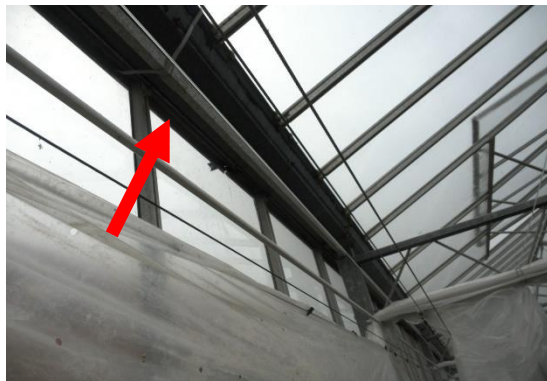
FOTO 30 | Kaskit op goot

Foto 30. Asbesthoudende kaskit op goot (bron Bron3)

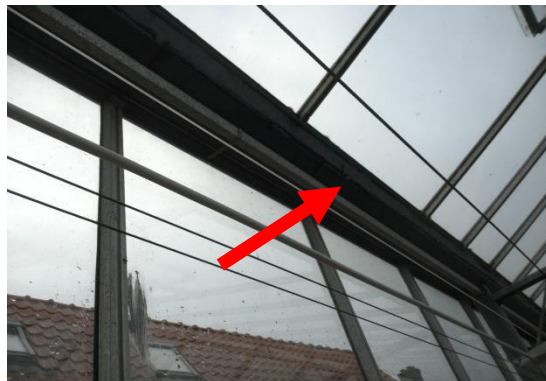
FOTO 31 | Kaskit op goot

Foto 31. Asbesthoudende kaskit op goot (bron Bron3)

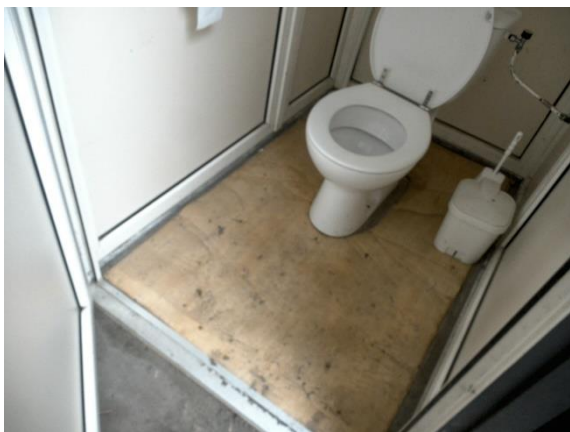
55. Vloerafwerking toilet
