Rapportage Asbestinventarisatie  
van een woon- winkelpand met garage gelegen op de locatie  
Herenstraat 23, 25 en 25a, 2291 BB te Wateringen

Projectnummer: A9085 Versie: 1.0

| Type bouwwerk | : woon- winkelpand met garage |
| Datum onderzoek | : 7 maart 2024 |

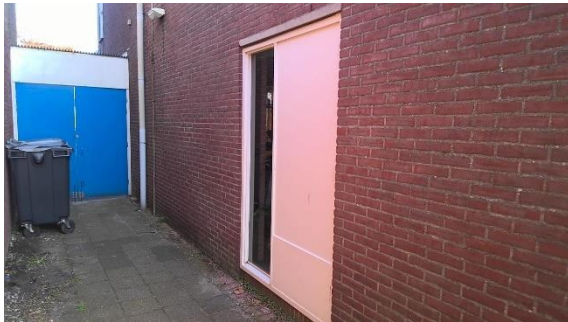
Foto 11. Niet-asbesthoudende beglazingskit  
(bron Bron3)

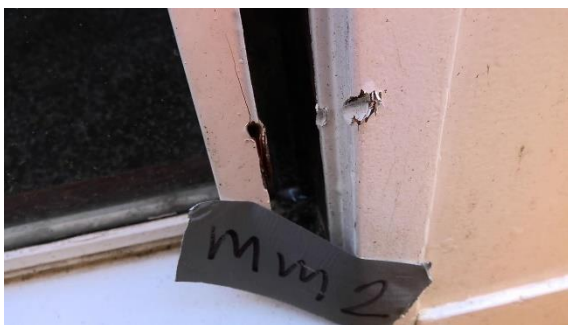
Foto 13. Niet-asbesthoudende beglazingskit  
(bron Bron3)

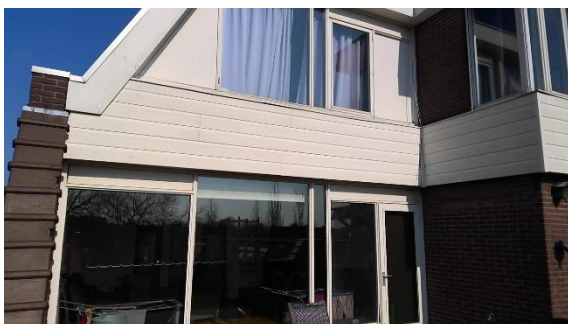
Foto 15. Niet-asbesthoudende beglazingskit  
(bron Bron3)

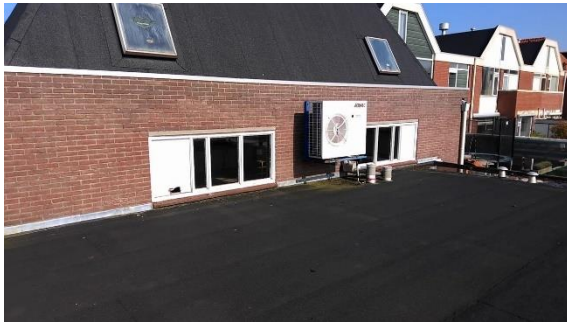
Foto 19. Niet-asbesthoudende beglazingskit (bron Bron3)
