**Bouwhistorisch Onderzoek  
Groot Welsden 72 en 72a | Groot Welsden  
Eijsden-Margraten**

Coen Eggen  
oktober 2020

## Objectgegevens

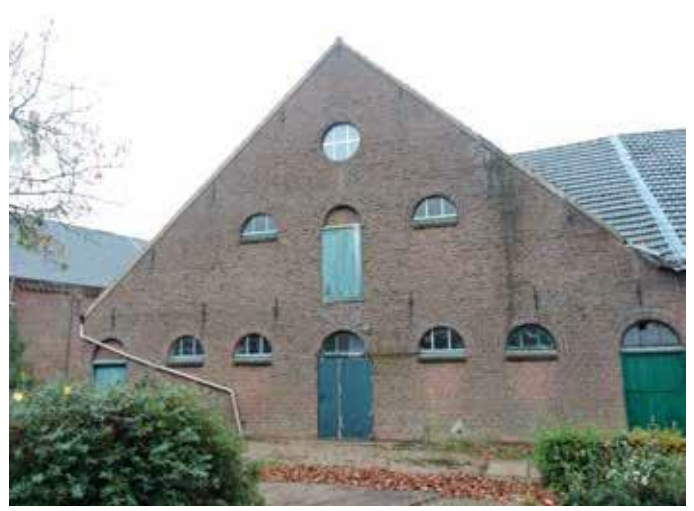
10. Zowel aan de aansluiting van het dak als aan de staande naad helemaal rechts is te zien dat de beide bouwdelen van de grote stal onafhankelijk van elkaar zijn neergezet

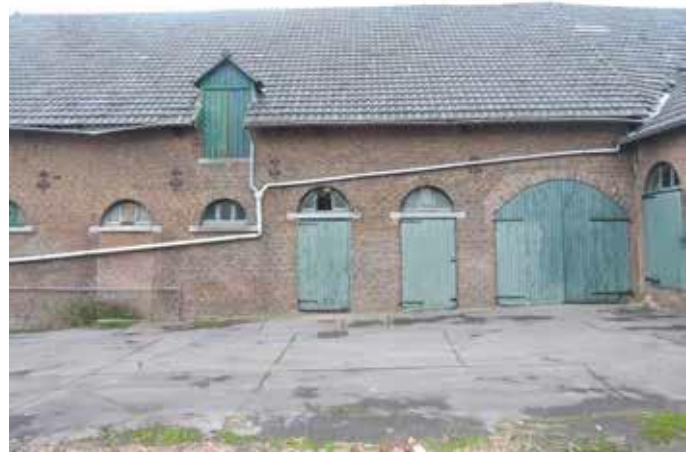
18. De gevel van de stalvleugel is meermalen gewijzigd: deuren zijn dichtgezet, het poortje rechts is toegevoegd

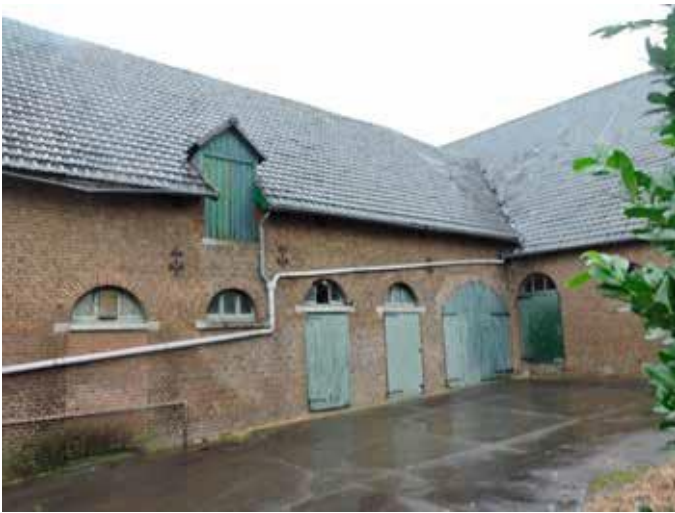
19. De aanhechting van de stalvleugel op de nieuwe stal. Opnieuw laten de details in de afwerking van de vensterbogen zien dat er sprake is van twee bouwcampagnes

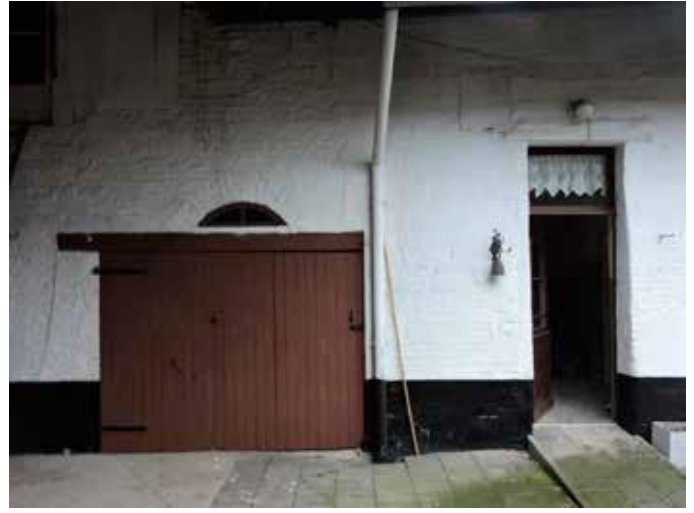
27. Het linker stuk van de woonhuisvleugel met ter plekke van de huidige brede deur de restanten van een oudere, lage en smalle deur, die naareen melkkamer leidde. De deur rechts is de 'werkdeur' naar het woonhuis

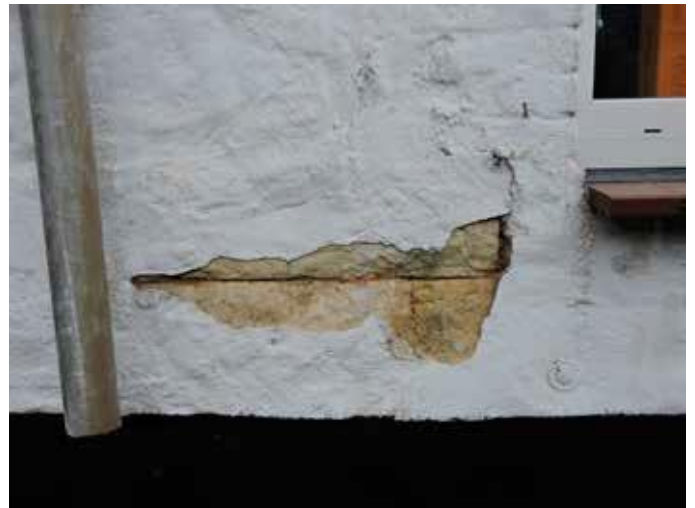
34. *De mergel zelf is verstopt achter dikke lagen kalk, op plaatsen gecombineerd met cement. Daardoor zijn veel stenen aangetast*

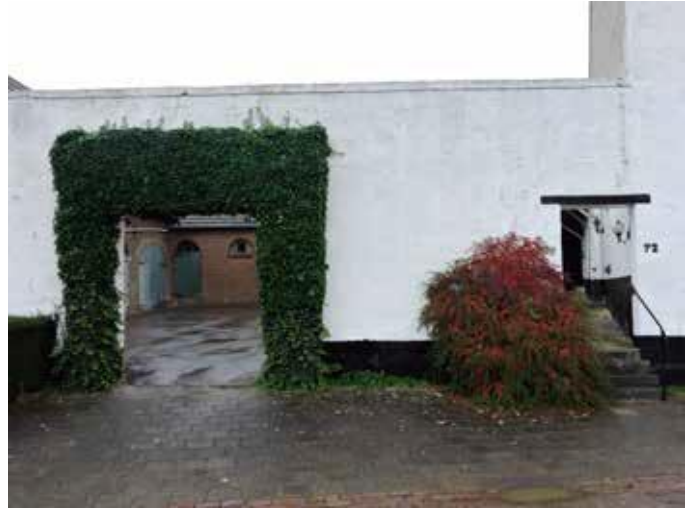
38. De maat van de doorgang van na 1975 wordt grosso modo weergegeven door de begroeiing

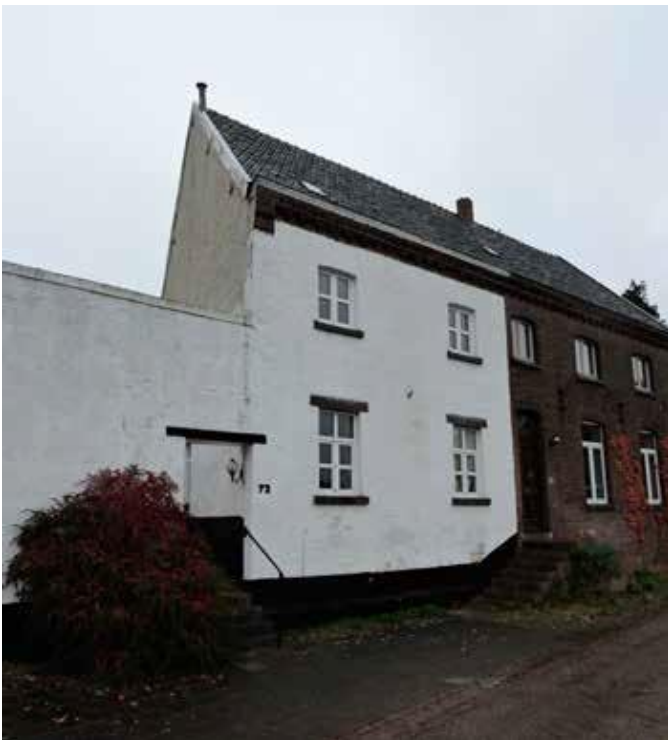
39. De vernieuwbouw tekent zich aan de straat af aan de sierlijst, terwijl de gewitte gevel hoort bij een eerder pand dat wel in de 19<sup>de</sup> eeuw is gemoderniseerd, zoals blijkt uit de vorm en materialisering van de vensteropeningen. Daarmee is meteen ook gewezen op de andere vormgeving van de uitbreiding naar rechts

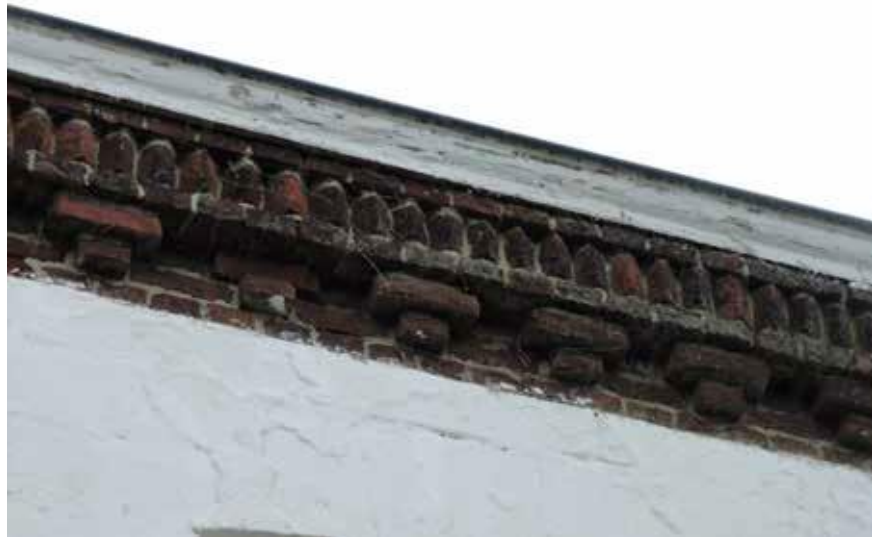
41. De sierlijst die de gevel afsluit onder de bakgoot

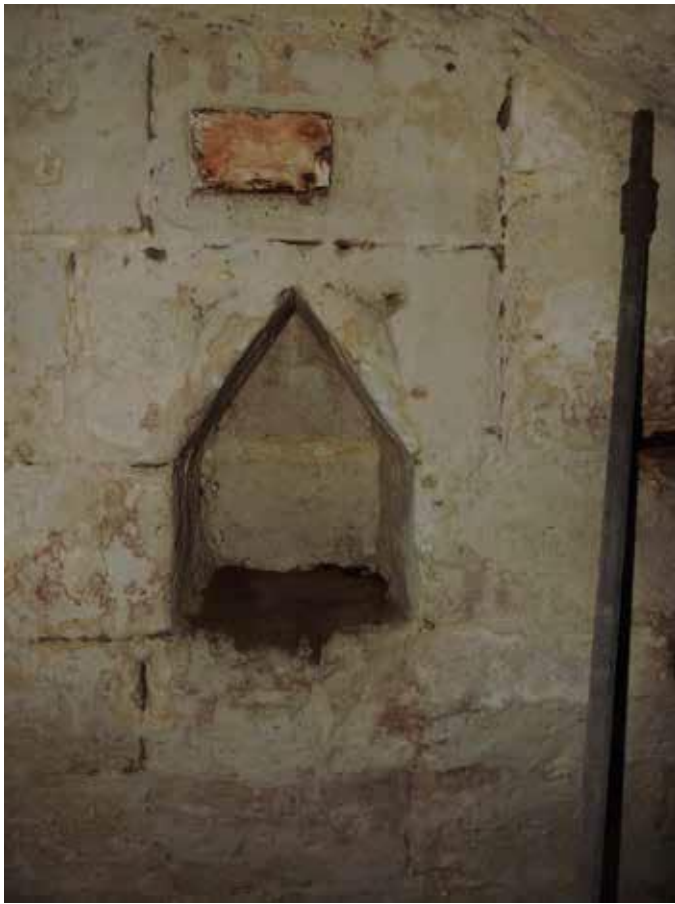
47. De lamprnissen aan beide zijden hebben een lichte versiering die laat-gotisch is, waarmee de kelder te dateren is in de late 16<sup>de</sup> eeuw

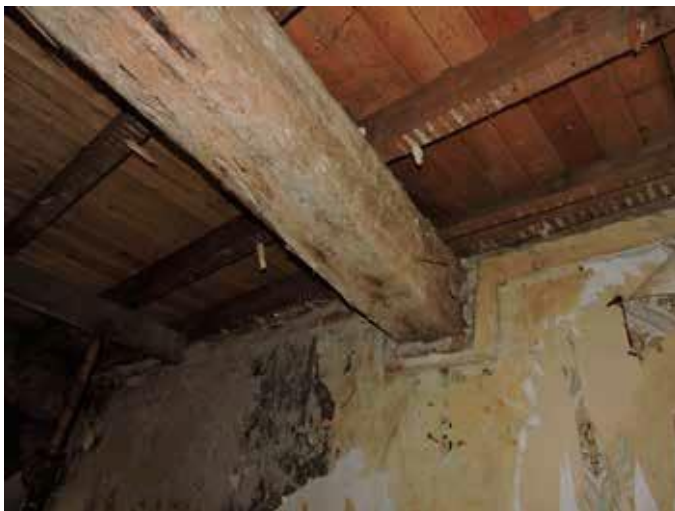
49. Ook het gebruik van olmen voor de moerbalk, die altijd omkleed is geweest, wijst op een dergelijke bouwtijd

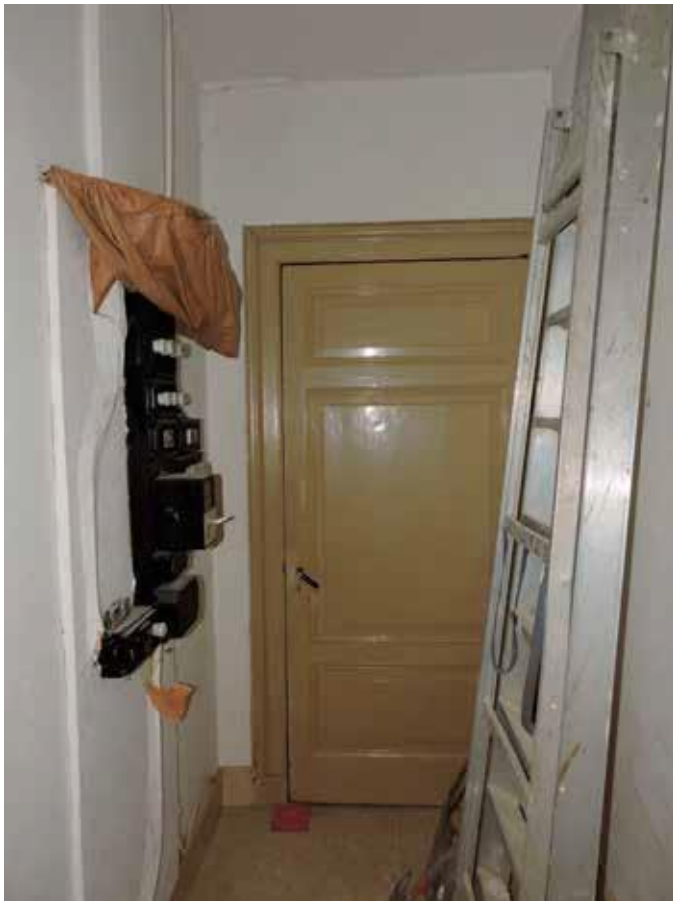
51. Tegenover de voordeur staat een deur die oorspronkelijk een verbinding vormde met de nieuwbouw rechts. Die is pas definitief opgeheven in 1951.

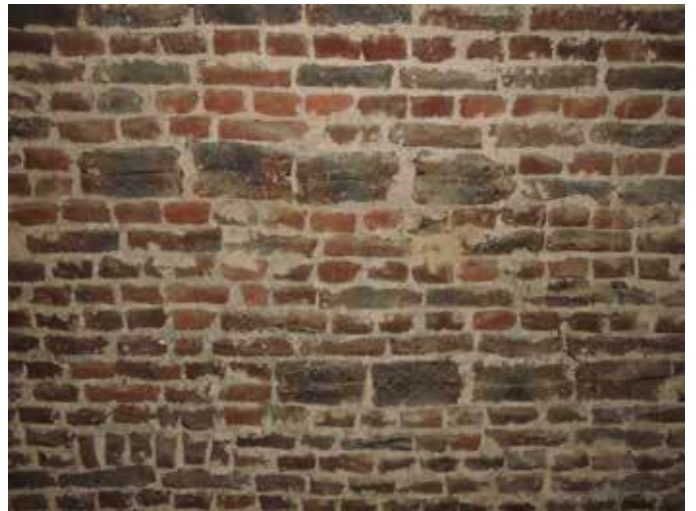
64. Voor het binnenblad van de muren zijn tweede-keusstenen en misbaksels gebruikt, een fenomeen dat veel voorkomt bij boerderijen, zeker bij schuren waar meters gemaakt moesten worden

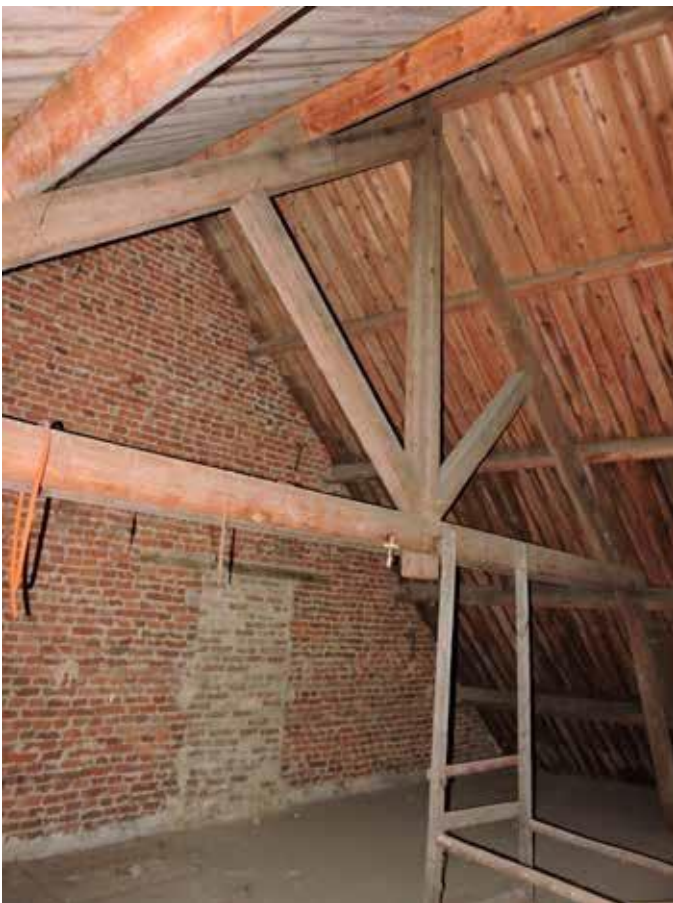
65. De brandgevel met het buurpand met een dichtgezette deur

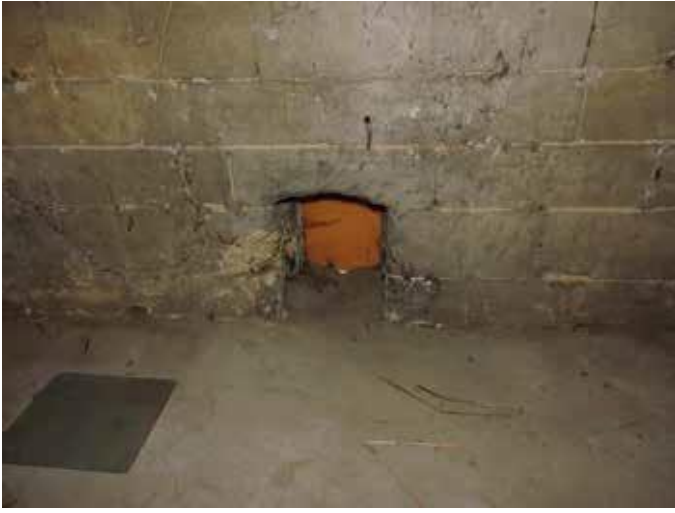
71. Aan de binnenplaatskant zit op vloerhoogte een nu dichtgezette opening. Dat was de toegang tot een kippenhok op zolder dat toegankelijk was middels een smalle looplank vanaf de cour. Die begon een meter boven de grond waardoor kippen de sprong wel haalden, en een vos of marter niet. Op zolder was dan een gedeelte afgeschoten als kippenren

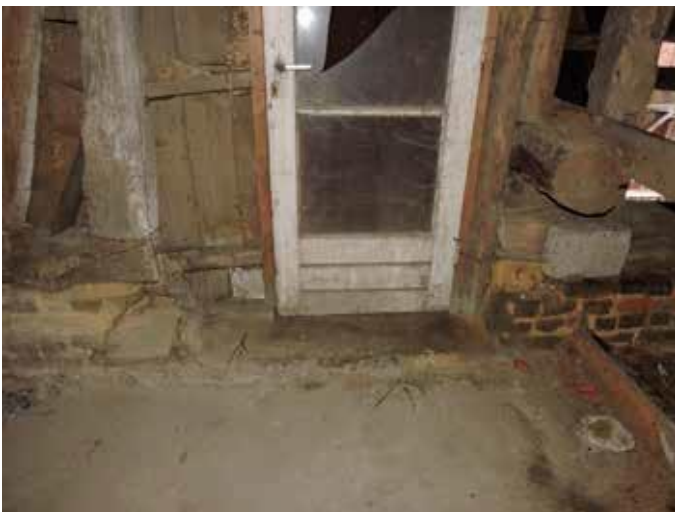
73. Vanaf de zolder ging een deur naar de zolder van de stal. Voor die doorgang is de moerbalk van het eerste spant doorgezaagd

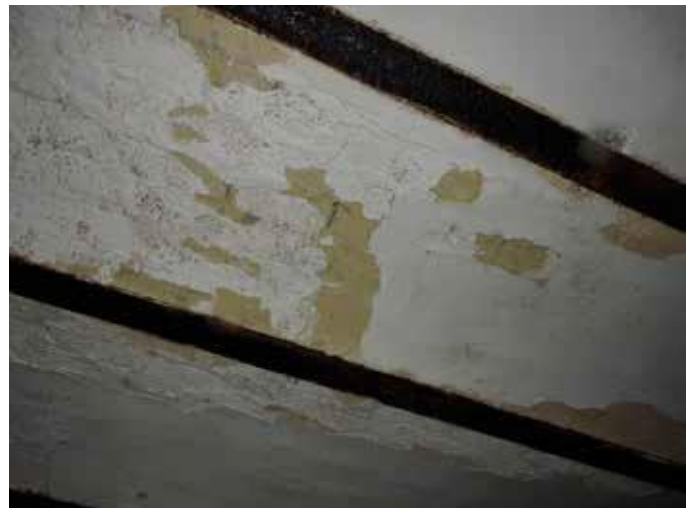
82. Het plafond annex de verdiepingsvloer bestaat uit beraapte gewelven van baksteen tussen ijzeren liggers met een H-profiel

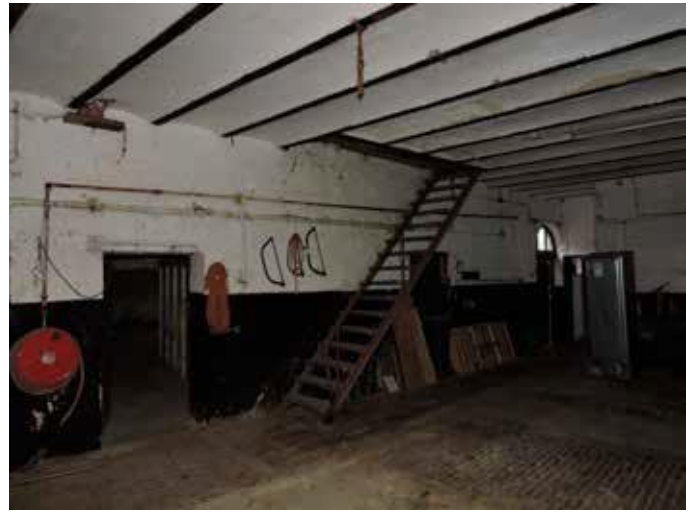
84. *De trap naar de zolder. Op de achtergrond een inspringend deel met de gif kast*

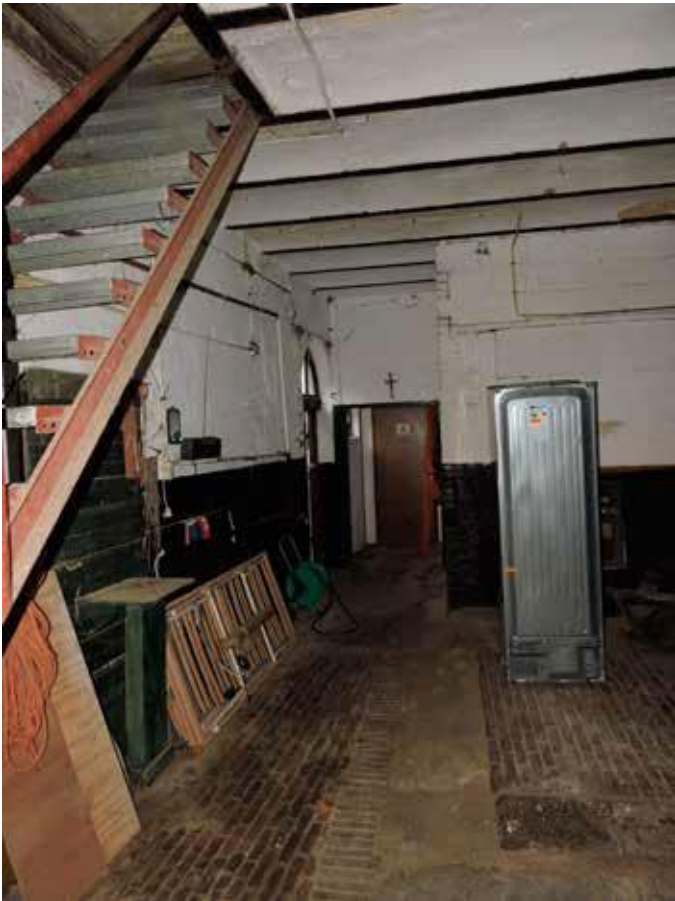
85. *Doorkijk naar die bijruimte*

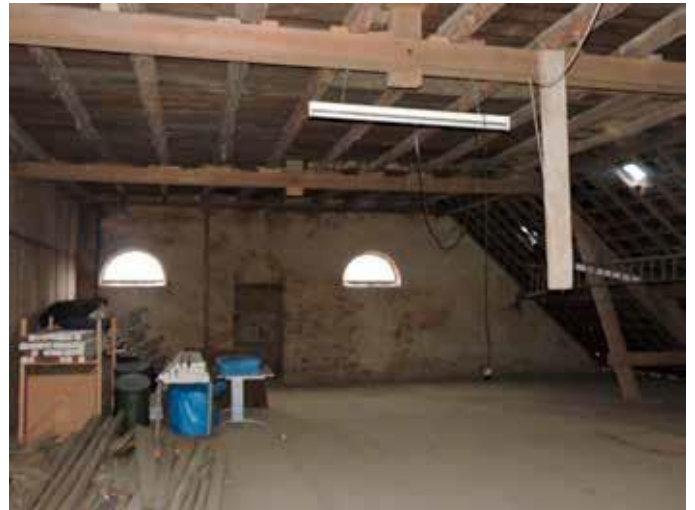
86. *De zolder*

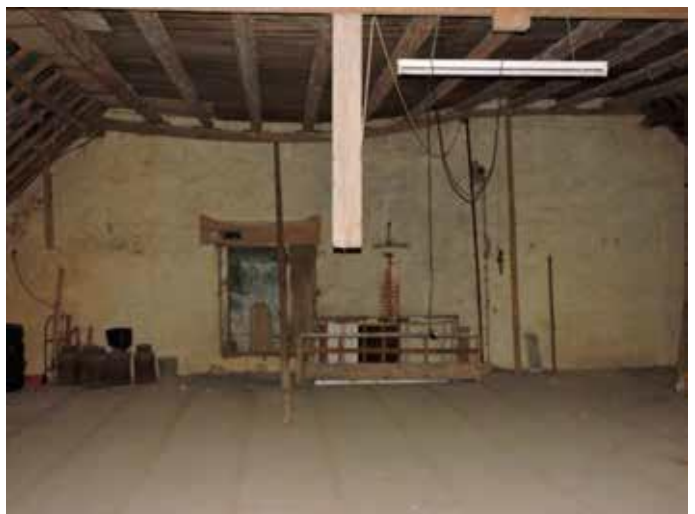
87. *De muur aan de kant van de oude stal*

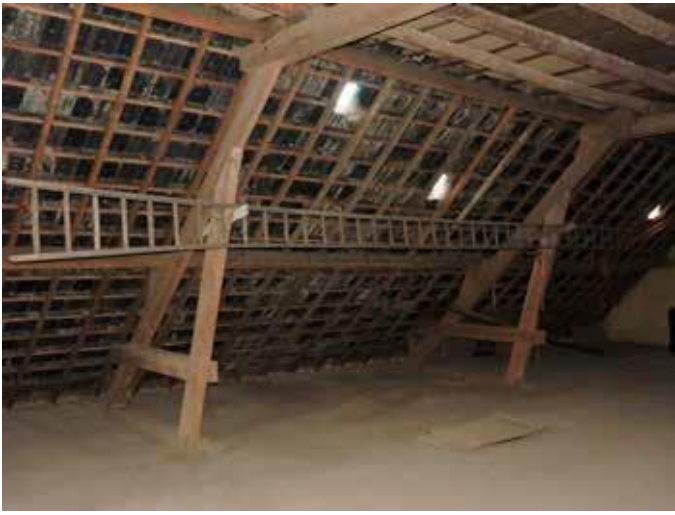
88. De opbouw van de spanten

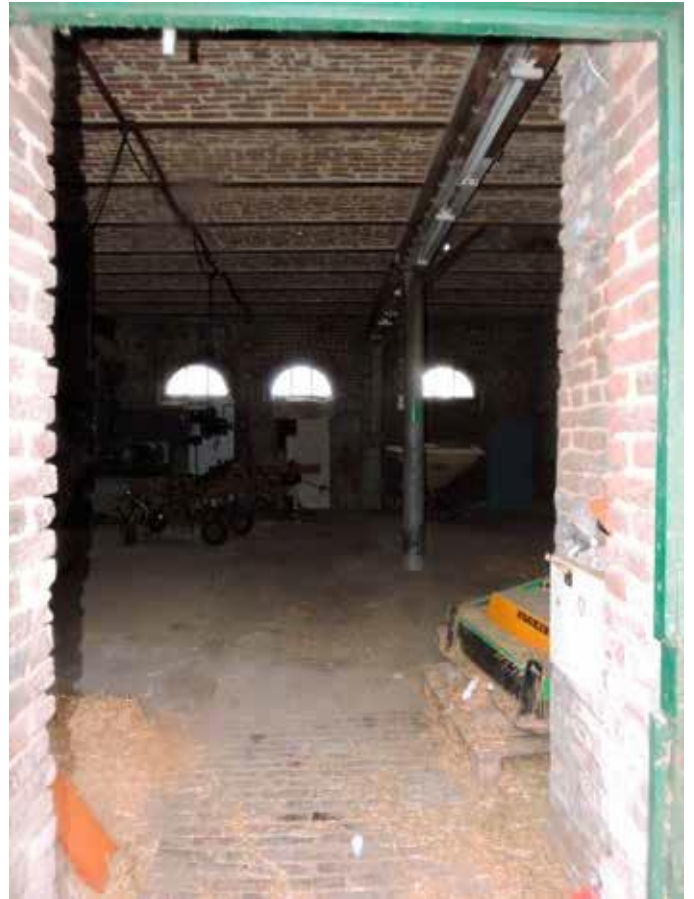
89. De stallen richting straat

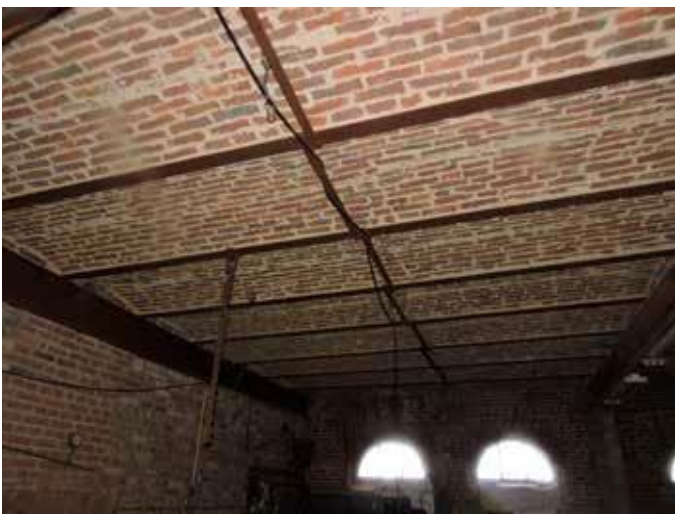
90. Ook hier gelijkaardige plafonds annex vloeren, nu zonder raaplaag

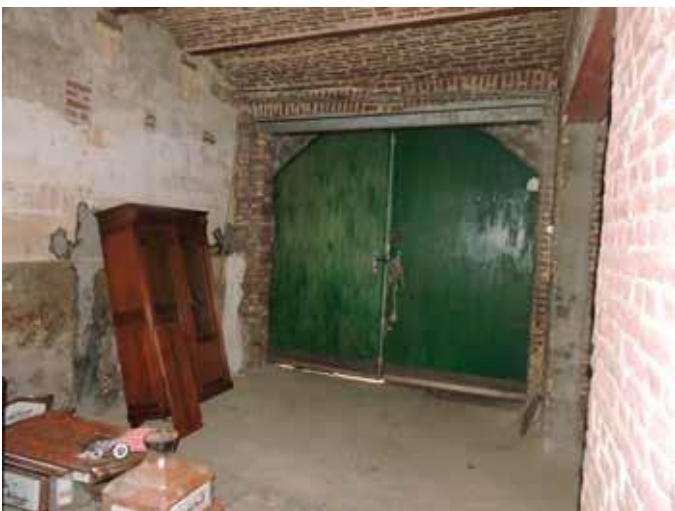
92. Daar is een deel te zien van een muur die hoort bij de aanvankelijke stalvleugel, met haaks daarop de nieuwe poort die twee oudere openingen vervangt zoals is te zien aan de twee ontlastingsbogen

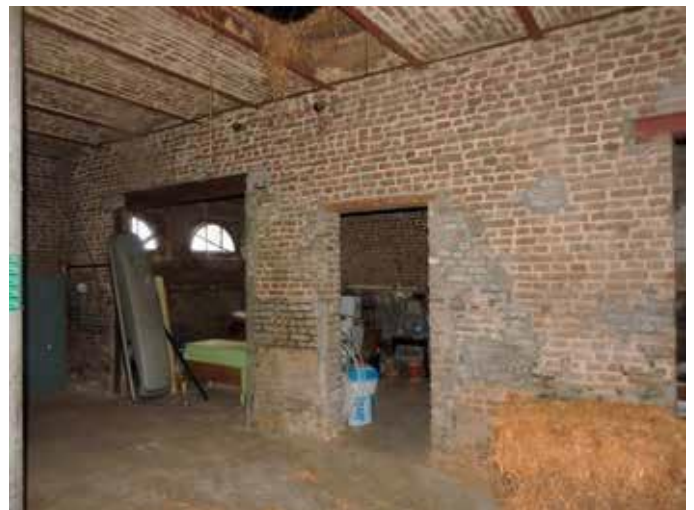
91. De ruimte heeft naar achter toe een onderverdeling

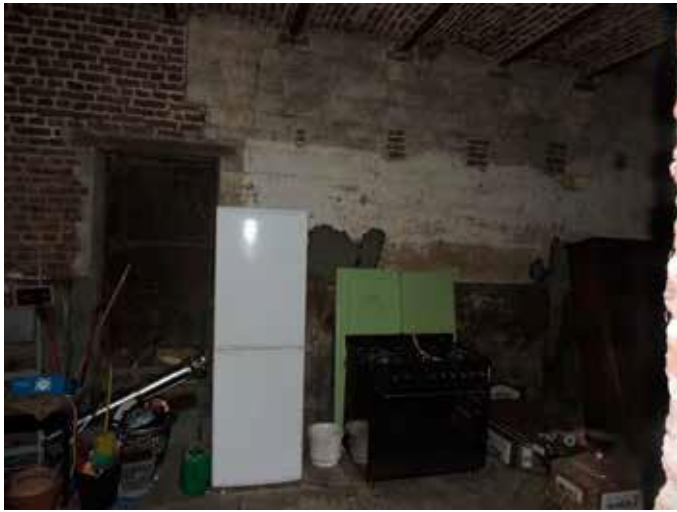
93. De oude muur in mergel

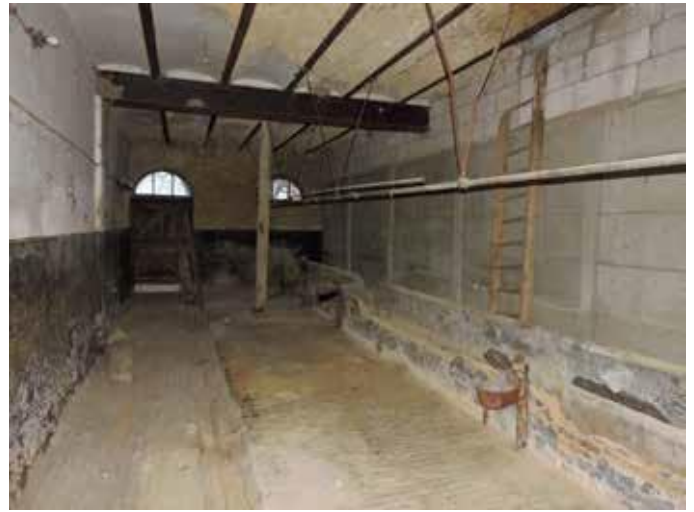
94. De stal in de grote massa in de hoek, achter in de uitbreiding het complex uit 1926

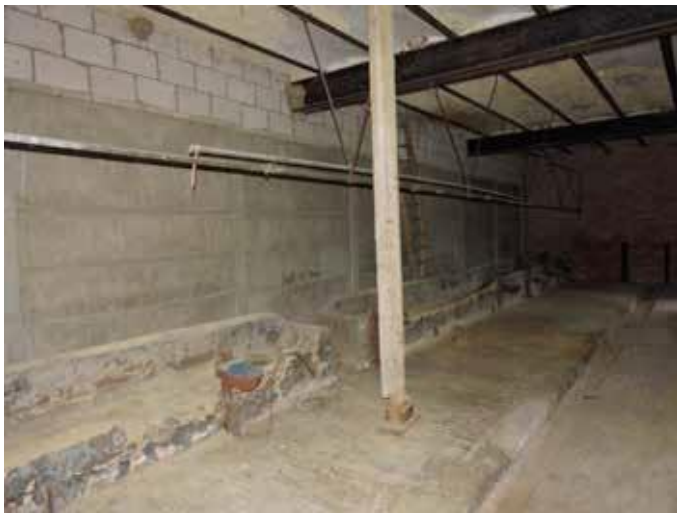
95. De vrijnieuwe scheidingswand

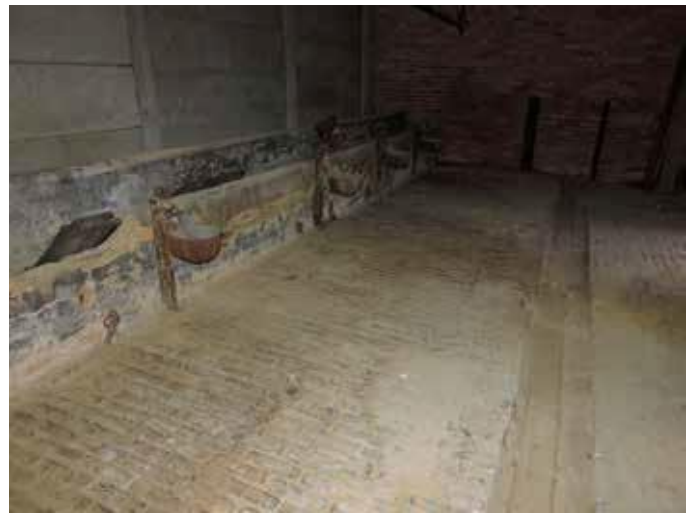
96. Voedertrog en giergoot

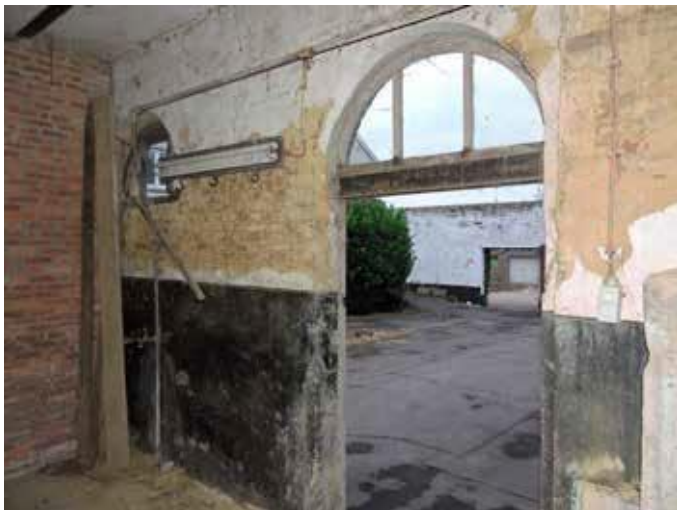
97. Blick op de entree vanaf de cour, met links, deels voor het venster, de wand van de in de oude stal gebouwde extra ruimte

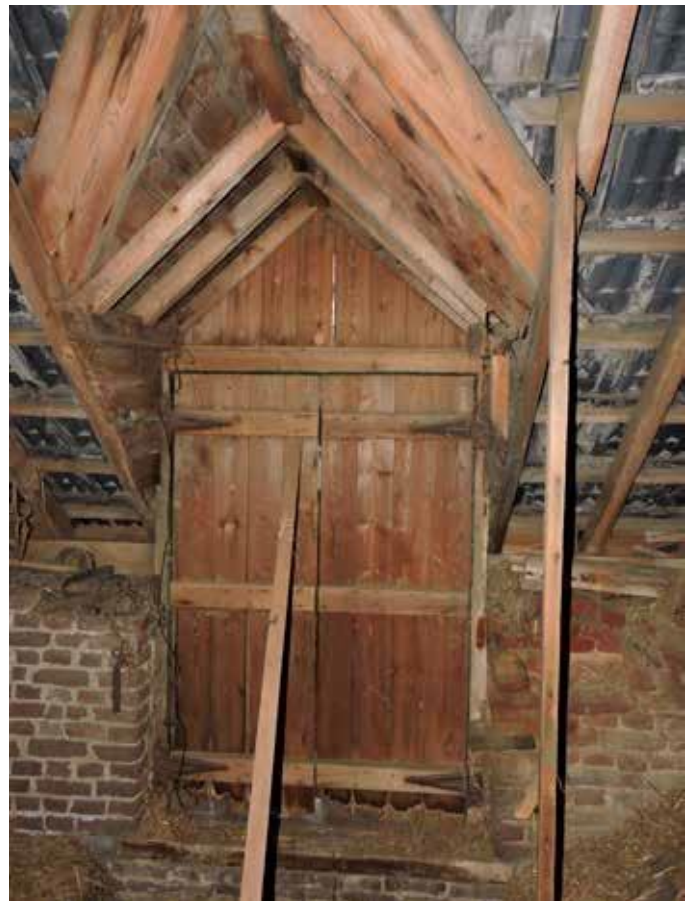
102. Meteen daar boven is de muur doorbroken door een laadluik voor hooi en stro

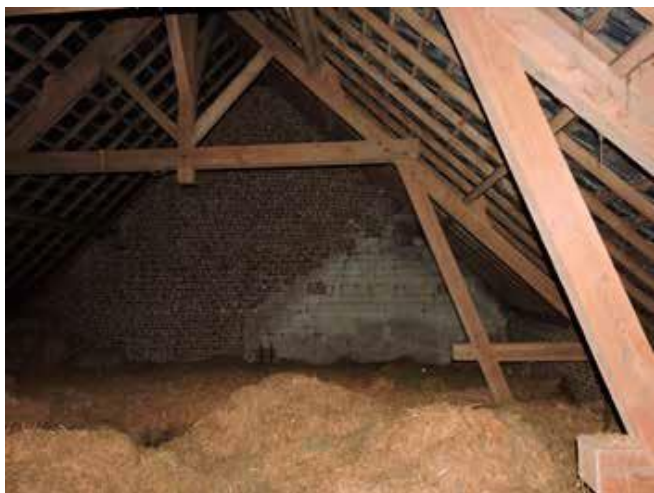
103 De kapruimte met rechtsachter het vervolg van de oude muur

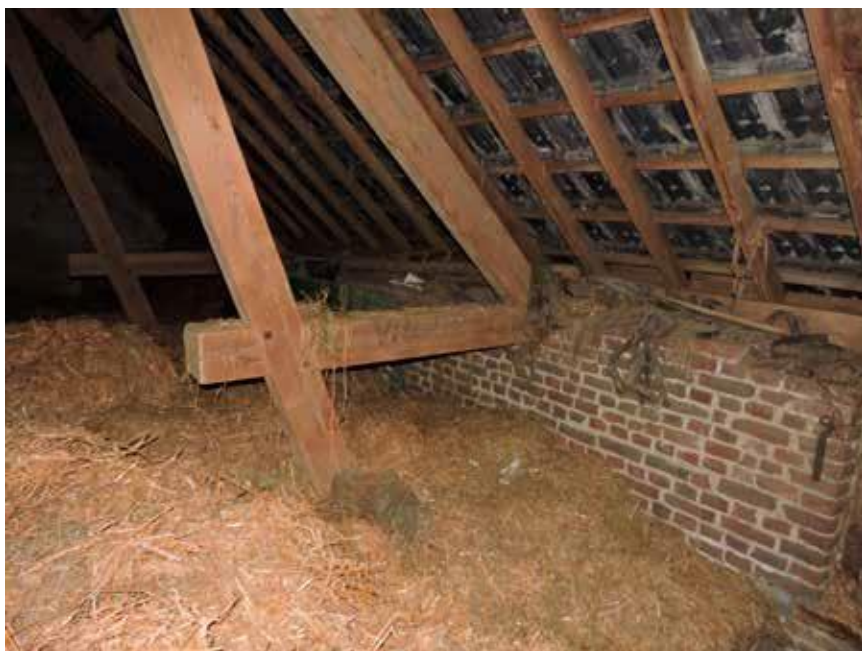
105. Een van de blokkeels

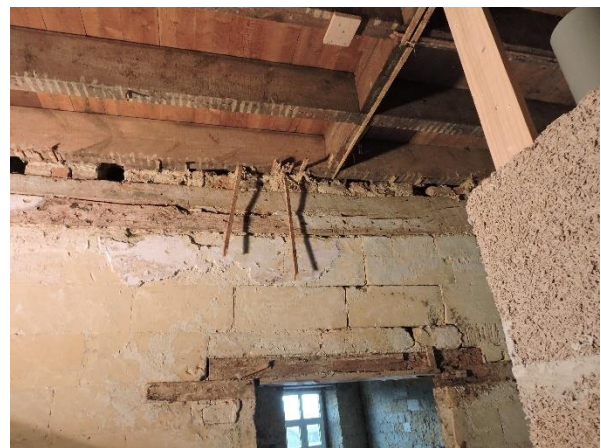
Figuur 3 De scheidingsmuur met het halletje naar de straat gezien, met de mogelijk hergebruikte balk

Uitgaand van die kelder en het gebruikelijke 5-gebinten huis, of, bij steenbouw, het 4 balkvakken diepe huis, met een of twee schouwen in het midden van de bouwmassa, steunend op het keldergewelf, zou de balk rechts van de voordeur (zie figuur 3) de helft van de voorkamer markeren. De deur zou dan globaal op dezelfde plek kunnen hebben gezeten als de huidige. Het aanwezige telmerk (zie figuur 4) in de genoemde is vanaf de 17<sup>de</sup> eeuw tot midden 18<sup>de</sup> eeuw gebruikt, maar is verder niet plaatsbaar in een serie, temeer daar de rest van de balken bij de interne verbouwing van 1951 is verdwenen. De dichtgemetselde gaten in de buitenmuren getuigen van de oorspronkelijke plekken.

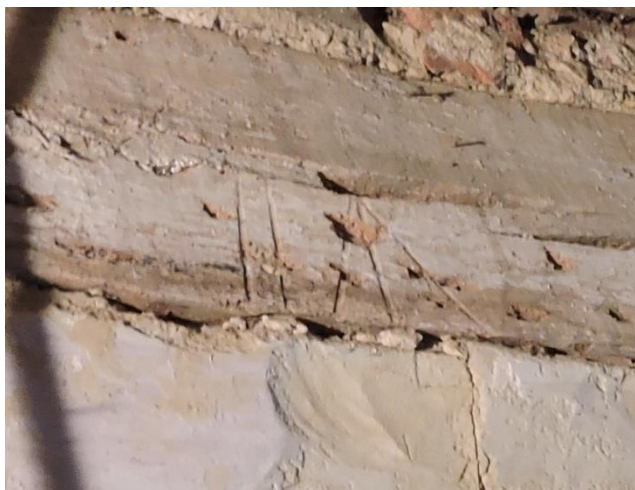
*Figuur 4 Het telmerk op de balk*

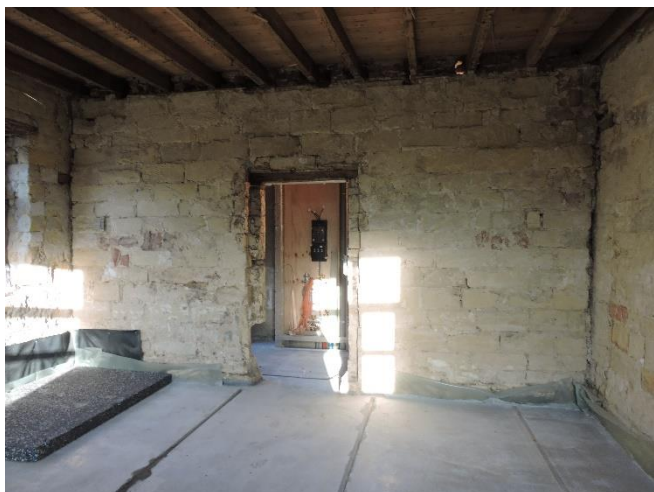
*Figuur 6 Blik vanaf de straatkant naar de muur die de kamer scheidt van het halletje. Ook hier een secundaire met dito materiaal opgetrokken muur die geen verbinding heeft met de buitenmuren*

Het oudere, voorgaande woonhuis, - maar niet noodzakelijk oudste huis-, is deels te herkennen aan de wel zorgvuldig in mergel opgetrokken muur (zie figuur 6), globaal vanaf de overgang van de voorkamer naar het verlengde van het halletje, met daarbij overigens de aantekening dat de nu bestaande indeling, ondanks de getelmerkte balk, waarschijnlijk ook pas is ontstaan bij die verbouwing. De mergelmuur die nu onder de balk staat is niet alleen niet ingekast in de zijmuren maar bestaat ook weer uit hergebruikt materiaal (zie figuur 8) en vormt daarmee de begrenzing van de nieuwe woonkamer aan de straat, als uitvloeisel van de uitbreiding die er eerder plaatsvond.

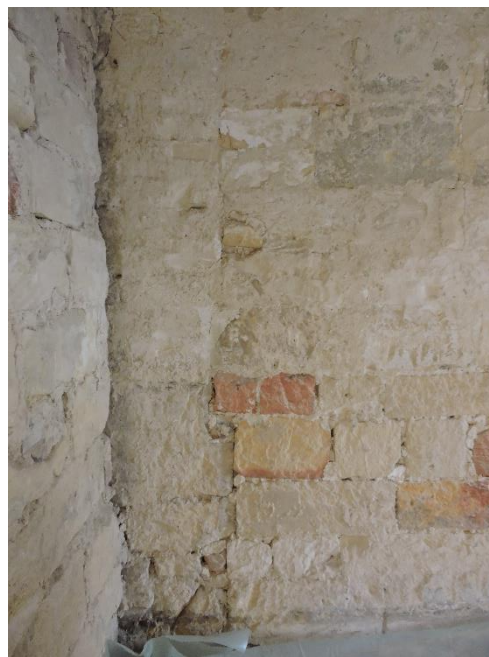
*Figuur 7 Een onderbroken staande naad laat de oude opening zien*

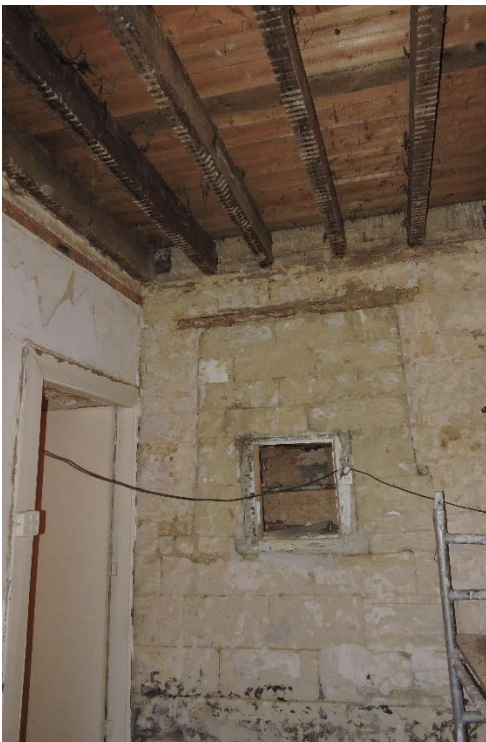
Dié opening, samen met twee eveneens dichtgezette ramen, waarvan het linker later plaats bood aan een wandkastje (zie figuur 10), hoort, mede gezien de maat van de vensters, bij de vernieuwbouw in de 19<sup>de</sup> eeuw. Aangezien de boerderij ook toen al op de huidige binnenplaats en zijn economiegebouwen gericht was gaat het dan om de zijgevel die met zijn deur toegang gaf tot de moestuin.

*Figuur 10 Een van de twee voormalige vensters naar de buitenkant aan de zijde van het huidige no. 70, met in de dichtgezette opening een later ook weer gedicht muurkastje*

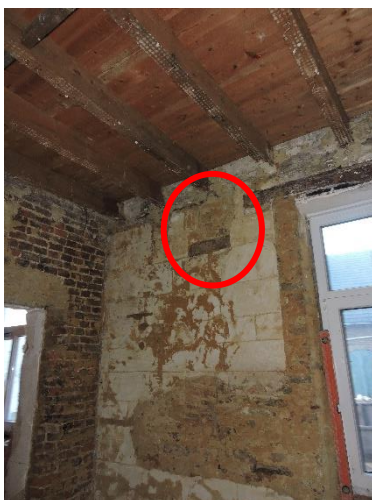
Oude locatie moerbalk

*Figuur 13 In de bijkeuken is goed te zien hoe de vensters zijn uitgezaagd en verbreed, en hoe slechte stukken mergel zijn vervangen door baksteen. Tevens een locatie van dichtgezette moerbalken*

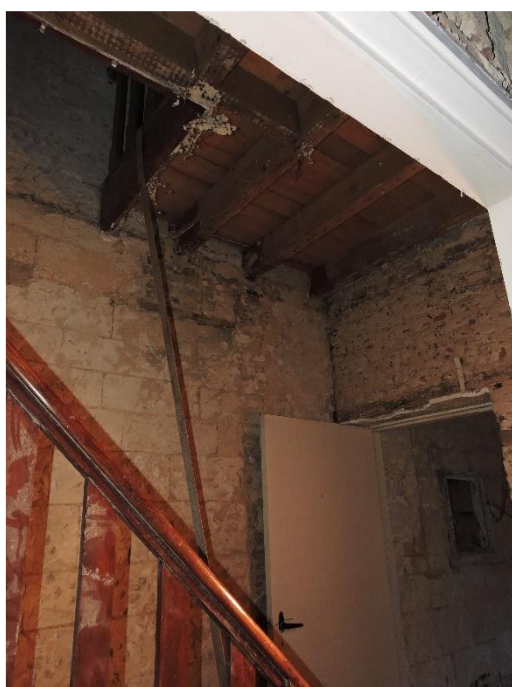
De net benoemde ruimtes zijn aan de baksteen en het metselwerk te zien ongeveer gelijktijdig met de eerder beschreven wijziging gerealiseerd. Dat had ook te maken met het afscheiden van de ruimte waarin de trap naar de verdieping is aangebracht (zie figuur 16). Ook daar is weer een dichtgezet venster te zien uit een vorig stadium (zie figuur 17). Duidelijk is dat de trap ook pas van rond 1951 is, gelet op materiaal en vormgeving.

Figuur 16 Het trappenhuis uit 1951 gezien vanuit de bijkeuken

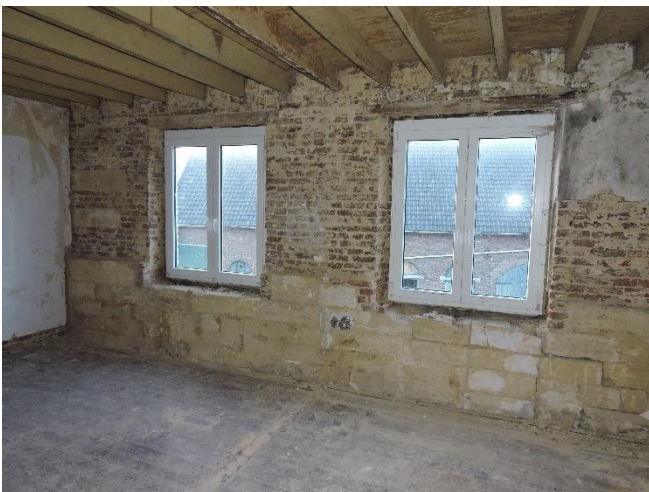
*Figuur 28 Kunststoframen aan de courzijde.*

Alle ingrepen uit 1951 zijn indifferent, wat uiteraard in optima forma geldt voor de kunststoframen en kozijnen.

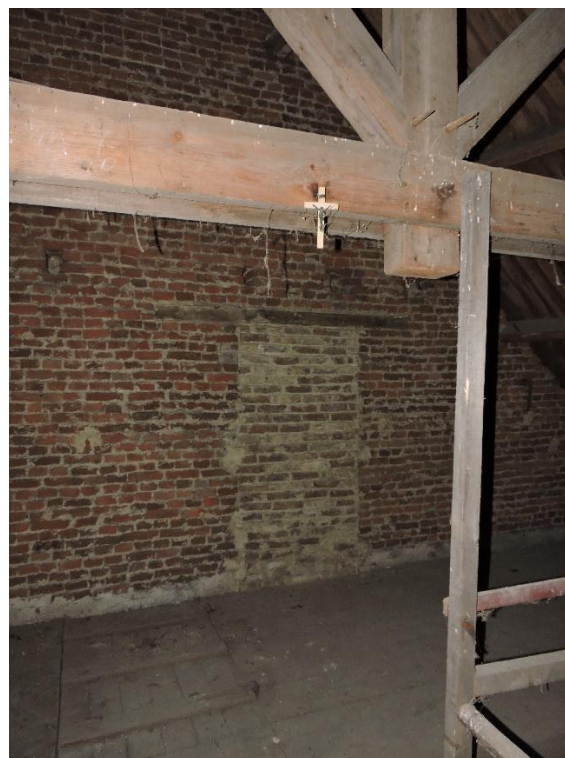
De zolder van het woonhuis maakt, zoals ook aan de spanten is te zien (zie figuur 30 en 31), deel uit van de verbouwing van 1887, terwijl ook daar een in 1951 dichtgezette deur naar de belending is te zien (zie figuur 31).

*Figuur 31 Een dichtgemetselde doorgang naar no. 70*
