## Asbestinventarisatie rapport

| <b>Object / Bouwwerk</b> | : Gebouw A, Gebouw B, Gebouw C, graan opslag en het weegstation |
| <b>Adres</b> | : Westhavendijk 3, 3241LP te Middelharnis |
| <b>Projectnummer</b> | : 21.002646 |

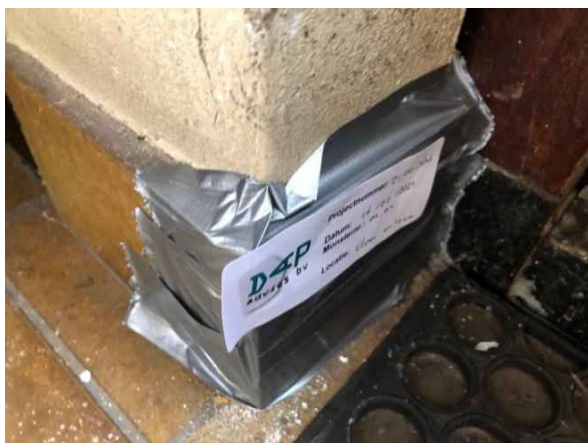
Monsternummer: M-01 & M-04

| <b>Locatie</b> | Diversen locaties (zie tekening) | <b>Risicoklasse</b> | 2 binnensanering |
| <b>Bereikbaarheid</b> | Goed | <b>Soort materiaal</b> | Tegellijm (plint en vloer) |

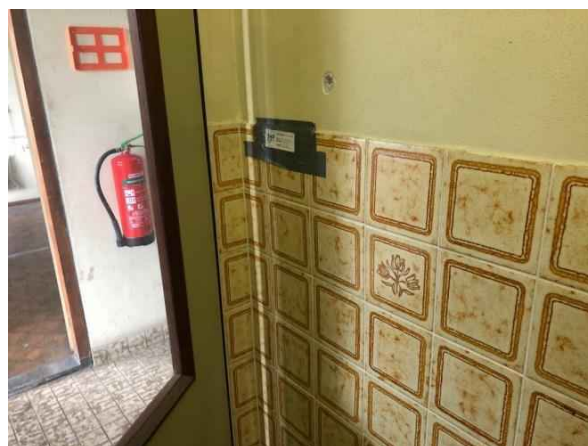
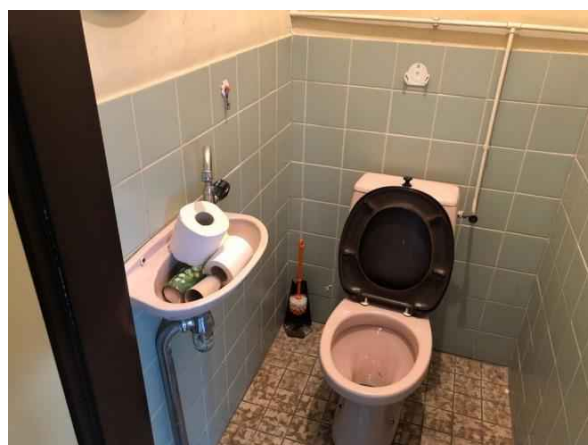
Monsternummer: M-02 & M-03

| <b>Locatie</b> | Diversen locaties (zie tekening) | <b>Risicoklasse</b> | 2 binnensanering |
| <b>Bereikbaarheid</b> | Goed | <b>Soort materiaal</b> | Tegellijm (wanden) |

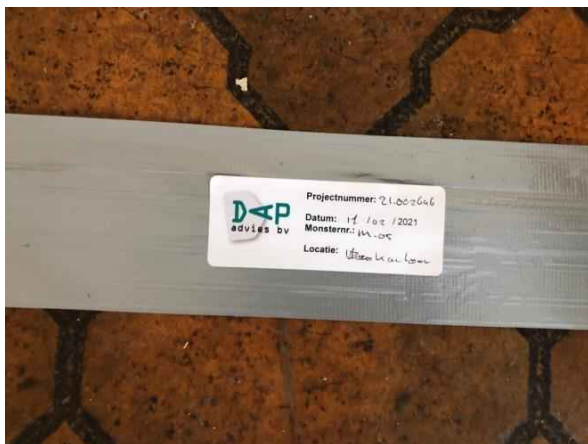
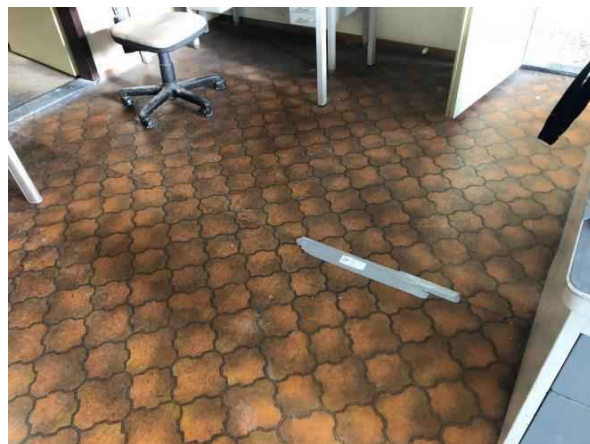
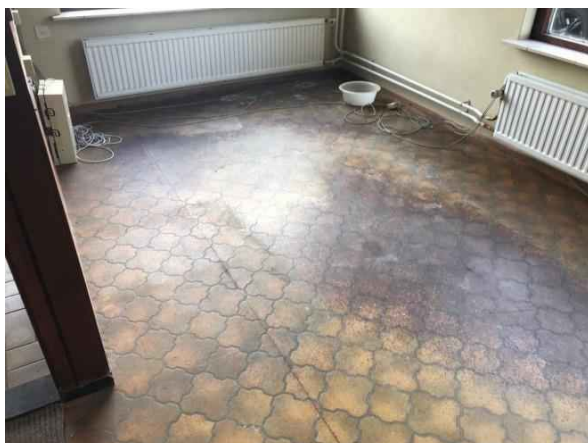
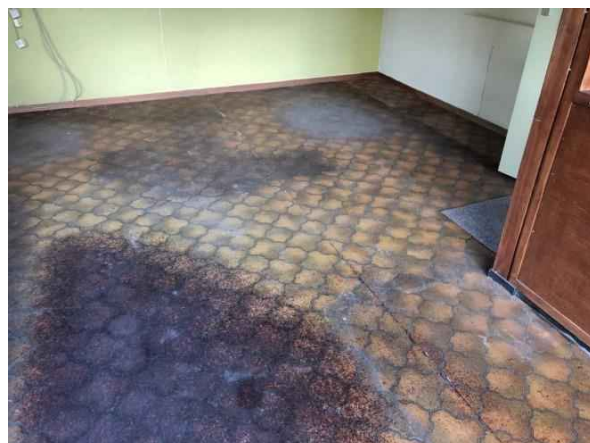
Monsternummer: M-05

| Locatie | Gebouw B, kantoren | Risicoklasse | 2 binnensanering |
| Bereikbaarheid | Goed | Soort materiaal | Vloerzeil (vloerafwerking) |

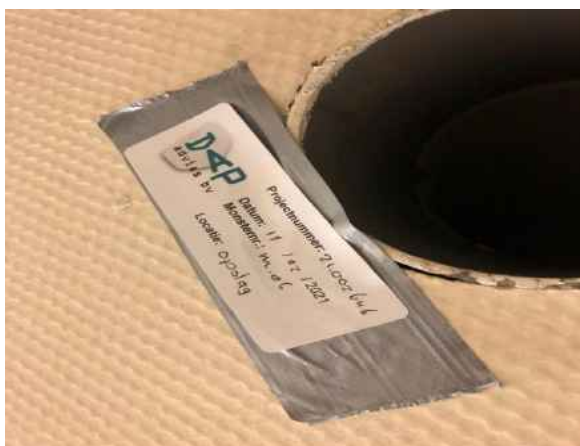
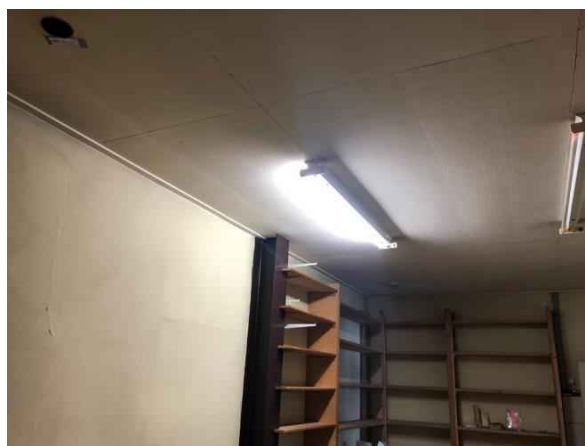
Monsternummer: M-06

| <b>Locatie</b> | Gebouw B, opslag (zie tekening) | <b>Risicoklasse</b> | 2 binnensanering |
| <b>Bereikbaarheid</b> | Slecht | <b>Soort materiaal</b> | Beplating (vlakke plaat) |

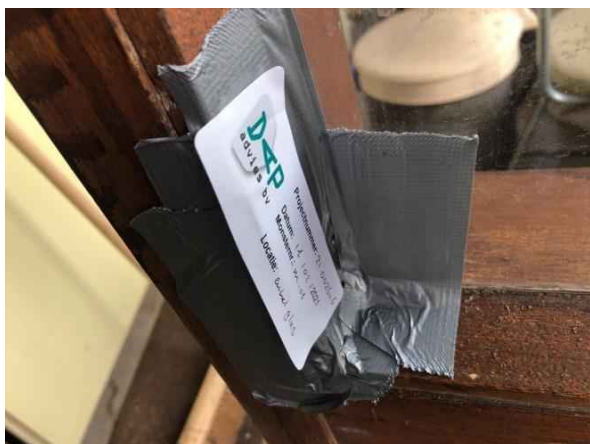
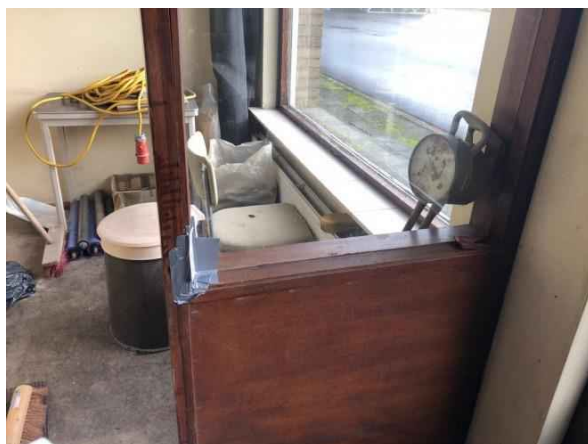
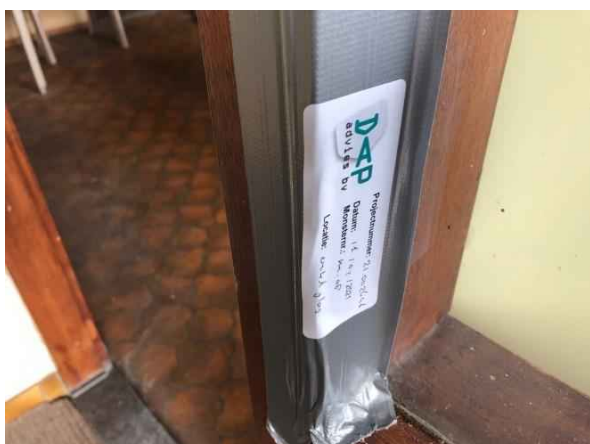
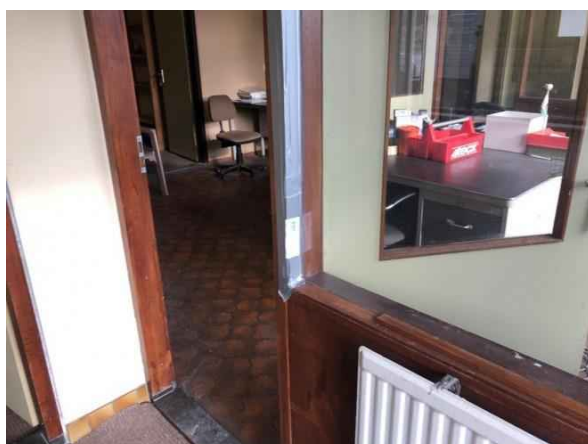
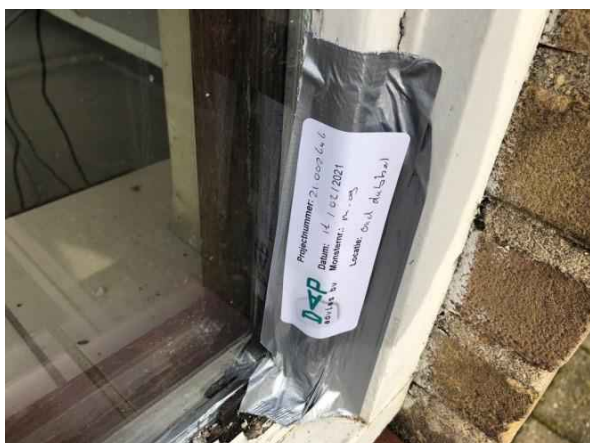
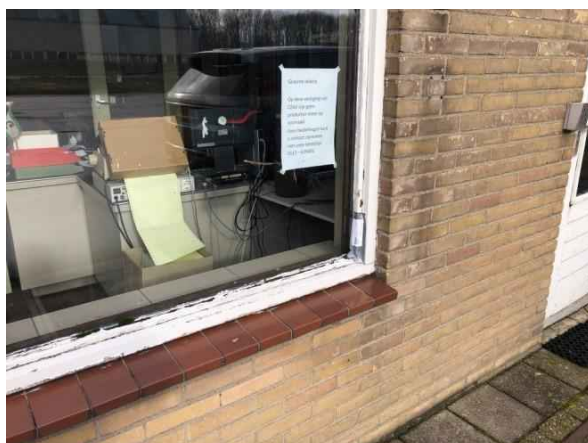
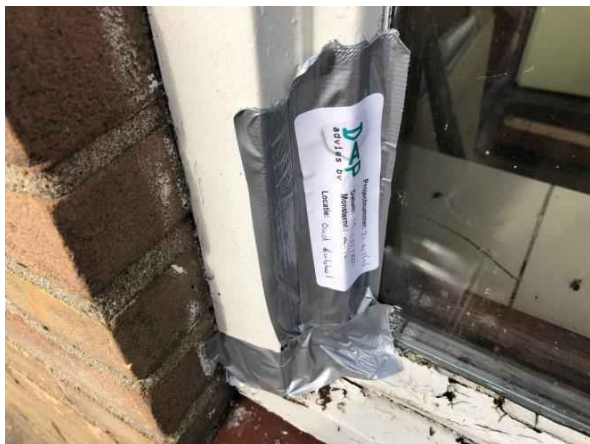
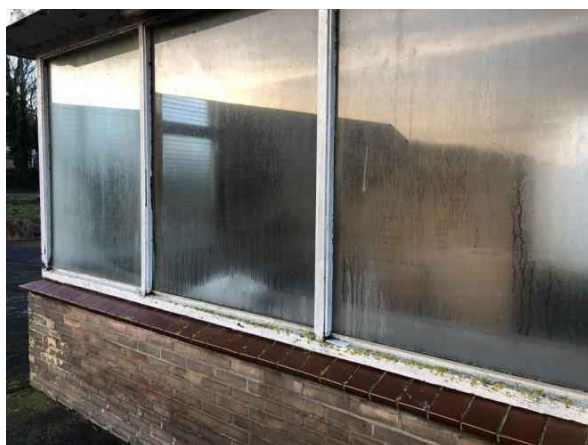
Monsternummer: M-07 t/m M-10, M-20 &  
M-21

| <b>Locatie</b> | Diversen locaties (zie tekening) | <b>Risicoklasse</b> | 1 binnensanering/<br>1 buitensanering |
| <b>Bereikbaarheid</b> | Goed | <b>Soort materiaal</b> | Kitmateriaal (afdichting) |

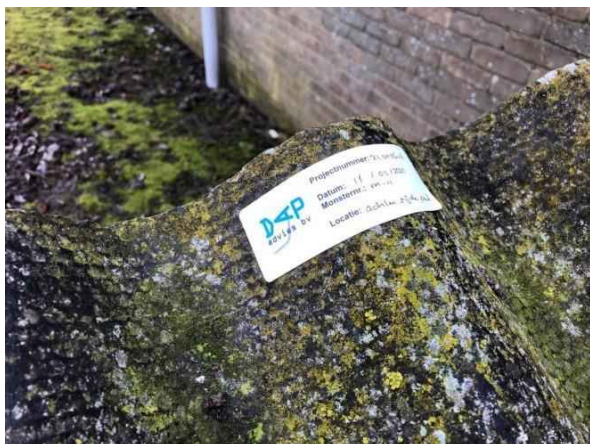
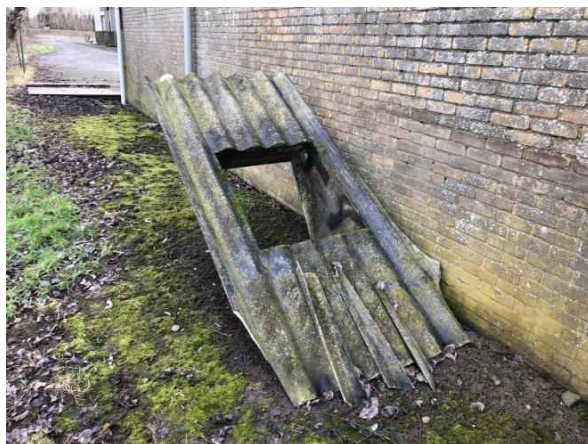
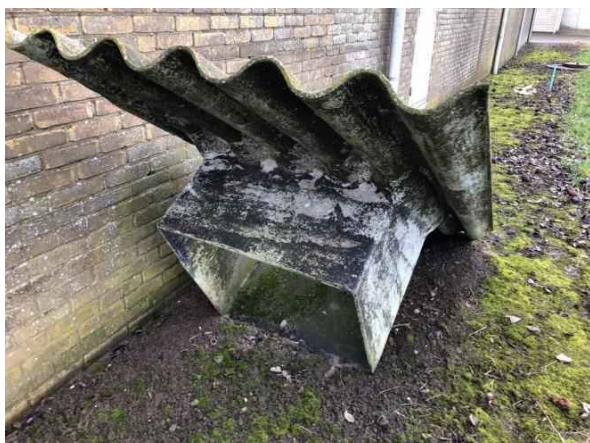
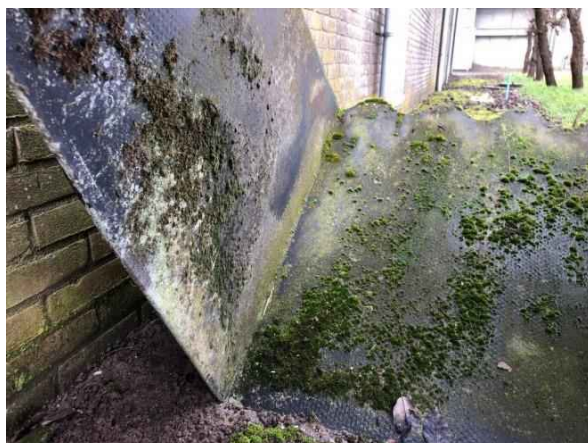
Monsternummer: M-11

| <b>Locatie</b> | Gebouw B, achterzijde pand (zie tekening) | <b>Risicoklasse</b> | 2A buitensanering |
| <b>Bereikbaarheid</b> | Goed | <b>Soort materiaal</b> | Golfplaten (vormstuk) |

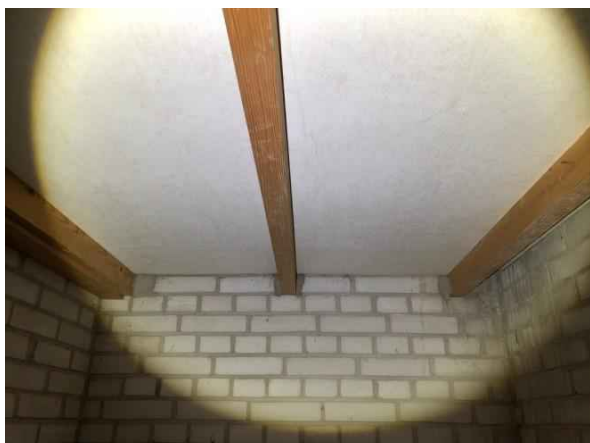
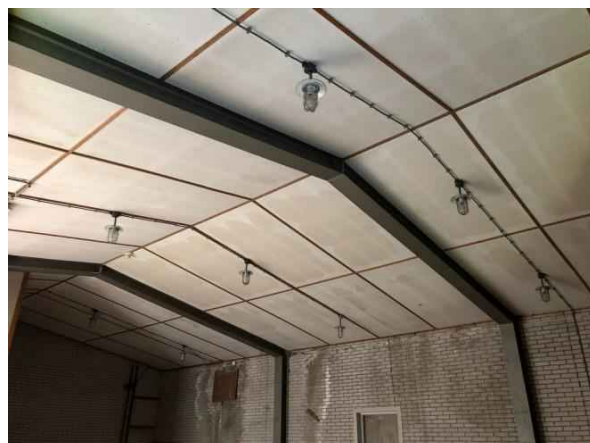
Monsternummer: M-14

| <b>Locatie</b> | Gebouw B, opslag plafond (zie tekening) | <b>Risicoklasse</b> | 2 binnensanering |
| <b>Bereikbaarheid</b> | Matig | <b>Soort materiaal</b> | Plaatmateriaal (vlakke plaat) |

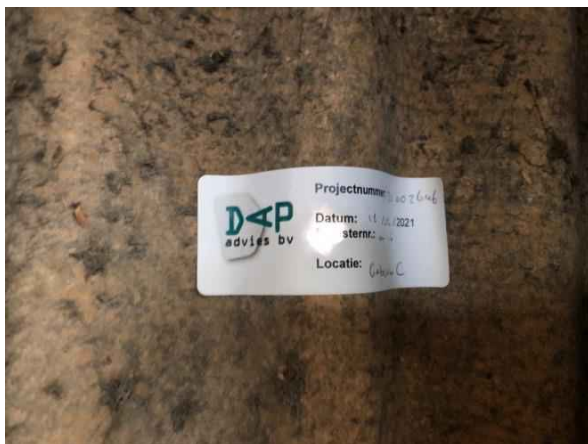
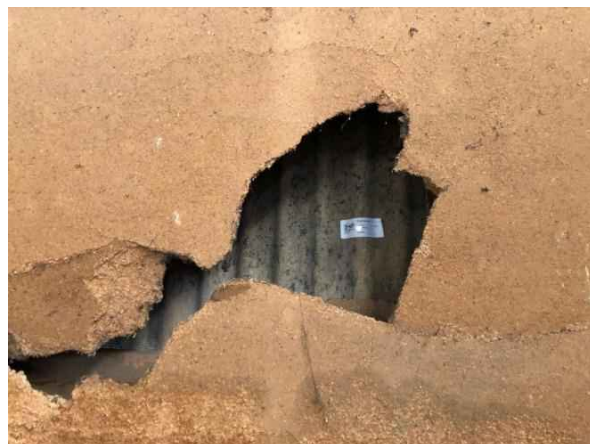
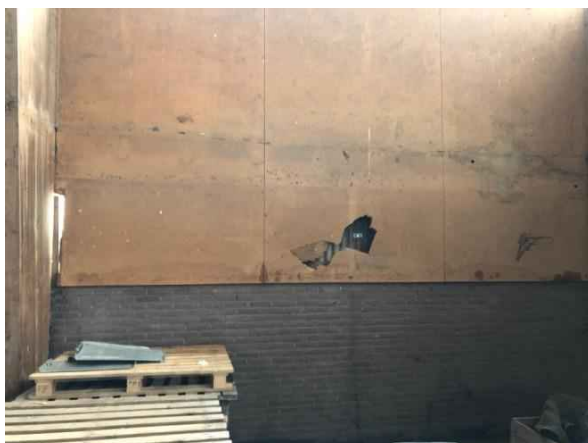
Monsternummer: M-16

| Locatie | Gebouw C, tegen de wanden | Risicoklasse | 2 buitensanering |
| Bereikbaarheid | Matig | Soort materiaal | Golfplaten |

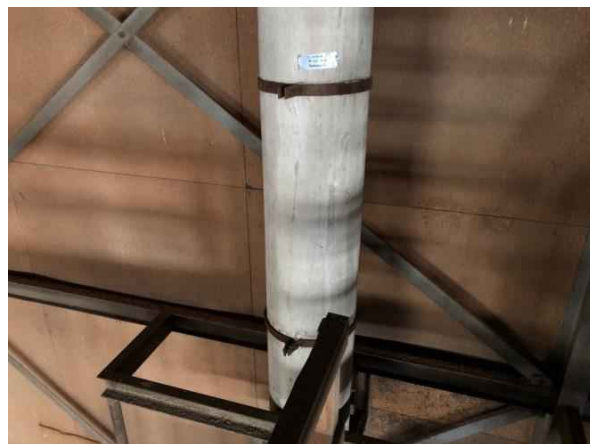
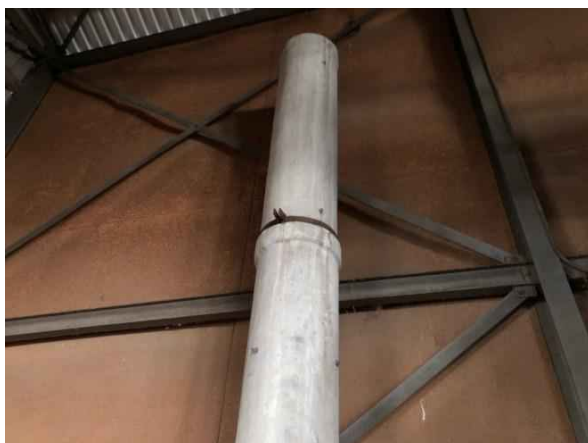
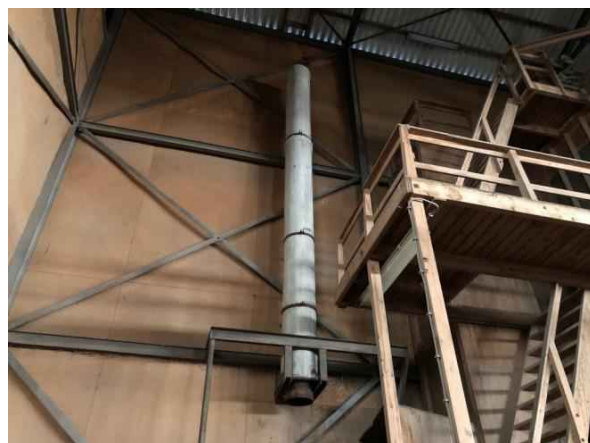
Monsternummer: M-17

| <b>Locatie</b> | Gebouw C. achterzijde pand | <b>Risicoklasse</b> | 2 binnensanering<br>1 binnensanering |
| <b>Bereikbaarheid</b> | Slecht | <b>Soort materiaal</b> | Buismateriaal |

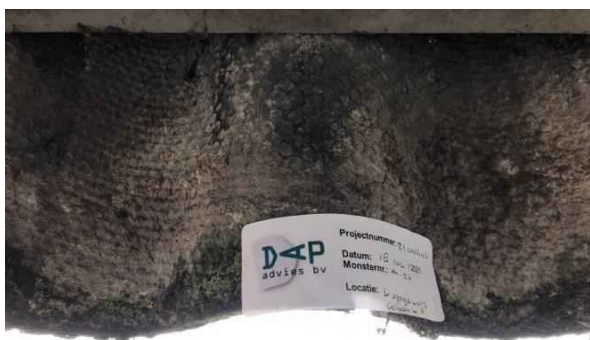
Monsternummer: M-24

| <b>Locatie</b> | Gebouw A, kopgevels (zie tekening) | <b>Risicoklasse</b> | 2 buitensanering |
| <b>Bereikbaarheid</b> | Matig | <b>Soort materiaal</b> | Golflaten (gevelbeplating) |

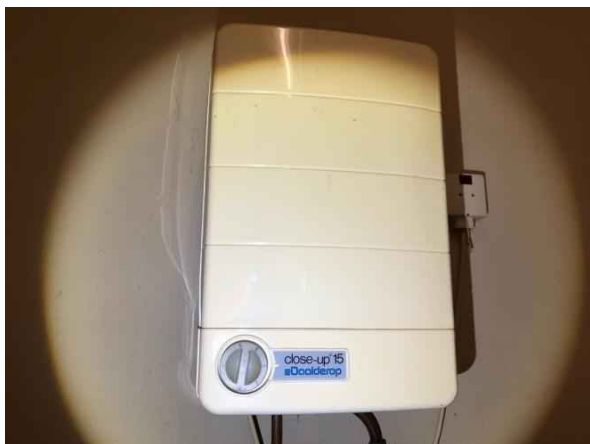
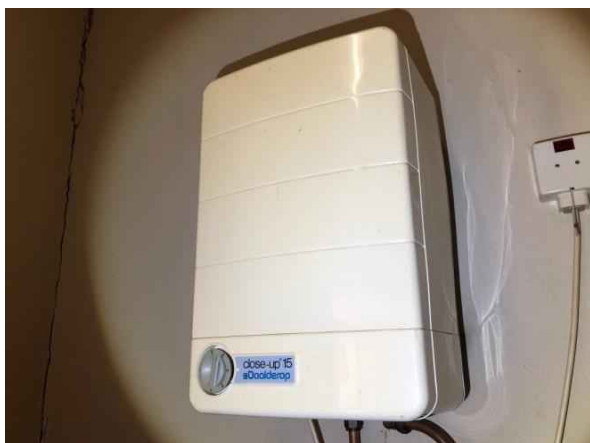
Monsternummer: V-01

| <b>Locatie</b> | Gebouw B, Keuken | <b>Risicoklasse</b> | 1 binnensanering |
| <b>Bereikbaarheid</b> | Goed | <b>Soort materiaal</b> | Pakking en/of afdichting (geiser) |

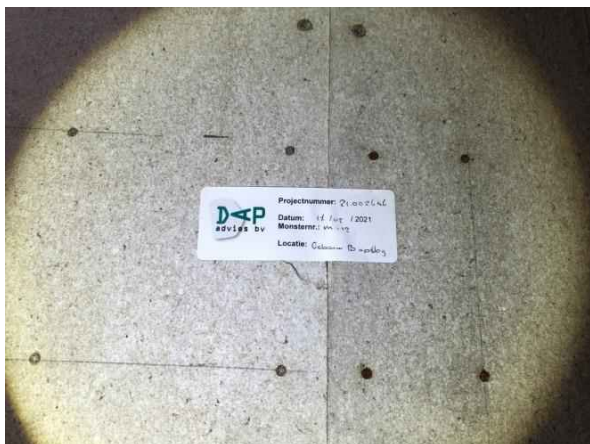
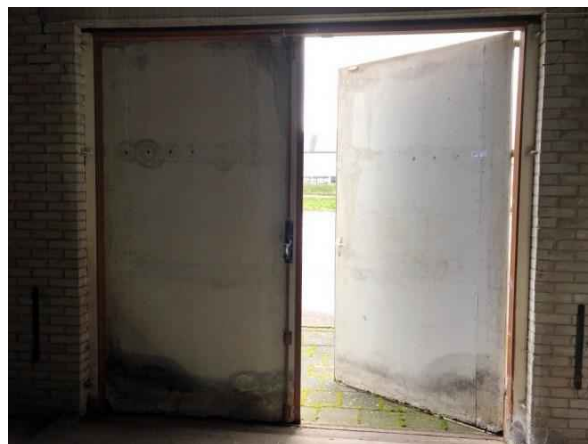
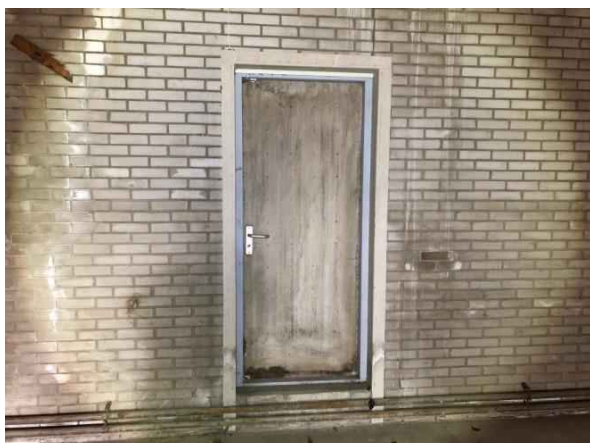
Monsternummer: M-12

| Locatie | Gebouw B, opslag (zie tekening) | Risicoklasse | N.v.t. |
| Bereikbaarheid | N.v.t. | Soort materiaal | Vlakke plaat (brand beplating) |
| Asbesthoudend | Nee | Asbestsoort | N.v.t. |
| Opmerkingen | ASBESTVRIJ | | |

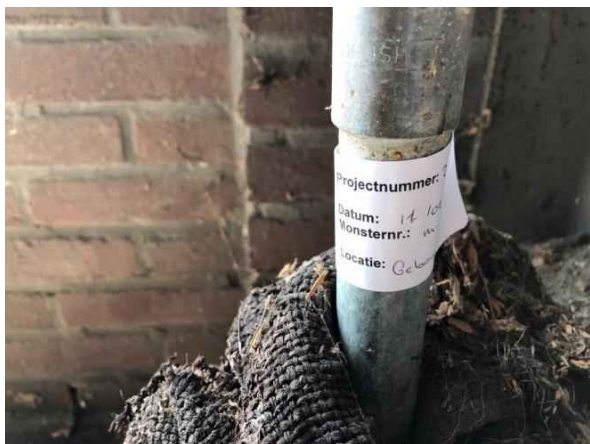
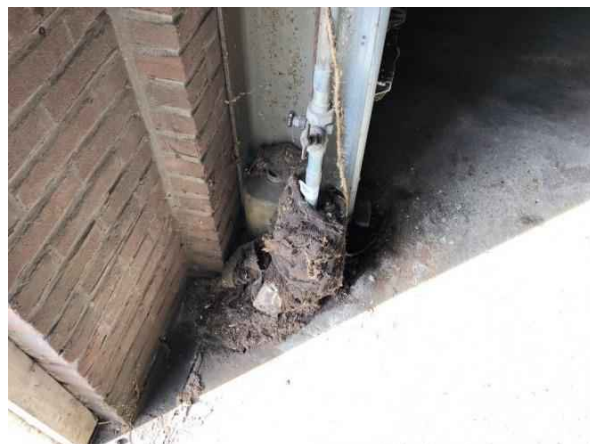
Monsternummer: M-15

| <b>Locatie</b> | Gebouw C, naast de entree | <b>Risicoklasse</b> | N.v.t. |
| <b>Bereikbaarheid</b> | N.v.t. | <b>Soort materiaal</b> | Doek (isolatie materiaal) |
| <b>Asbesthoudend</b> | Nee | <b>Asbestsoort</b> | N.v.t. |
| <b>Opmerkingen</b> | ASBESTVRIJ | | |

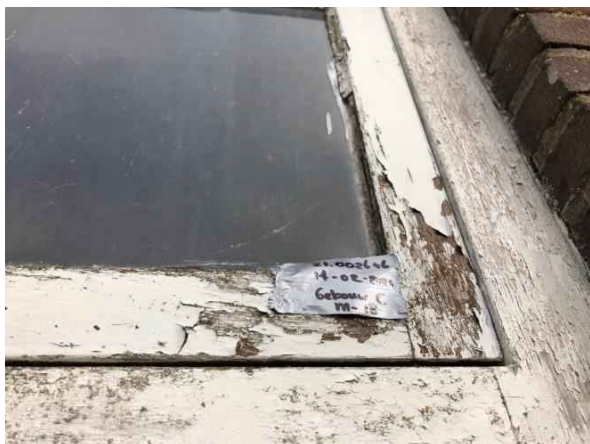
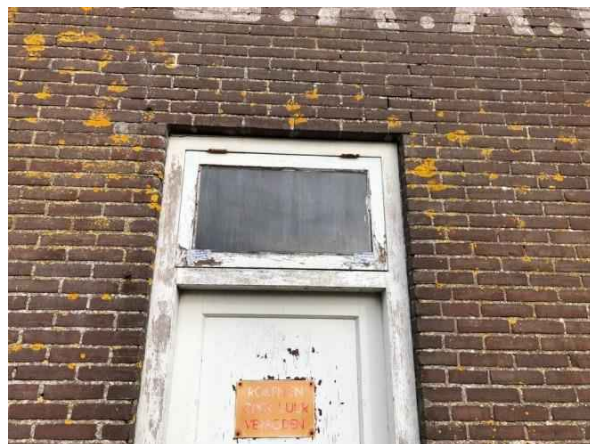
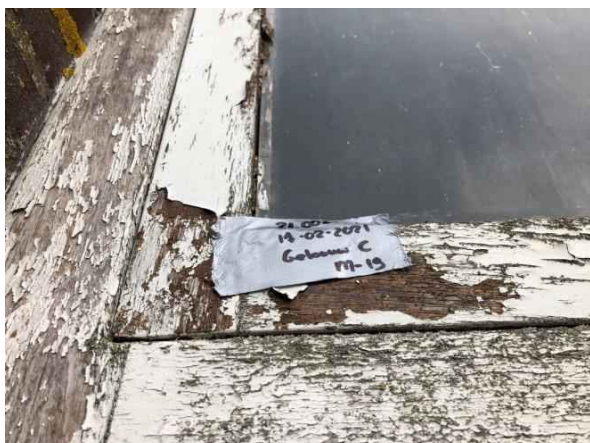
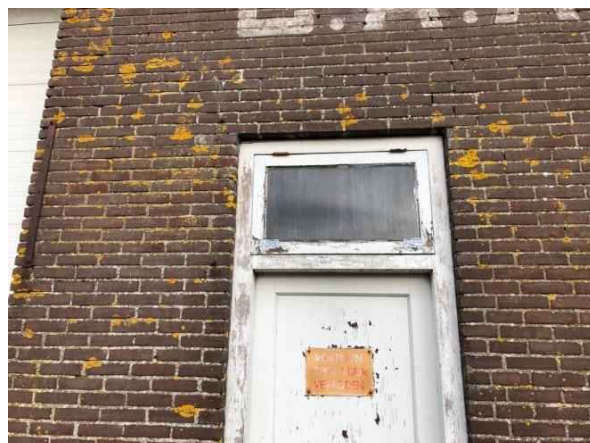
Monsternummer: M-18 & M-19

| Locatie | Gebouw C, beglazing | Risicoklasse | N.v.t. |
| Bereikbaarheid | N.v.t. | Soort materiaal | Stopverf (afdichting) |
| Asbesthoudend | Nee | Asbestsoort | N.v.t. |
| Opmerkingen | ASBESTVRIJ | | |

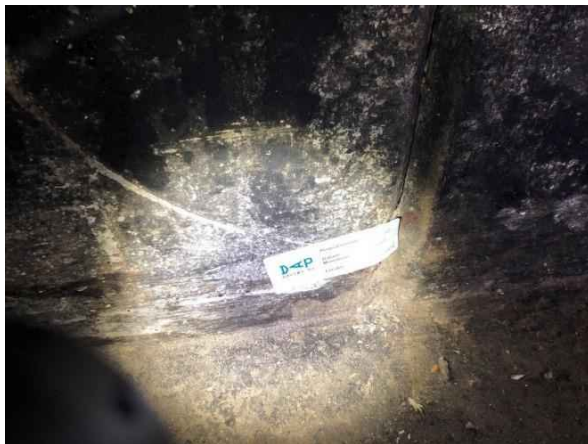
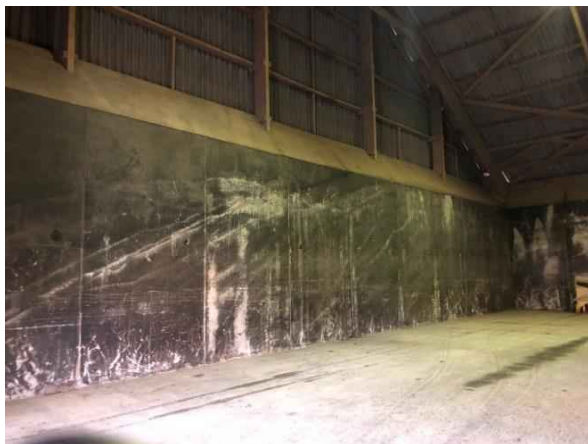
Monsternummer: M-26

| <b>Locatie</b> | Gebouw A, beton elementen | <b>Risicoklasse</b> | N.v.t. |
| <b>Bereikbaarheid</b> | N.v.t. | <b>Soort materiaal</b> | Coating |
| <b>Asbesthoudend</b> | Nee | <b>Asbestsoort</b> | N.v.t. |
| <b>Opmerkingen</b> | ASBESTVRIJ | | |

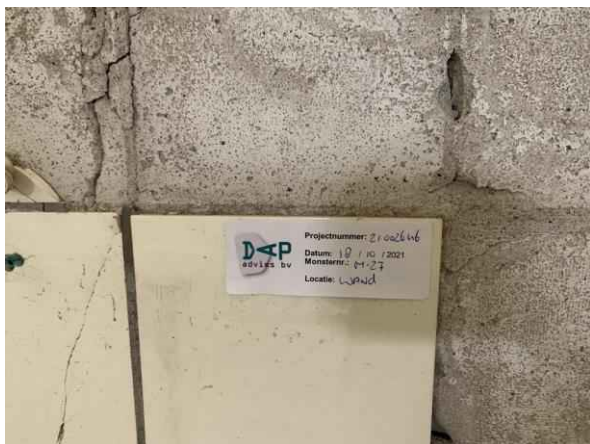
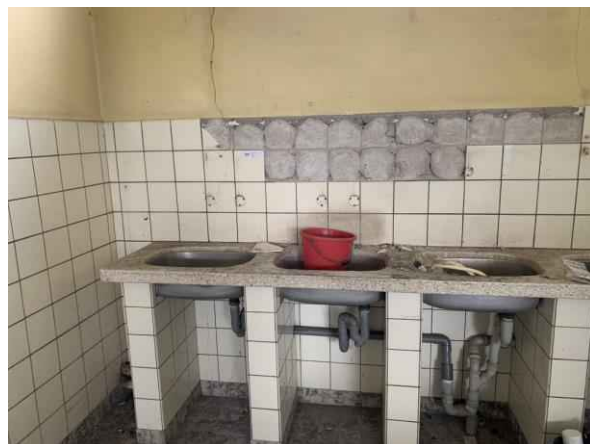
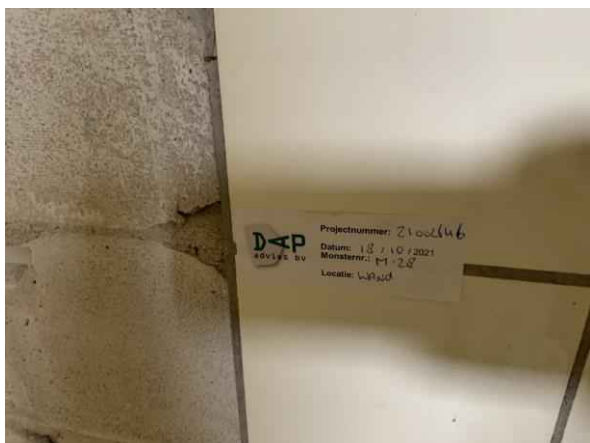
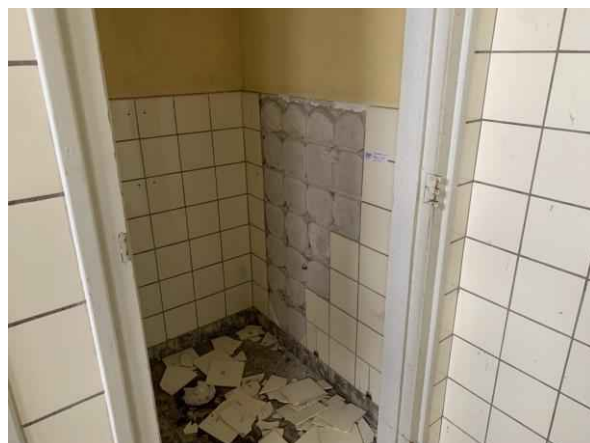
Monsternummer: M-27 & M-28

| Locatie | Diversen locaties (zie tekening) | Risicoklasse | N.v.t. |
| Bereikbaarheid | Goed | Soort materiaal | Tegellijm wandtegels |
| Asbesthoudend | Nee | Asbestsoort | N.v.t. |
| Opmerkingen | Asbestvrij | | |

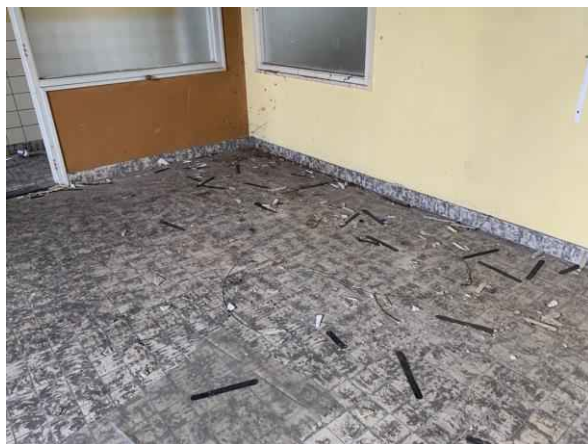
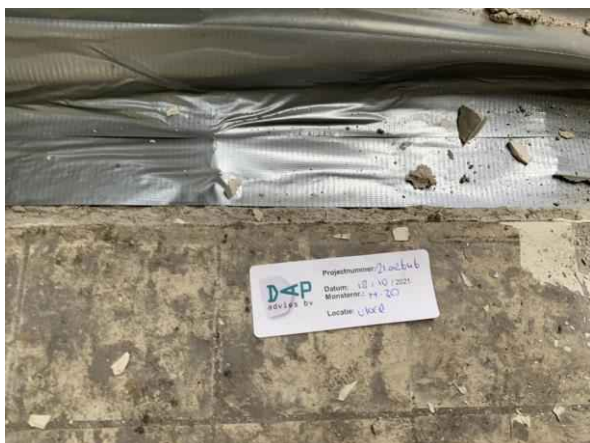
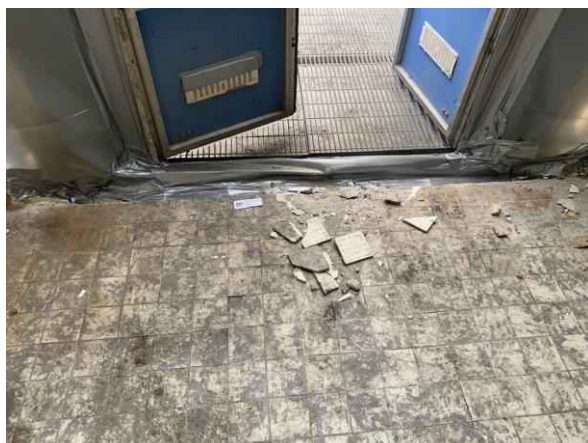
Monsternummer: M-29 & M-30

| Locatie | Diversen locaties (zie tekening) | Risicoklasse | N.v.t. |
| Bereikbaarheid | Goed | Soort materiaal | Tegellijm vloertegels |
| Asbesthoudend | Nee | Asbestsoort | N.v.t. |
| Opmerkingen | Asbestvrij | | |

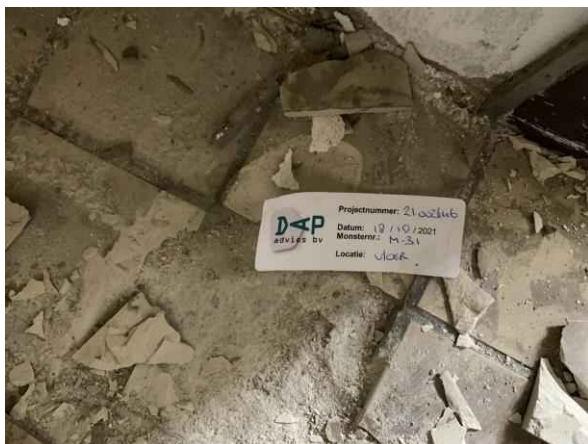
Monsternummer: M-31 & M-32

| Locatie | Diversen locaties (zie tekening) | Risicoklasse | N.v.t. |
| Bereikbaarheid | Goed | Soort materiaal | Tegellijm vloertegels |
| Asbesthoudend | Nee | Asbestsoort | N.v.t. |
| Opmerkingen | Asbestvrij | | |

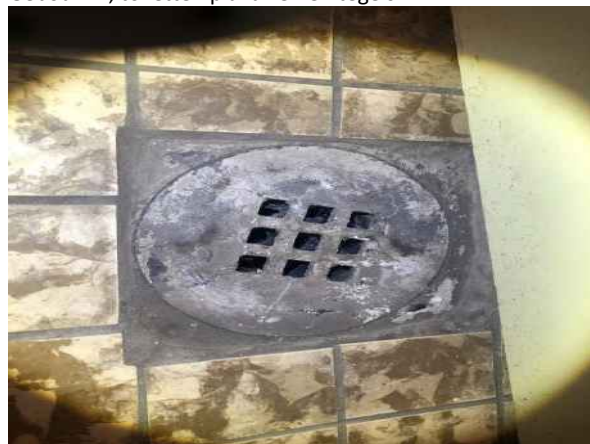
Gebouw B, afvoer put geen bijzonderheden

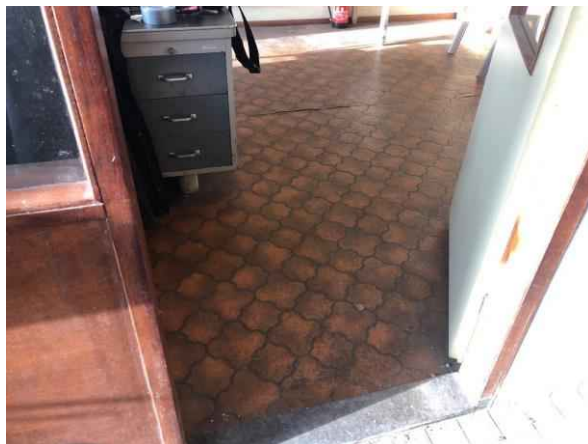
Gebouw B, kantoor vloerzeil

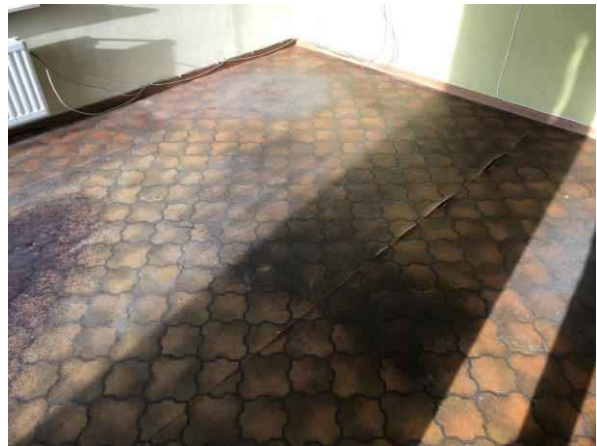
Gebouw B, kantoor vloerzeil

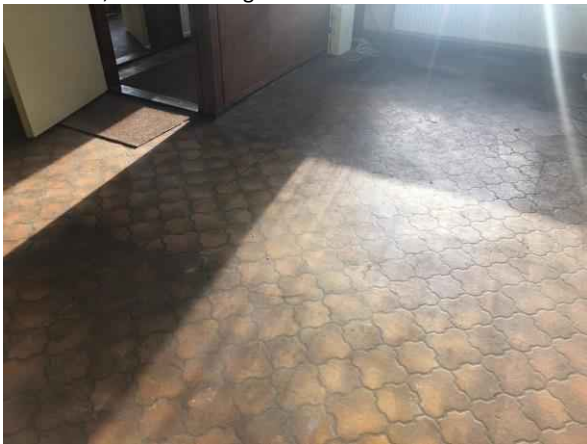
Gebouw B, kantoor vloerzeil

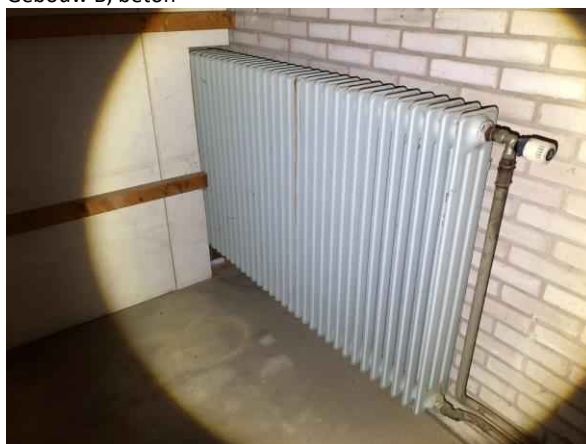
Gebouw B, radiator geen bijzonderheden

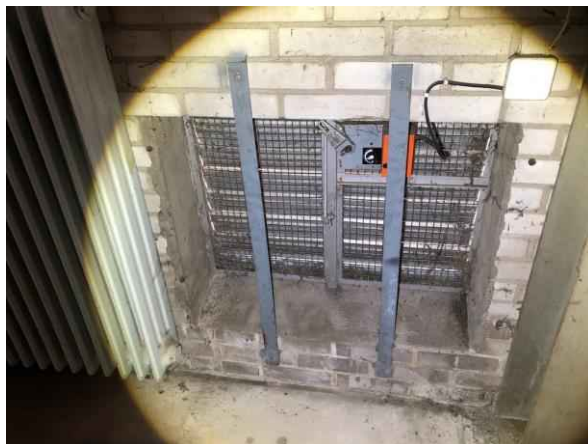
Gebouw B, geen bijzonderheden

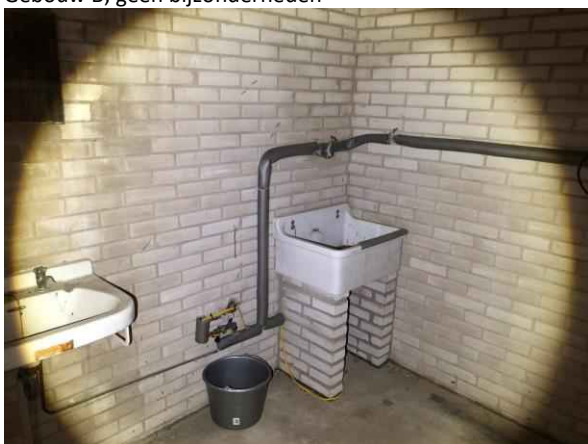
Gebouw B, geen bijzonderheden

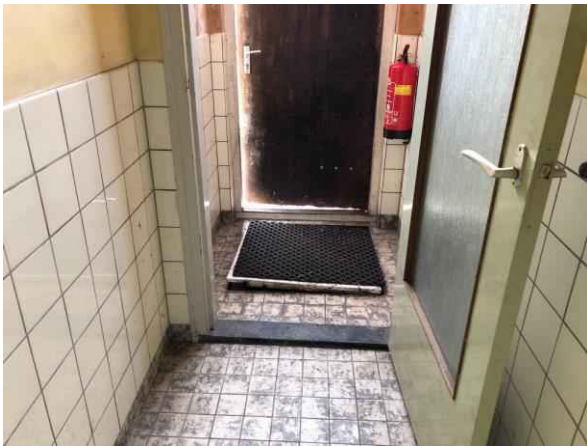
Gebouw B, entree plavuizen en tegels

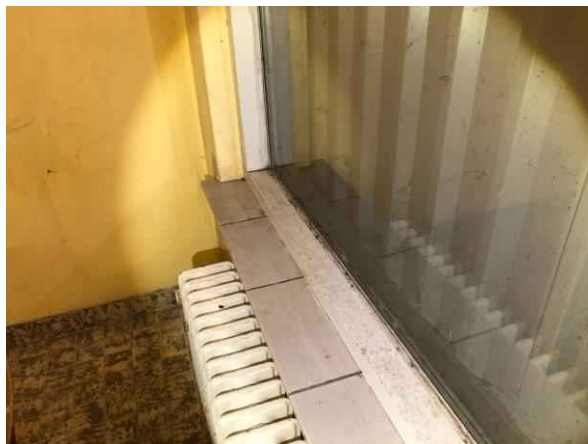
Gebouw B, kantine oud dubbel glas

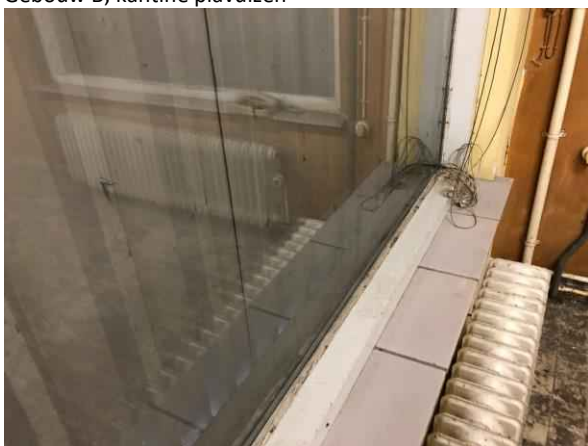
Gebouw B, kantine oud dubbel glas

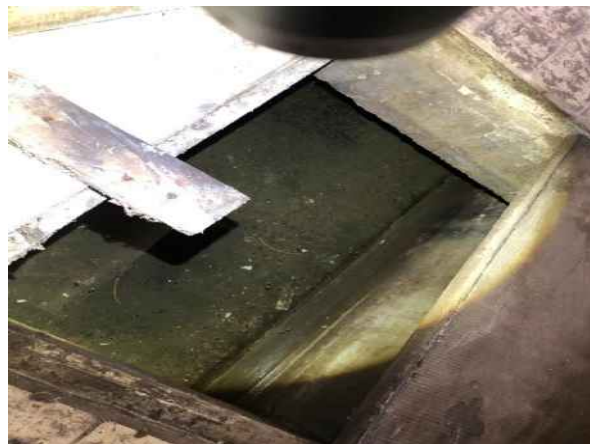
Gebouw B, wasruimte kruipruimte niet toegankelijk visueel geïnspecteerd geen verdachte toepassingen gezien of vermoedens van

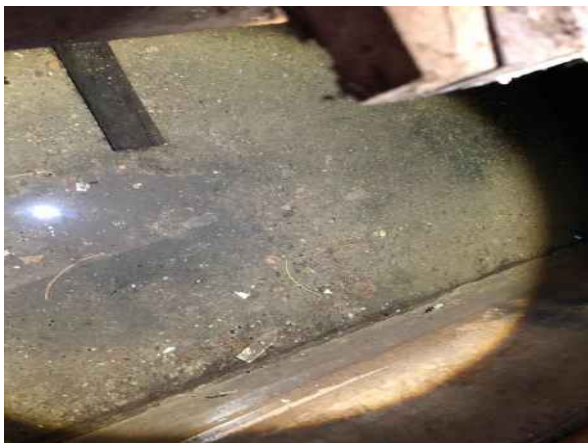
Gebouw B, wasruimte kruipruimte niet toegankelijk visueel geïnspecteerd geen verdachte toepassingen gezien of vermoedens van

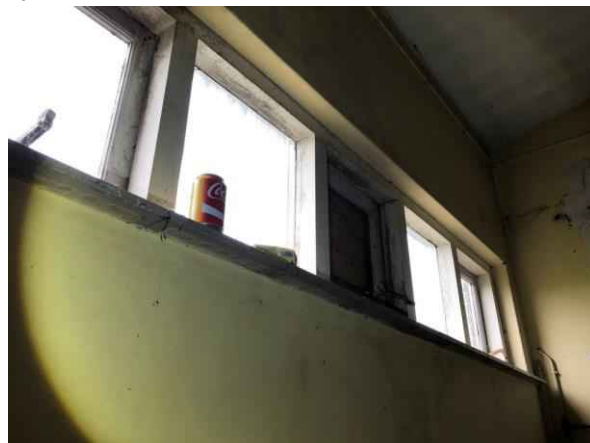
Gebouw B, wasruimte tegels en enkel glas

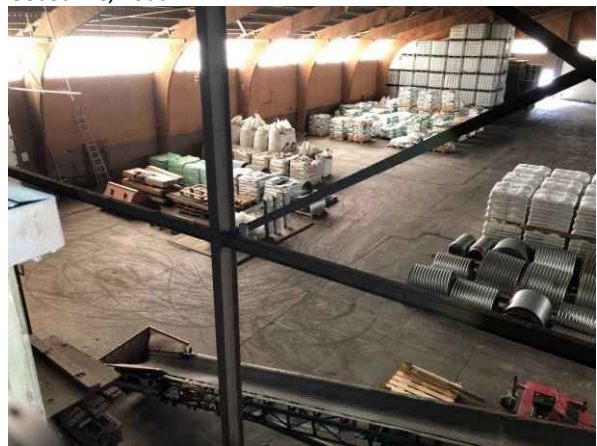
Gebouw C, overzicht

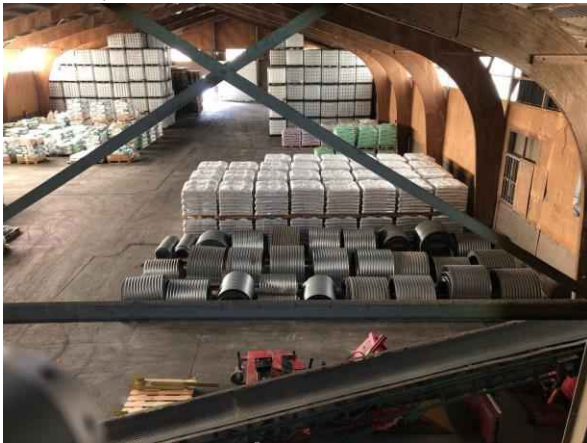
Gebouw C, overzicht

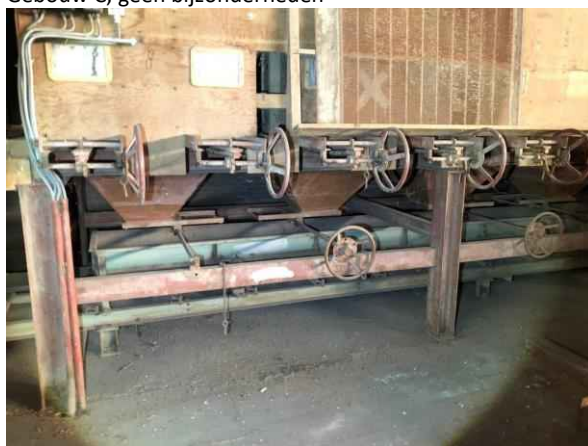
Gebouw C, overzicht

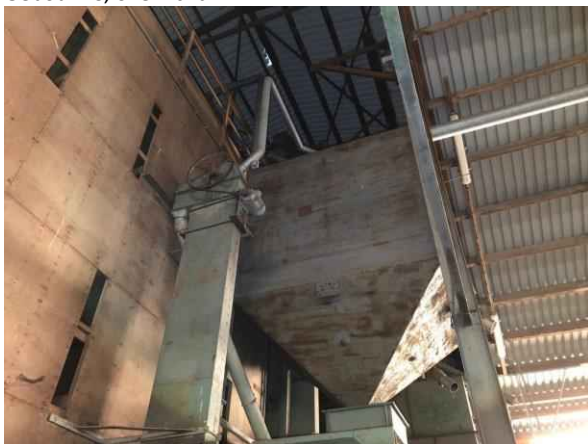
Gebouw C, overzicht

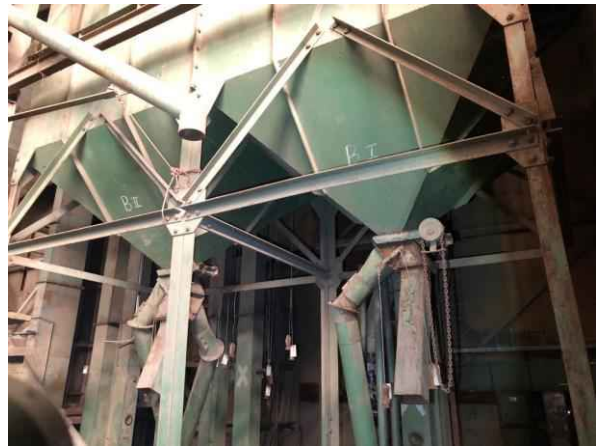
Gebouw C, installatie overzicht

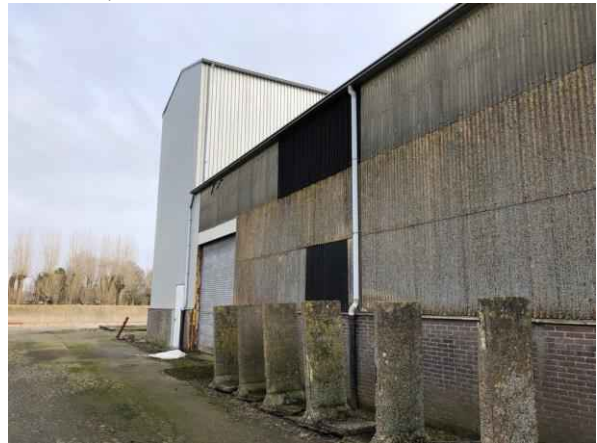
Gebouw C, overzicht

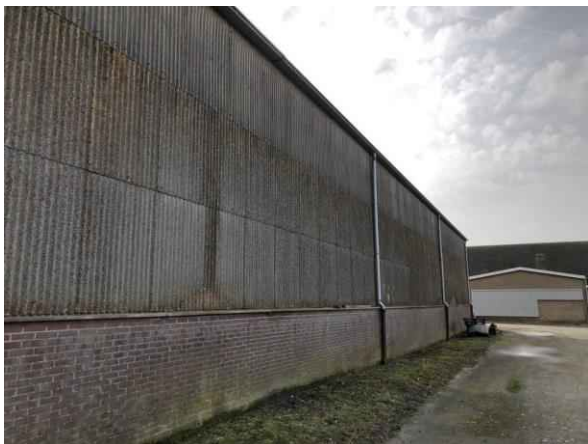
Gebouw C, overzicht

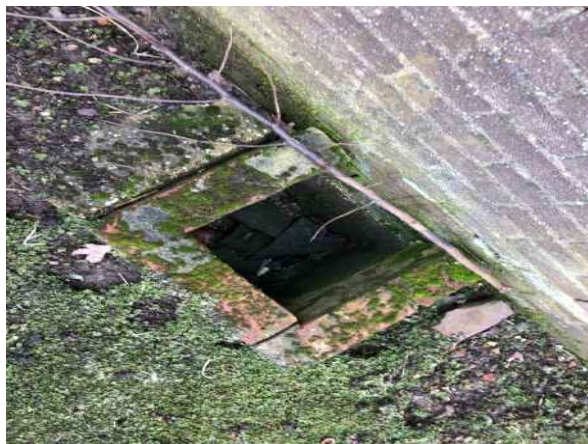
Gebouw C, overzicht

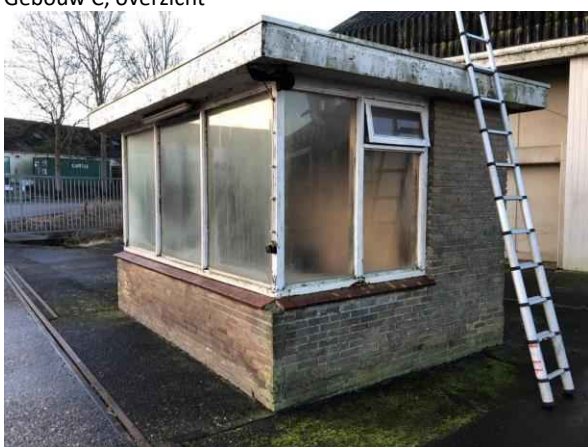
Weegstation, overzicht

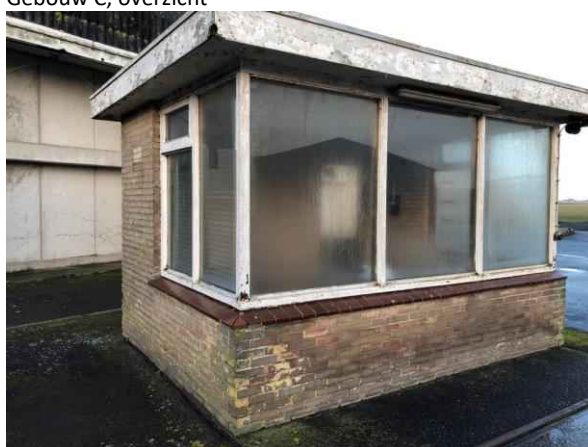
Weegstation, overzicht

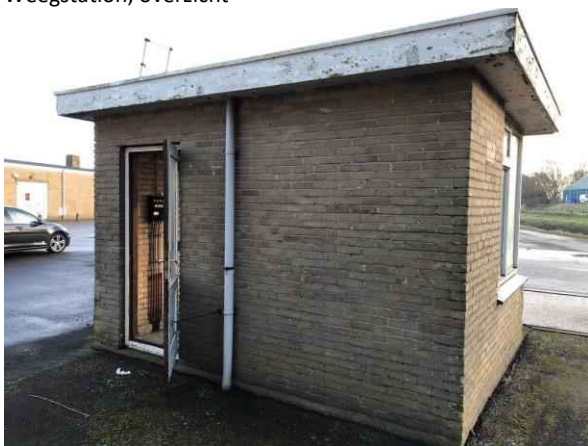
Weegstation, overzicht

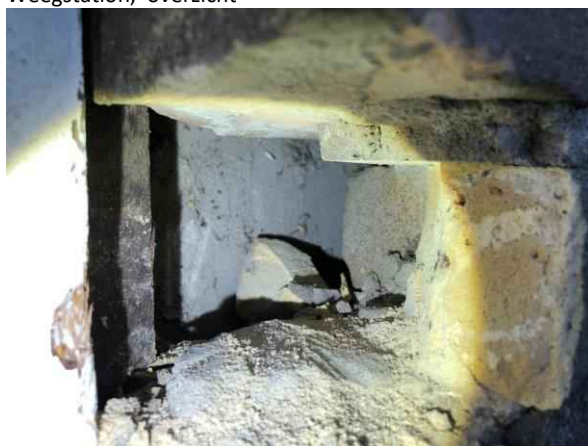
Weegstation, spouw geen bijzonderheden

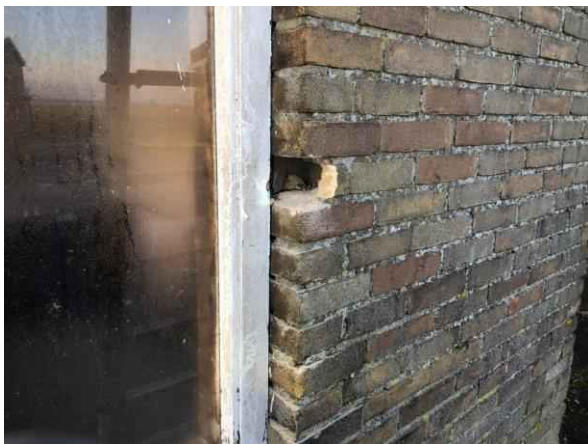
Weegstation, spouw geen bijzonderheden

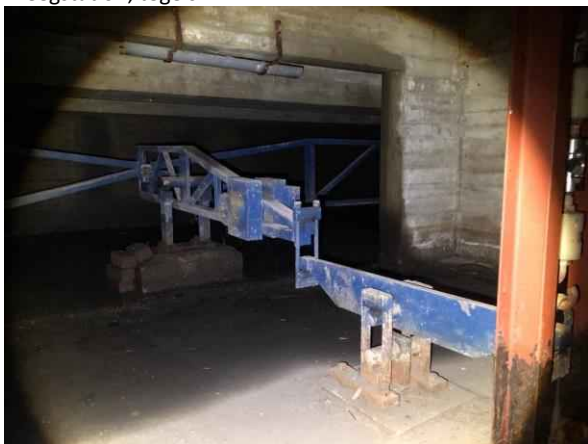
Weegstation, kruipruimte

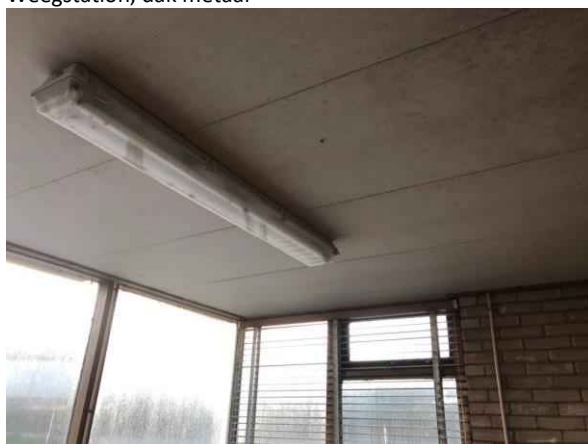
Weegstation, gips

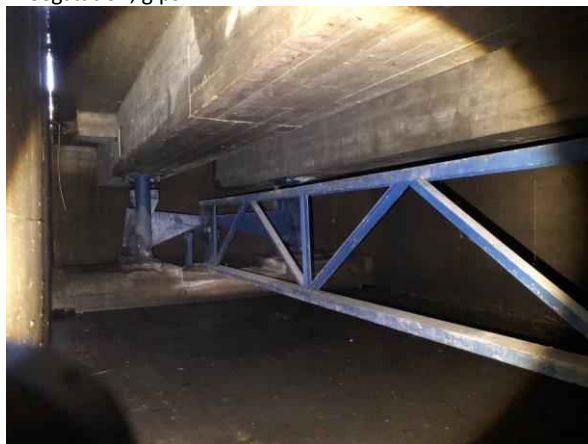
Weegstation, kruipruimte

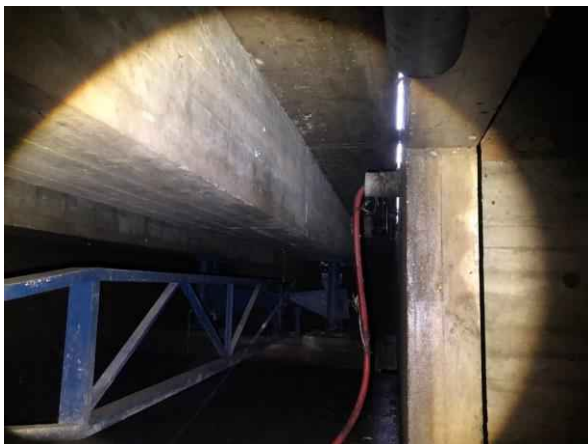
Weegstation, kruipruimte

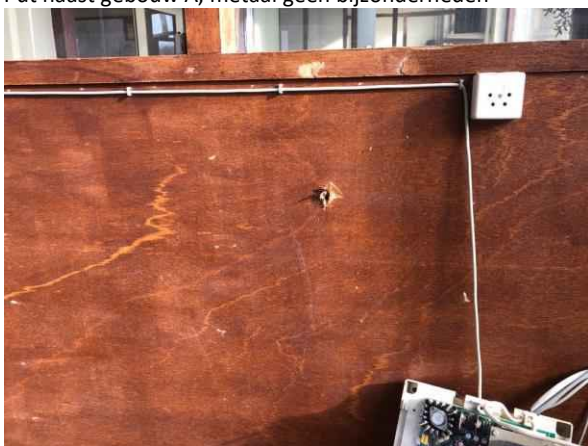
Gebouw B, geen bijzonderheden
