## **Asbestinventarisatie rapport conform certificatieschema asbestinventarisatie en asbestverwijdering**

Projectnummer : 17-5469BN.28

Omschrijving object : Winkel met woonruimtes en magazijn

Locatie : Kerkstraat 28-30-32  
5469BN Erp

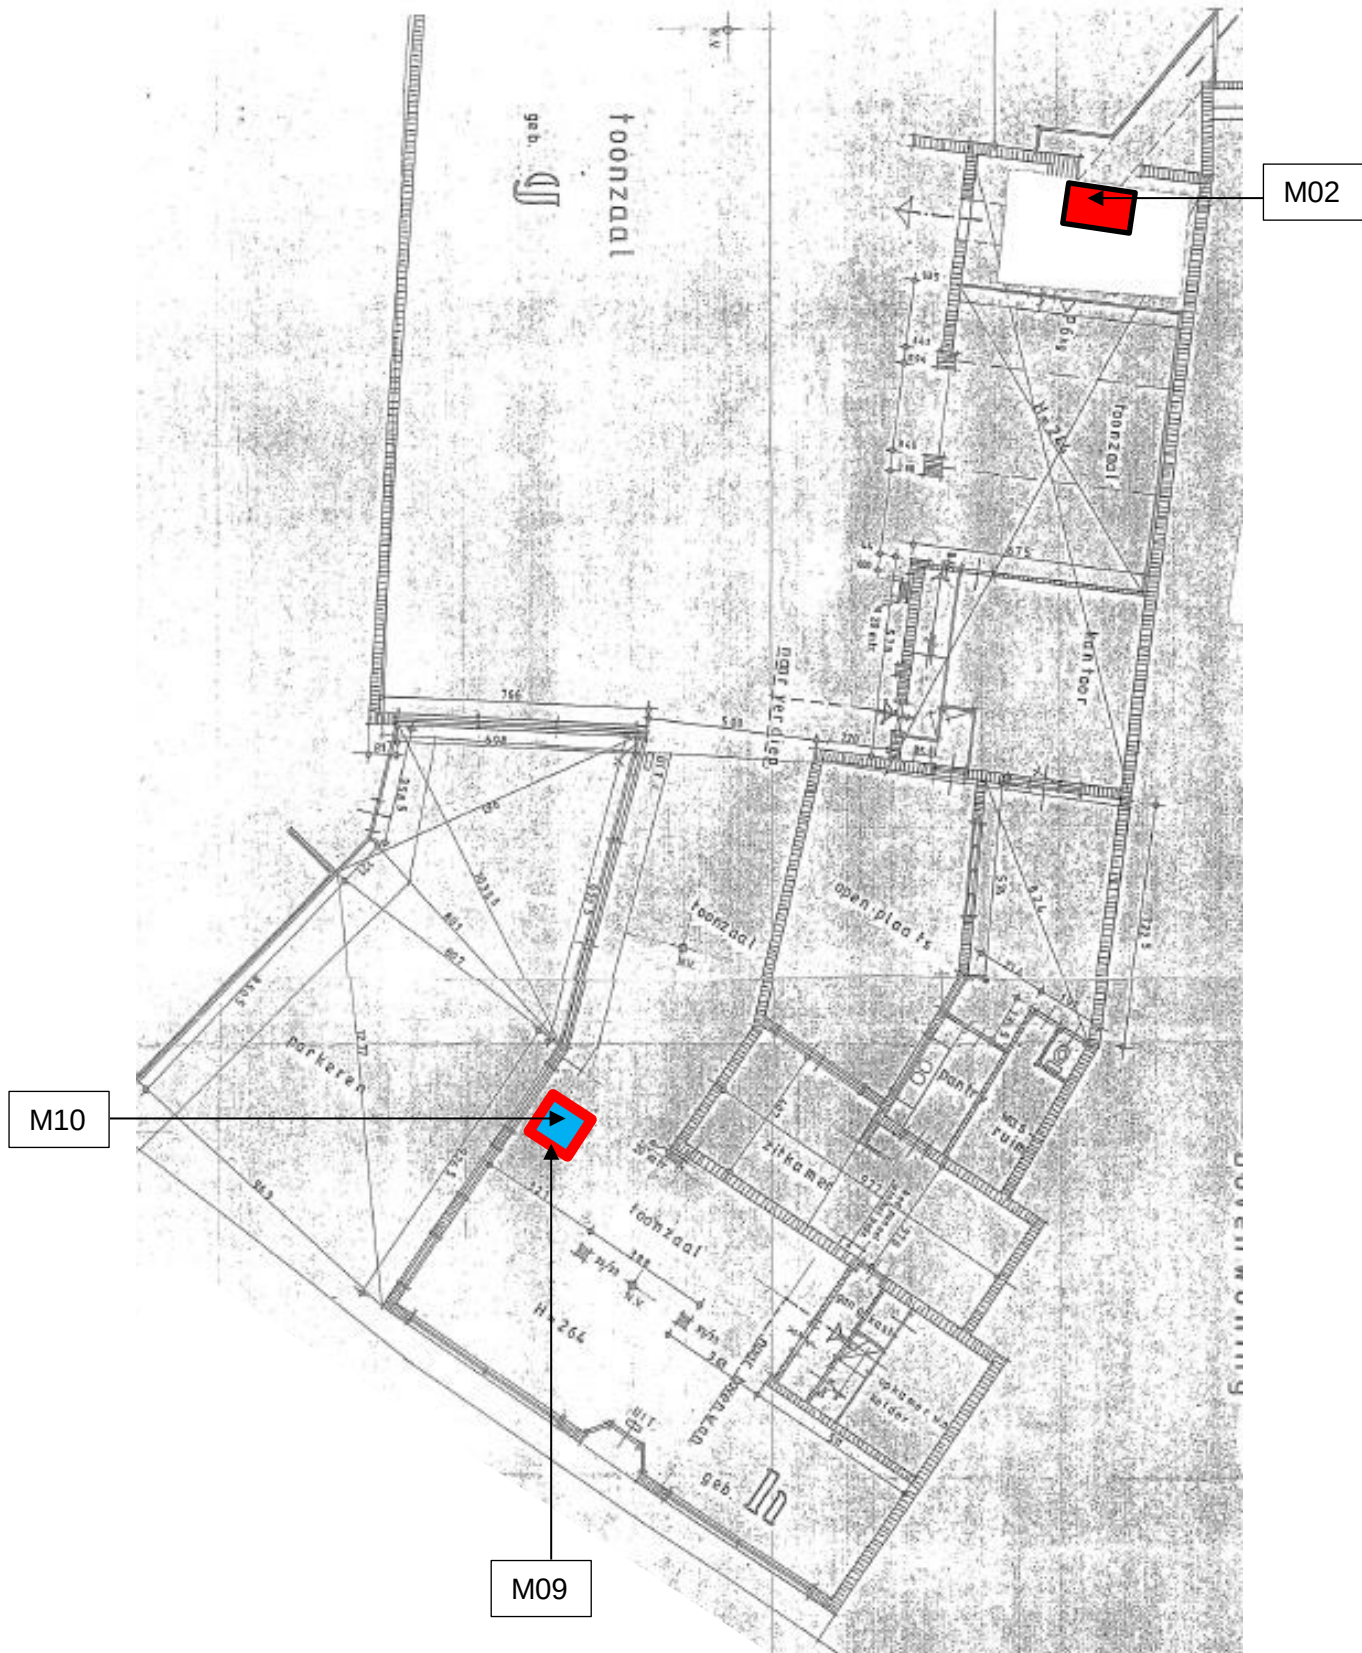
# 1<sup>ste</sup> verdieping nr. 30-32

- = M02, Vloerzeil
- = M09, Board
- = M10, Vlakke plaat

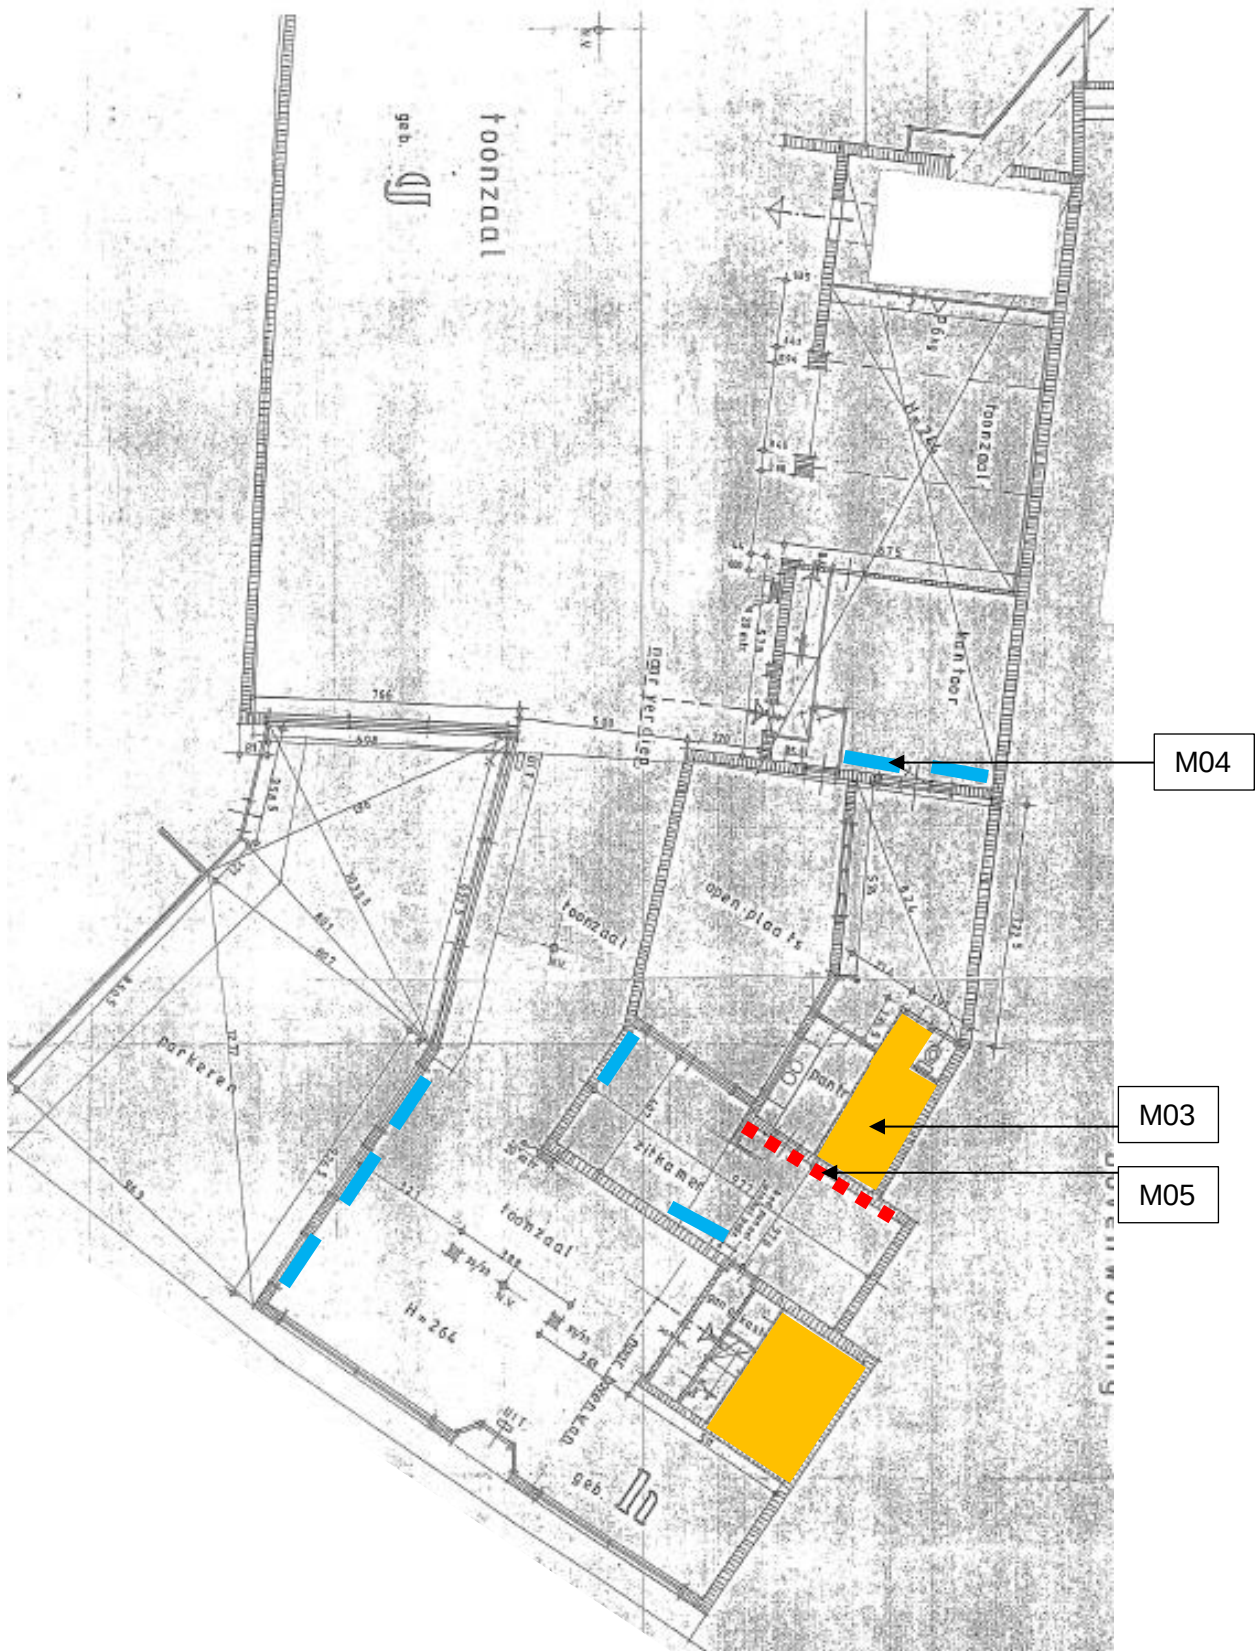
# Begane grond en kelder nr. 30-32

- = M03, Vloerzeil
- = M04, Pakkingen
- = M05, Vlakke plaat

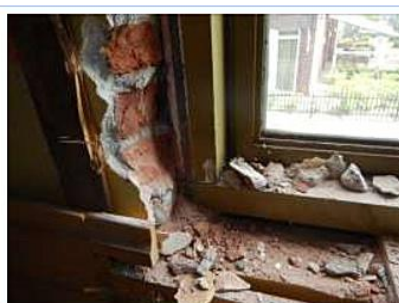
Geen spouwstroken

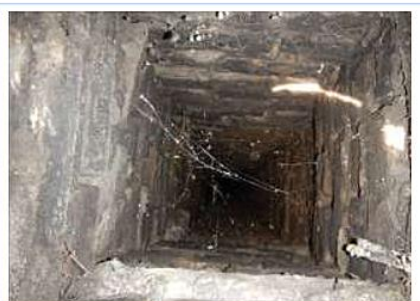
Gemetselde schoorsteen

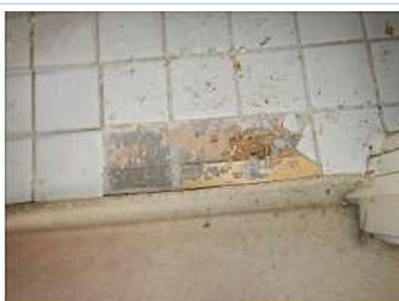
Keramische tegels op beton

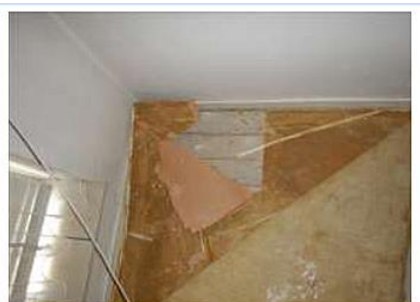
Vloeren van hout

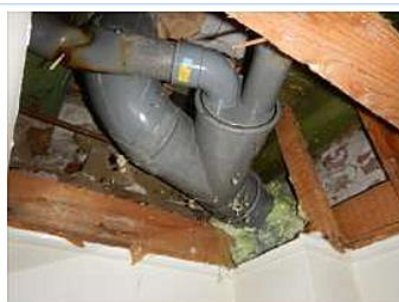
Riolering en ontluchting van pvc
