## Memo

Aan: DLV advies  
Van: Laneco  
Datum: 14 maart 2023  
Betreft: Ecologische controle vleermuizen

### 1 Inleiding

Aan de Vuurbaken 4 te Oud-Beijerland staat een dijkwoning uit 1919 die sinds enige jaren niet meer wordt bewoond. Bewoning en renovatie is niet meer haalbaar voor de huidige eigenaar. Isolatie ontbreekt zowel in de muren als op het dak en er zit enkellaags glas in de kozijnen.

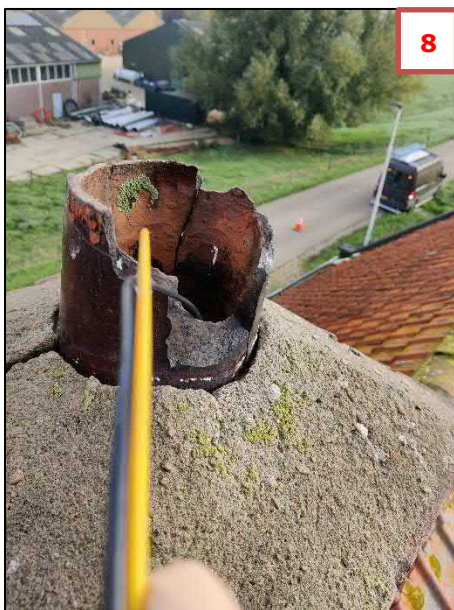
| Foto nummer | Locatie/ beschrijving |
|---|---|
| 8 | Meest westelijke schoorsteen |

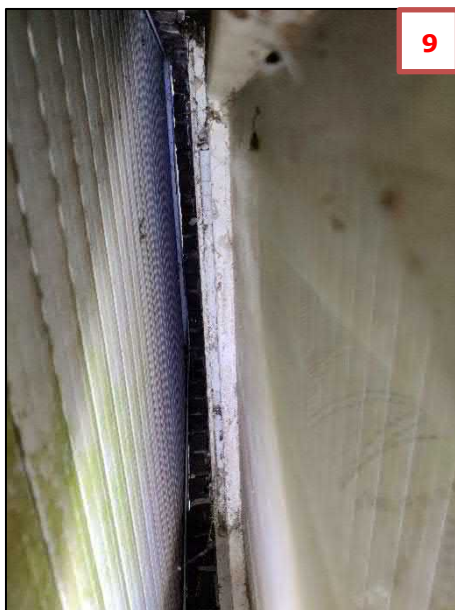
| Foto nummer | Locatie/ beschrijving |
|---|---|
| 9 | Detailfoto van onder de rolluiken |

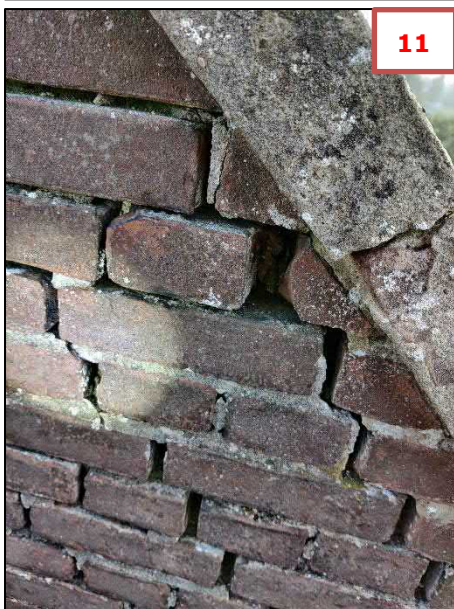
Aan de zuidwestzijde van het pand beginnen de muren en het dak te verzakken. Hierdoor zijn zowel in de muur aan de westzijde als op de hoek van het dak scheuren/ openingen

| Foto nummer | Locatie/ beschrijving |
|---|---|
| 11 | Scheur in de westelijke muur |

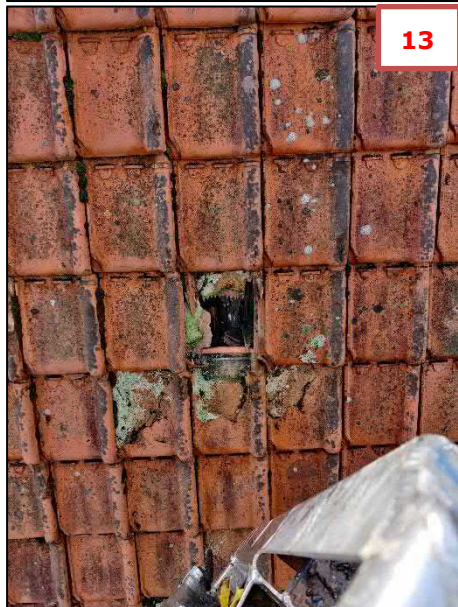
Onder de dakpannen zijn geen uitwerpselen van vleermuizen aangetroffen. Alle daklatten waren droog en schoon, met uitzondering van een plek op het midden van het dak aan de noordzijde waar rot aanwezig is (bijlage 2, foto's 13, 14).

| Foto nummer | Locatie/ beschrijving |
|---|---|
| 13 | Detailfoto noordelijke dakzijde |

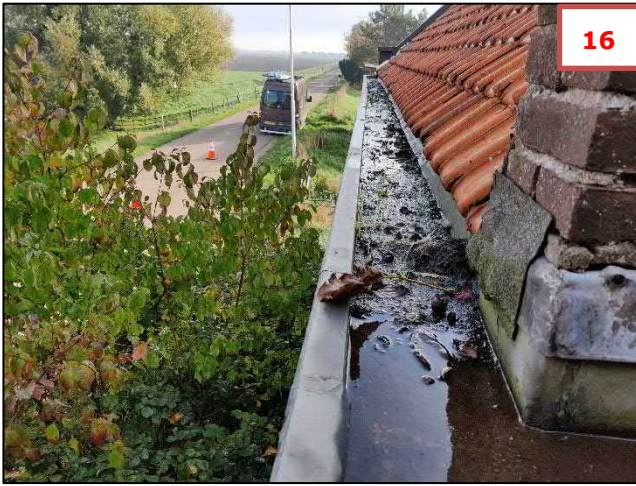
| Foto nummer | Locatie/ beschrijving |
|---|---|
| 16 | Dakrand noordelijke zijde |

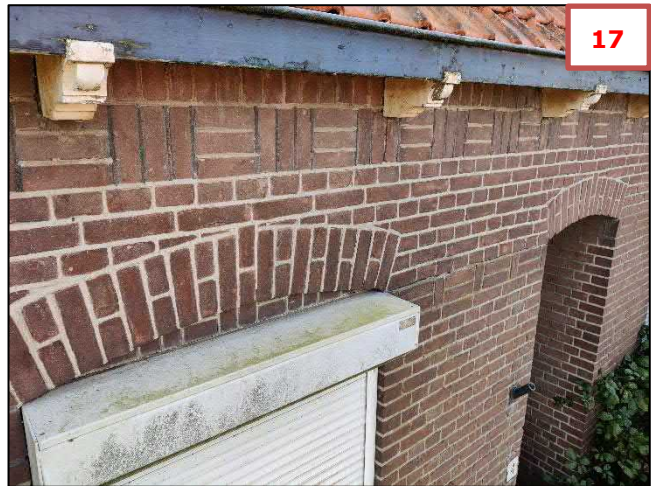
| Foto nummer | Locatie/ beschrijving |
|---|---|
| 17 | Dakrand noordelijke zijde |
