**Redengevende omschrijving met waardestelling**

**Driehoek 11 Oploo**

**Gemeente Sint-Anthonis**

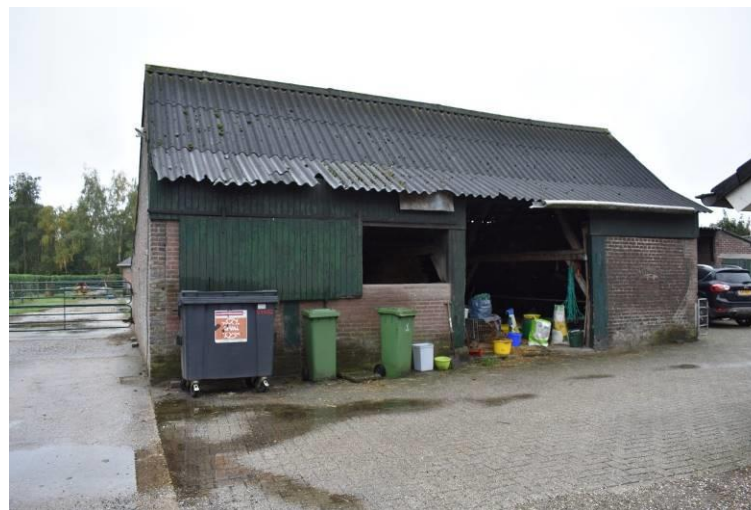
De schop is grotendeels opnieuw opgetrokken in halfsteens metselwerk. Aan de rechterzijde van de voorgevel bevindt zich nog een deel van het oorspronkelijk metselwerk in kruisverband met een dichtgezette gevelopening. In de schop staan drie ankerbalkgebinten met daarop A-spanten. De constructie is bevestigd met houten pen-gat verbindingen, is voorzien van telmerken en kent een hoge mate van gaafheid. Bij renovatiewerkzaamheden is de gaafheid van het exterieur verloren gegaan.

*Voorgevel van de schop.*

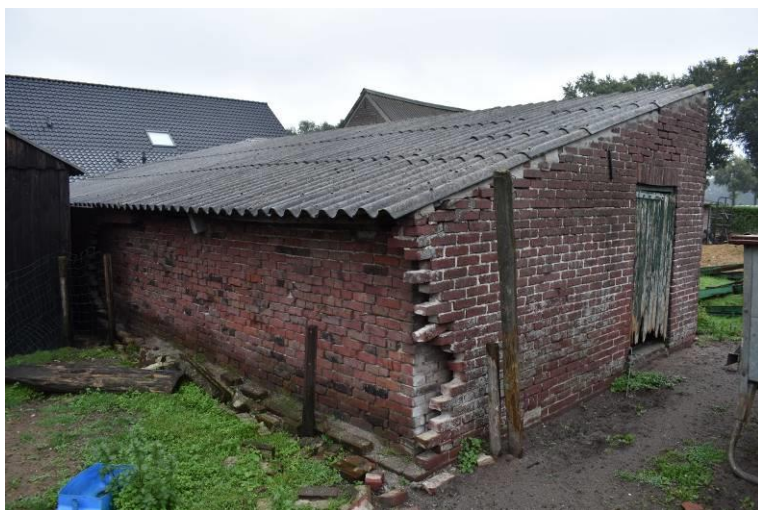
Het kippenhok dateert uit het tweede kwart van de twintigste eeuw. Het is opgetrokken uit halfsteens metselwerk onder een lessenaardak gedekt met golfplaten. In het kippenhok zijn later betonnen stalvensters aangebracht. De achtergevel is gedeeltelijk verwijderd. Vanwege de veelvuldige sloop van dergelijke kippenhokken is deze typologie zeldzaam geworden.

*Achtergevel kippenhok.*
